Informe de Situación – Deslizamiento Chunchi

Informe No. 03

1. Identificación del evento peligroso

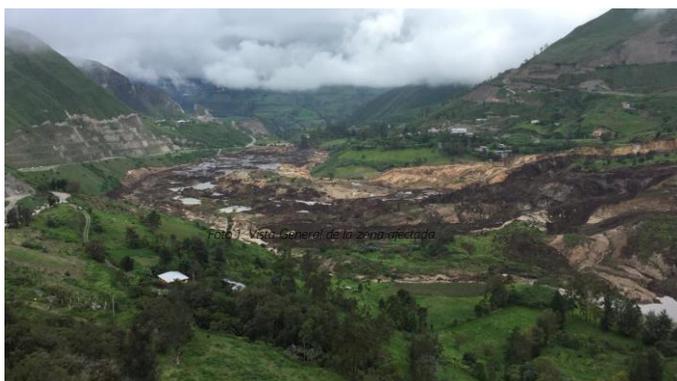
El aluvión continuará su trayectoria; su fuerza y alcance dependerá de las condiciones hidrometeorológicas (lluvias y caudales) aguas arriba en los ríos afectados.

Una vez que la evacuación de aguas se está ejecutando según lo planificado y de manera natural, en el canal al inicio del embalse y acumulándose en lagunas aisladas, al subir los caudales estas se unieron entre sí, de tal manera que ya pasaron el puente "Picay" de forma controlada, sin causar mayores daños.

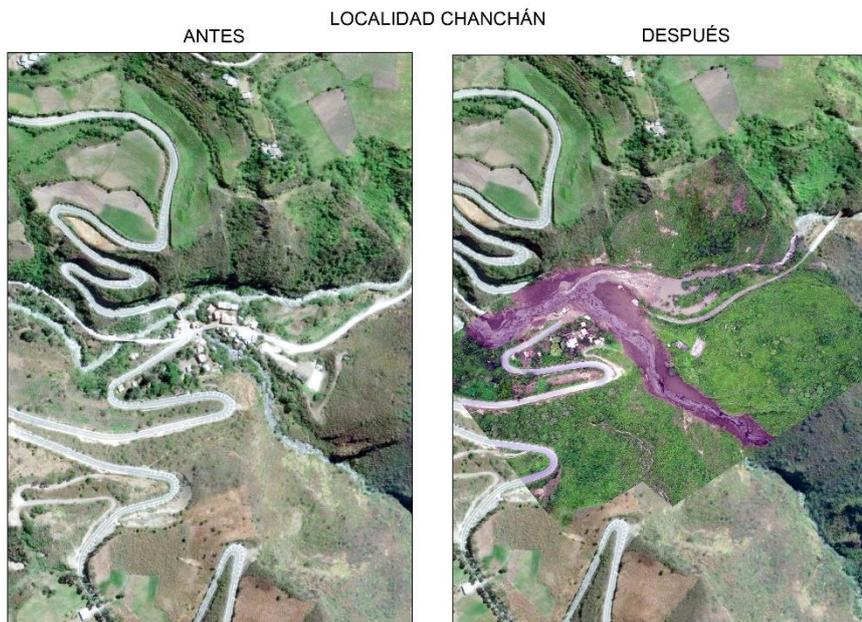
Mapa 2. Zona afectada en la localidad Chanchán. Fuente: IGM/SGIAR, SNGRE. Fecha de actualización: 13/02/2021 (primera data del levantamiento)
