Informe de Situación – Deslizamiento Chunchi

Informe No.

04

1. Identificación del evento peligroso

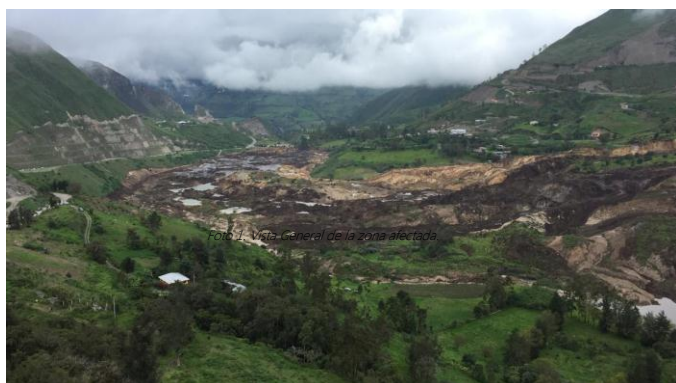
El aluvión continuará su trayectoria; su fuerza y alcance dependerá de las condiciones hidrometeorológicas (lluvias y caudales) aguas arriba en los ríos afectados.

El SNGRE realizó inspecciones técnicas en los sitios afectados por el deslizamiento analizando la magnitud y su alcance. Se coordinó con las instituciones técnicas IGM e INAMHI para levantamiento de información con equipos especializados: ortofotos, modelos digitales de terreno y datos de estaciones hidrológicas.
