Informe de Situación – Deslizamiento Chunchi

Fecha y Hora de actualización: miércoles, 17 de febrero de 2021 – 19:00:03

1. Identificación del evento peligroso

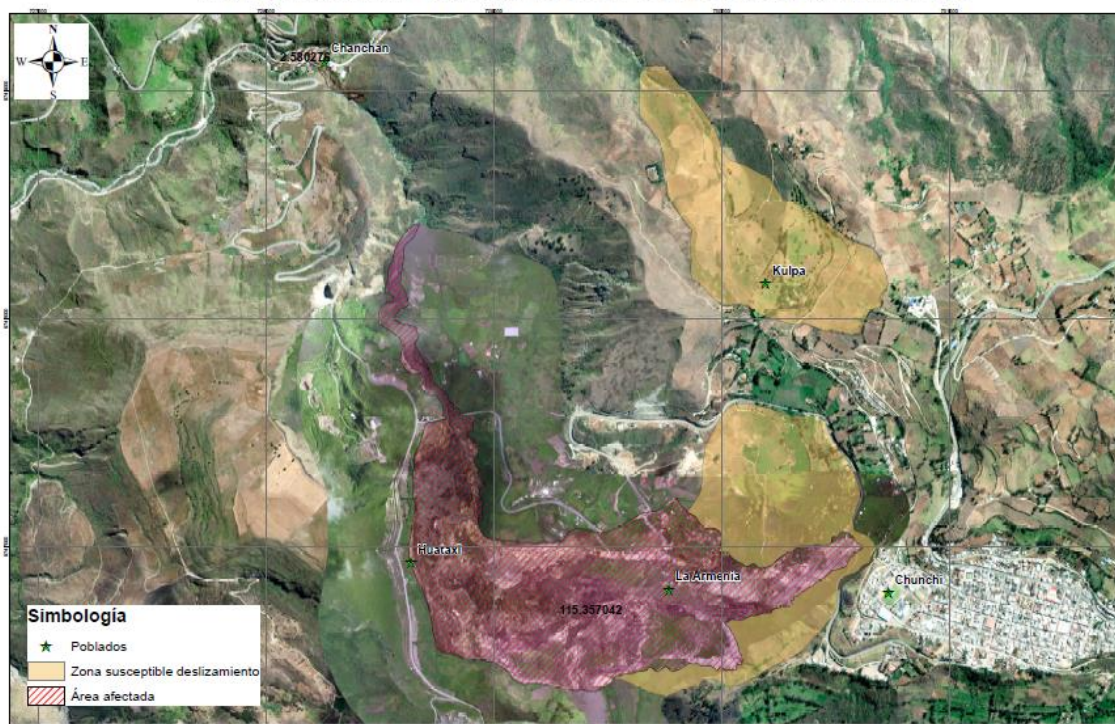
Mapa 1. Áreas afectadas y zonas susceptibles a nuevos deslizamientos. Fuente: IGM/SGIAR, SNGRE. Fecha de actualización: 16/02/2021

Luego de los estudios realizados entre el SNGRE y el IGM, se ha determinado que la extensión del área afectada por el deslizamiento y posterior aluvión es de 115,35 hectáreas en las comunidades de Huataxi y La Armenia con un volumen aproximado de 30 millones de metros cúbicos de material. Además, se identificaron 2 grandes zonas susceptibles a nuevos deslizamientos, específicamente en la vía que limita a la ciudad de Chunchi por el oeste, así como en los alrededores de la comunidad Kulpa.

MAPA DE AREAS AFECTADAS Y SUSCEPTIBLES POR DESLIZAMIENTOS

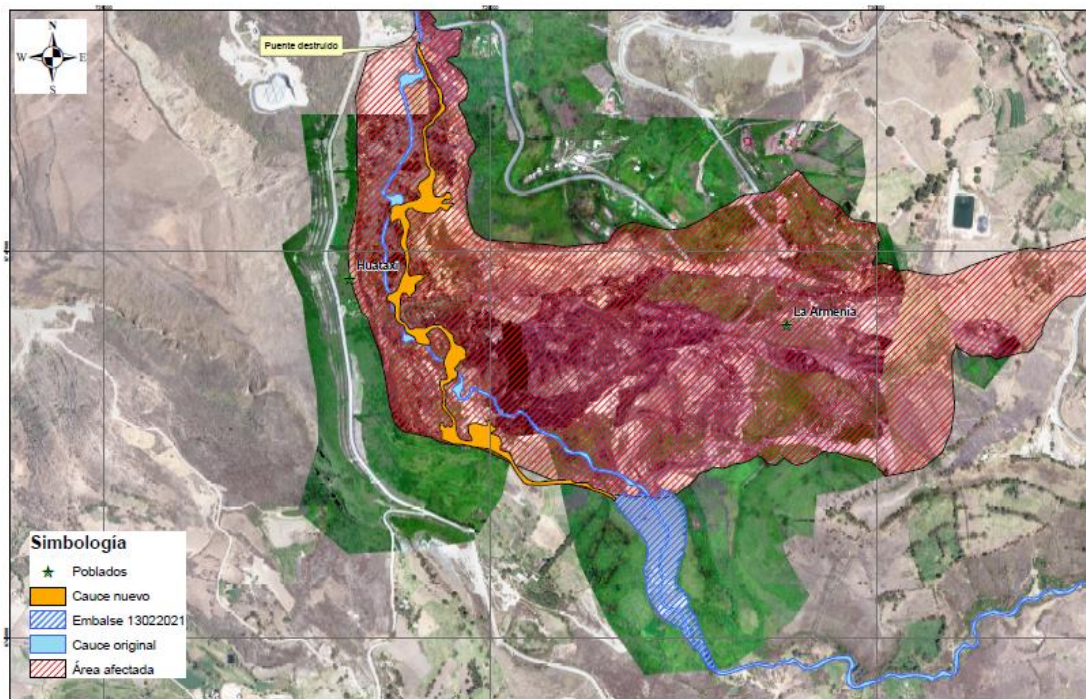
Mapa 2. Mapa de cambios en el cauce del río Picay. Fuente: IGM/SGIAR, SNGRE. Fecha de actualización: 16/02/2021

MAPA DE CAMBIOS GEOMORFOLÓGICOS RÍO PICAY

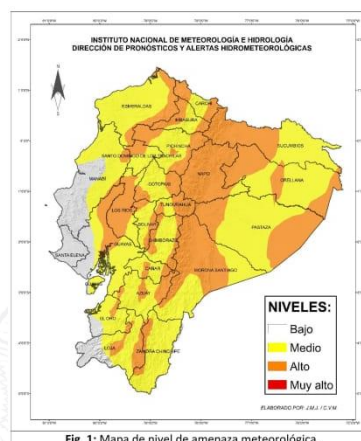
Fig. 1: Mapa de nivel de amenaza meteorológica.

Según el Reporte Meteorológico Especial – Chunchi emitido por el INAMHI el 17 de febrero de 2021 a las 8:00, indica que, de acuerdo al análisis realizado, en las próximas 24 horas se presentaran lluvias ocasionales en la localidad de Chunchi.

Hora	Condiciones Meteorológicas	Fenómeno Atmosférico
Mañana	Cielo nublado con claros.	
Tarde	Cielo nublado, lluvia.	Lluvia (2 – 4 mm)
Noche	Cielo nublado con claros.	
Madrugada	Cielo parcial nublado.
