Informe de Situación – Deslizamiento Chunchi

Fecha y Hora de actualización: jueves, 18 de febrero de 2021 – 14:12:44

Informe No. 07

Situación peligrosa:	Deslizamiento
Localización:	Chimborazo/ Chunchi/ Chunchi, cabecera cantonal /Armenia, Río Picay afluente del río Chanchán
Fecha de inicio y cierre de situación peligrosa:	Desde el 12 de febrero de 2021 - 07h46, hasta la actualidad
Descripción de la situación:	<p>En el sector La Armenia se suscitó un movimiento de masa afectando un área de 115,35 hectáreas con un volumen de aproximadamente 30 millones de metros cúbicos, que posteriormente represaría el río Picay en el sector de Guataxi generando un flujo de detritos que destruyó el poblado de Chanchan.</p> <p>Las observaciones iniciales indican que el movimiento en masa está conformado por tres deslizamientos de gran magnitud de 2 de tipo rotacional y uno de tipo flujo que se desplazó por una cuña de falla.</p> <p>La inestabilidad del terreno estaba condicionada principalmente por las características geológicas del sector en donde se observan suelos poco consolidados (zona de un antiguo deslizamiento) y residuales (meteorización del suelo), características hidrogeológicas (presen

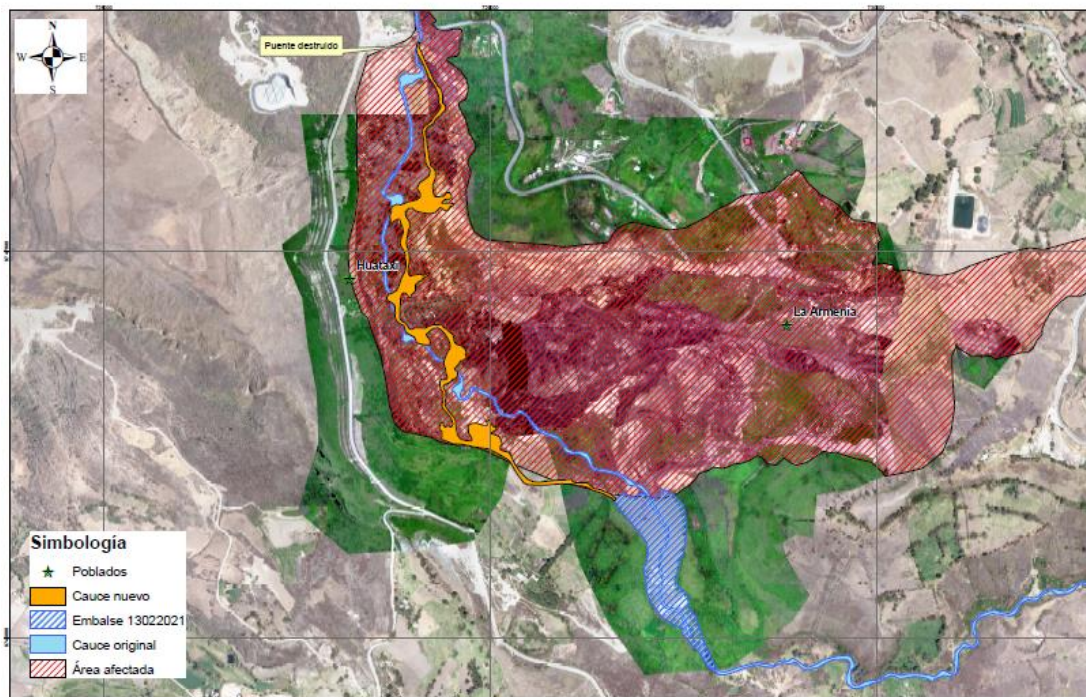
MAPA DE CAMBIOS GEOMORFOLÓGICOS RÍO PICAY

Mapa 2. Mapa de cambios en el cauce del río Picay. Fuente: IGM/SGIAR, SNGRE. Fecha de actualización: 16/02/2021

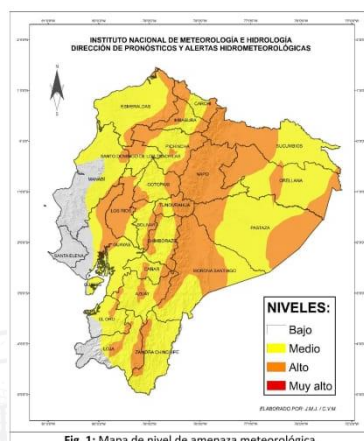
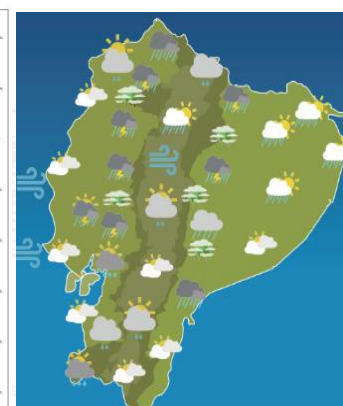
Según el Reporte Meteorológico Especial – Churchi emitido por el INAMHI el 18 de febrero de 2021 a las 8:00, indica que, de acuerdo al análisis realizado, en las próximas 24 horas se presentaran lluvias y lloviznas de ligera a puntual moderada intensidad en la localidad de Churchi.

Fig. 1: Mapa de nivel de amenaza meteorológica.

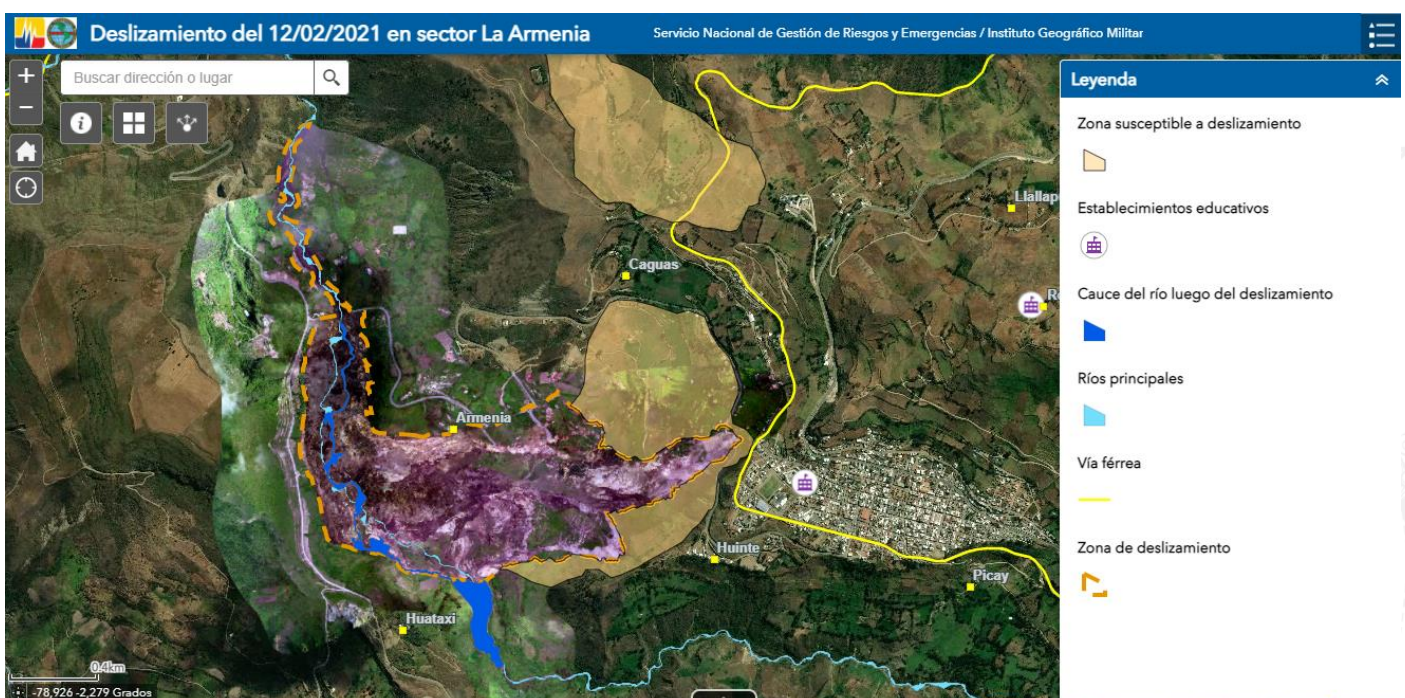
8. Mapa de la zona afectada

Elaboración: SGIAR, SNGRE. Fecha de actualización: 18/02/2021
