Informe de Situación – Deslizamiento Chunchi

Fecha y Hora de actualización: viernes, 19 de febrero de 2021 – 16:21:16

1. Identificación del evento peligroso

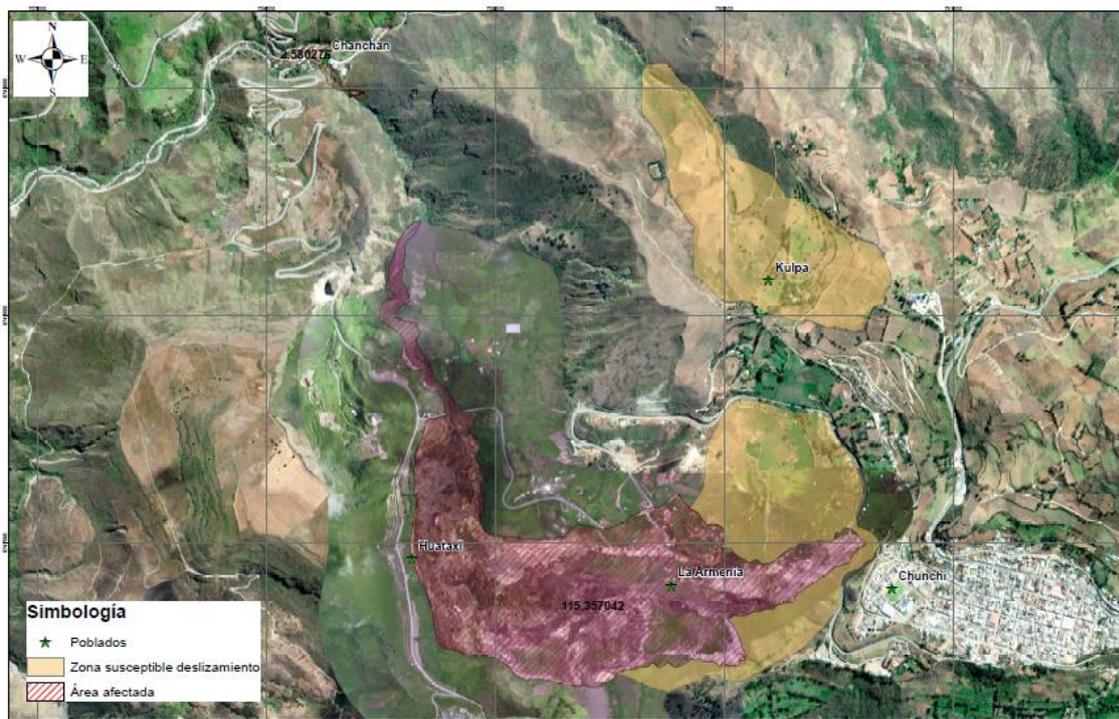
MAPA DE AREAS AFECTADAS Y SUSCEPTIBLES POR DESLIZAMIENTOS

Luego de los estudios realizados entre el SNGRE y el IGM, se ha determinado que la extensión del área afectada por el deslizamiento y posterior aluvión es de 115,35 hectáreas en las comunidades de Huataxi y La Armenia con un volumen aproximado de 30 millones de metros cúbicos de material. Además, se identificaron 2 grandes zonas susceptibles a nuevos deslizamientos, específicamente en la vía que limita a la ciudad de Chunchi por el oeste, así como en los alrededores de la comunidad Kulpa.

Mapa 1. Áreas afectadas y zonas susceptibles a nuevos deslizamientos. Fuente: IGM/SGIAR, SNGRE. Fecha de actualización: 16/02/2021

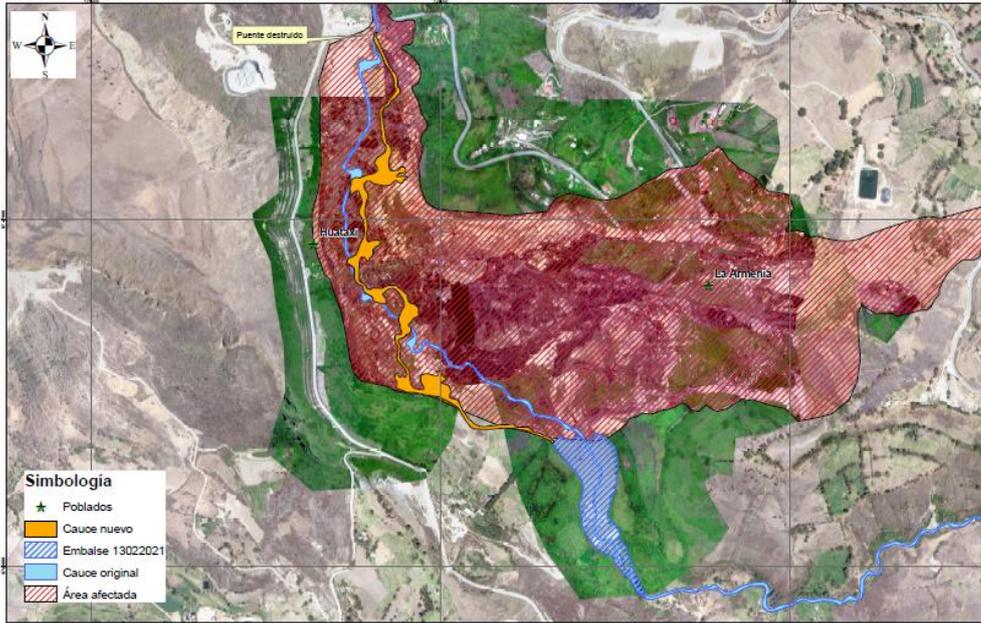
MAPA DE CAMBIOS GEOMORFOLÓGICOS RÍO PICAY

Mapa 2. Mapa de cambios en el cauce del río Picay. Fuente: IGM/SGIAR, SNGRE. Fecha de actualización: 16/02/2021

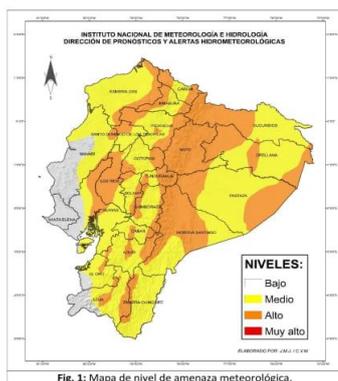
Fig. 1: Mapa de nivel de amenaza meteorológica.

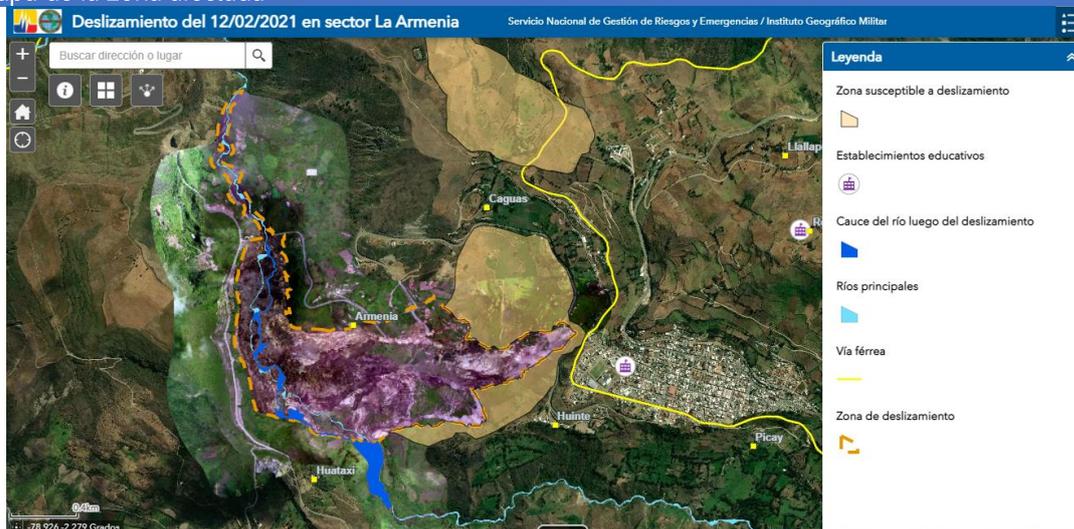
8. Mapa de la zona afectada

Elaboración: SGIAR, SNGRE. Fecha de actualización: 18/02/2021
