Informe de Situación – Socavamiento Napo

Informe No. 48

| Situación peligrosa: | Socavamiento |
| Localización: | Napo/El Chaco/Gonzalo Díaz de Pineda/ San Rafael, vía Y de Baeza – Lago Agrio [E45] |

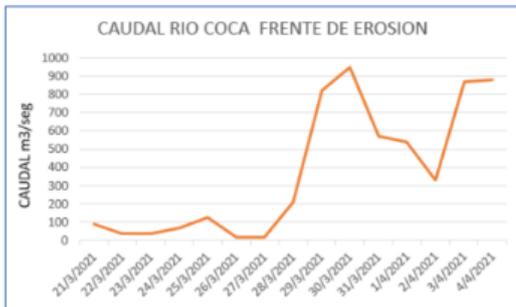
Fuente: CH, CCS.

MONITOREO DEL FENOMENO DE EROSION REGRESIVA RÍO COCA: Para el monitoreo del fenómeno de erosión regresiva del Río Coca, CELEC continúa con el registro y cálculo de los caudales diarios, durante periodo del 21 de marzo al 04 de abril de 2021, presentó un caudal medio de 371.53 m3/seg, valores obtenidos de la bitácora de operación de la captación de la central CCS, no se incluyen los caudales de los afluentes. El caudal máximo fue de 880 m3/seg el día 04 de abril del 2021.

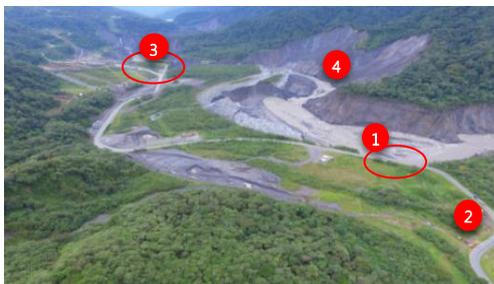
Fotografía 1. Afectaciones en los diferentes tramos de la erosión del río. Fuente: MTT3

| 1 | Pérdida de la vía en el km 66 (22/08/2020) |
| 2 | Variante provisional para el Km. 66 |
| 3 | Colapso del Puente sobre el río Montana (22/10/2020) Variante de la vía sobre el río Montana |
| 4 | Deslizamiento de gran magnitud el cual represó parcialmente el río Coca. (20/07/2020) |

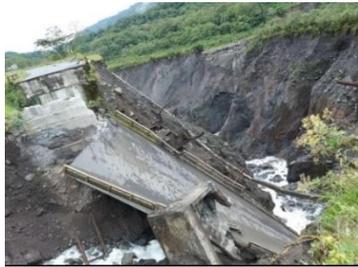
Fotografía 2. Colapso total del puente sobre el río Montaña. Fuente: SNGRE CZZ UMEVA Napo Orellana

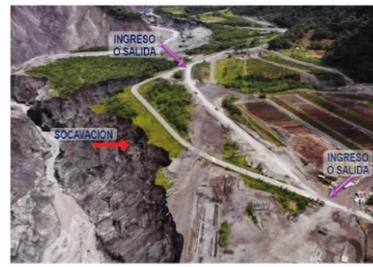
Fotografía 3. Variante provisional de 650 metros en el km. 67.5 habilitada al paso vehicular sin restricciones desde el pasado mes de junio.

- El 22/08/2020 luego de la **perdida de aproximadamente 120 metros lineales la red vial Estatal**, en el km 66 de la carretera "Y" de Baeza – Lago Agrio, MTOP ejecutó los trabajos necesarios para habilitar la variante provisional planificada. Policía Nacional controló el tráfico vehicular y proporcionó seguridad en la vía. MTOP indicó que existe también la ruta alterna: Nueva Loja- Francisco de Orellana-Loreto-Baeza-Quito. Se informó que desde la ubicación del último socavamiento que **produjo** la pérdida de la vía hacia las tuberías OCP, existe una distancia aproximada de 152,13 metros.

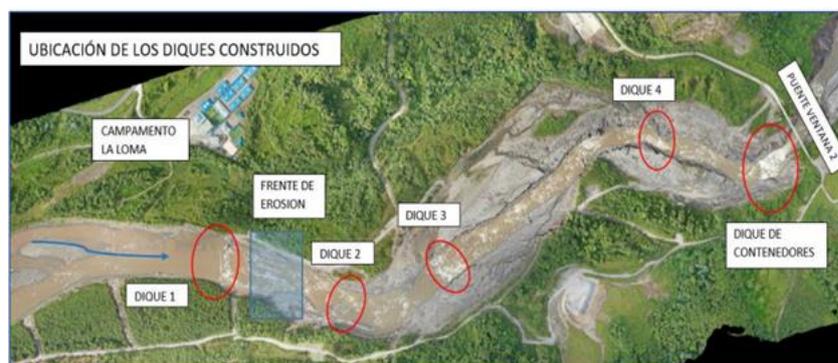
Mapa 2: Diques construidos conformados por contenedores. Fuente: CELEC EP

- CELEC, a través de la comisión Ejecutora Rio Coca CERC, continua con el programa de monitoreo que incluye, visitas de inspección diarias, levantamiento de fotografías y videos, y también la revisión de caudales diariamente.
- CELEC realizó un levantamiento fotogramétrico aéreo para obtener el perfil del cauce del rio con el punto de origen en el vertedero de la captación de la central CCS.
- CELEC continua con los trabajos de construcción y mantenimiento de diques, adicional se monitorea constantemente comportamiento de los diques construidos de manera transversal al cauce del rio. La ubicación de los diques se muestra en la siguiente figura.

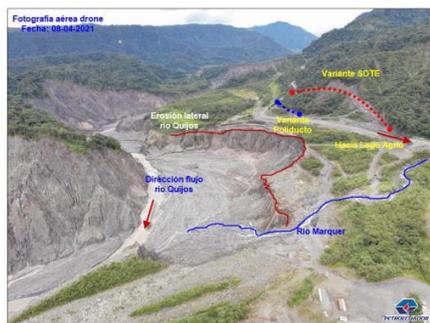
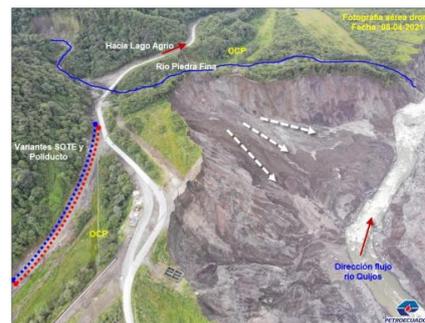
Fotografías 4 y 5. Ubicación de trazados de ductos. Fuente: EP Petroecuador.

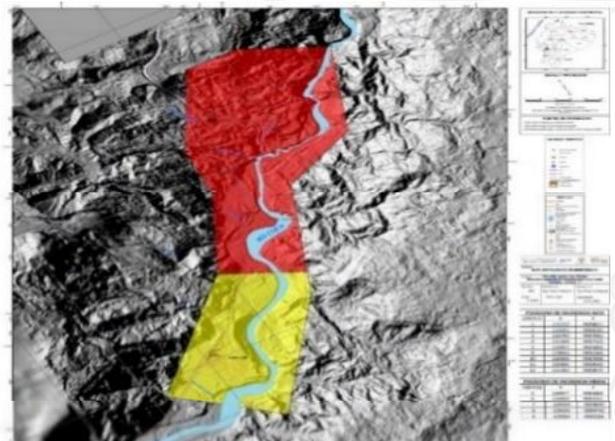
- INCIDENCIA **ALTA** (color rojo): este polígono está delimitado a partir del Campamento de San Rafael hasta el río Márquez, con una extensión de 6,6 km². Considerada como la zona de mayor afectación por la erosión regresiva, no solo del río Coca sino también de sus afluentes como el río Reventador, río Montana y río Márquez.
- INCIDENCIA **MEDIA** (color amarillo): Comprende los sectores del río Márquez hasta el río San Carlos, abarca una extensión de 3,6 km². Esta zona ha sido contemplada en el caso de continuar la erosión regresiva del río Coca, aguas arriba del sector en que se encuentra actualmente (confluencia de río Montana).

Mapa del polígono de la emergencia (05/06/2020). Fuente: IIGE
