Informe de Situación – Socavamiento Napo

Fecha y Hora de actualización: martes, 18 de mayo de 2021 - 14:58:09

| Situación peligrosa: | Socavamiento |
| Localización: | Napo/El Chaco/Gonzalo Díaz de Pineda/ San Rafael, vía Y de Baeza – Lago Agrio [E45] |

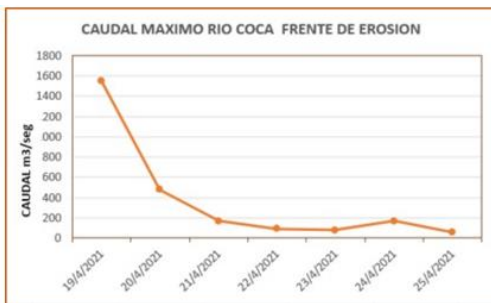
Fuente: CH. CCS.

Para el monitoreo del fenómeno de erosión regresiva, CELEC continúa con el registro y cálculo de los caudales diarios, durante periodo del 02 al 09 de mayo de 2021, presentó altos caudales y un caudal medio de 342.14 m3/seg, valores obtenidos de la bitácora de operación de la captación de la central CCS, no se incluyen los caudales de los afluentes.

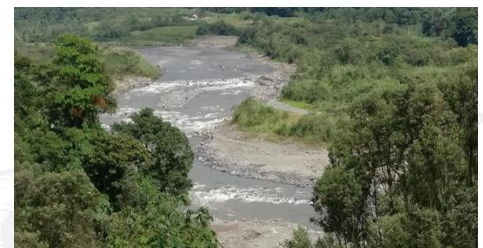
El efecto de la crecida del 19 de abril afectó casi en su totalidad a las estructuras de diques transversales construidas. Los diques de enrocado han sufrido el arrastre de los bloques de roca, sin embargo se puede comprobar que se conservan los resaltos aunque en menor escala. El dique 5 de contenedores está parcialmente afectado se estima en un 60 %. El dique de contenedores 6 está totalmente destruido.

Fotografía 1. Vista panorámica del frente de erosión y dique después de la crecida del 19/04/20

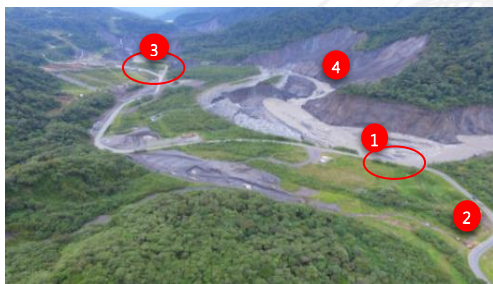
Fotografía 2. Afectaciones en los diferentes tramos de la erosión del río. Fuente: MTT3

| 1 | Pérdida de la vía en el km 66 (22/08/2020) |
| 2 | Variante provisional para el Km. 66 |
| 3 | Colapso del Puente sobre el río Montana (22/10/2020) Variante de la vía sobre el río Montana |
| 4 | Deslizamiento de gran magnitud el cual represó parcialmente el río Coca. (20/07/2020) |

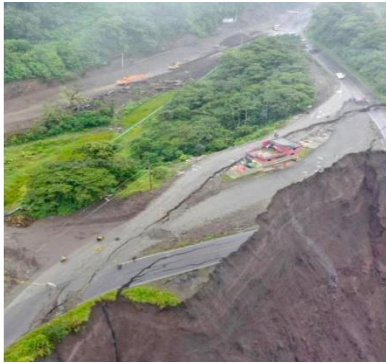
- El **18/05/2021** el proceso erosivo causó la pérdida de la vía de primer orden y de la vivienda denominada Casa Rosada en San Luis. OCP Ecuador indicó que por este hecho sus operaciones y las de Petroecuador no fueron afectadas.

Fotografía 3. Fotografías aéreas de la vía Quito-Lago Agrio, sector El Reventador-San Luis, sitio casa rosada.

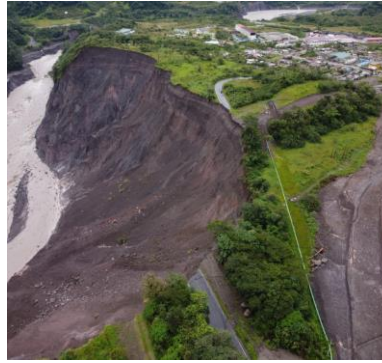
Fotografía 4. Pérdida de la vía de primer orden, sector San Luis.

- MTOP continúa construyendo la variante provisional y realizarán una evaluación en el sitio. La vía se mantiene cerrada, se recomienda utilizar la ruta alterna Lago Agrio – El Coca – Tena – Ambato– Quito.

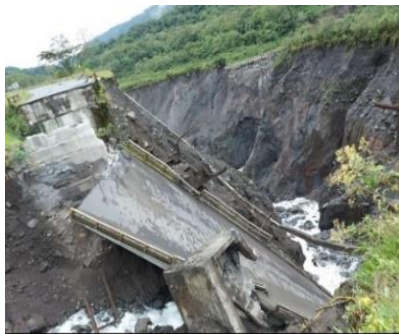
- El día **22/10/2020**, como consecuencia de la erosión regresiva del río Coca, se produjo el colapso total del puente sobre el río Montana, ante este inminente colapso, el MTOP ejecutó una variante provisional de 650 metros de longitud en el Km 67.5, para mantener la conectividad entre las provincias de Pichincha, Napo y Sucumbíos, la cual estuvo habilitada y en operación desde el pasado mes de junio.

Fotografía 5. Colapso total del puente sobre el río Montana.
Fuente: SNGRE CZ2 UMEVA Napo Orellana

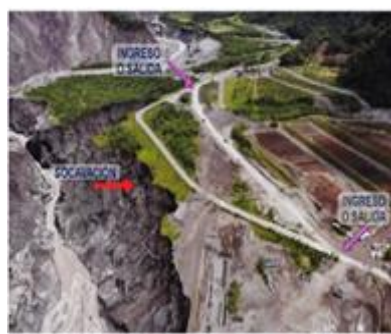
Fotografía 6. Variante provisional de 650 metros en el km. 67.5 habilitada al paso vehicular sin restricciones desde el pasado mes de junio.

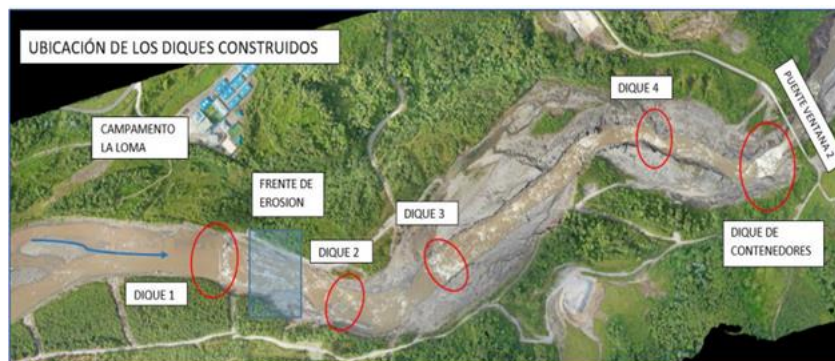
Mapa 1: Diques construidos conformados por contenedores. Fuente: CELEC EP

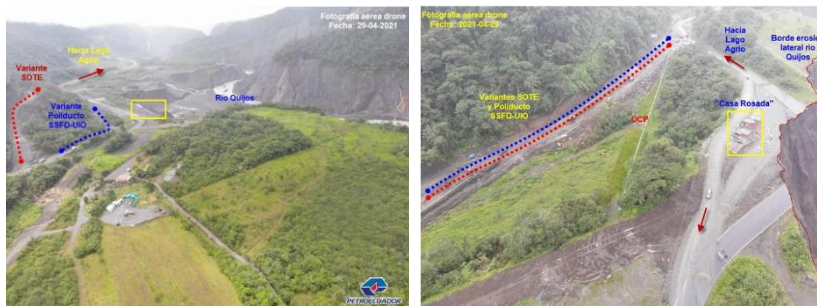
Fotografías 7 y 8. Ubicación de trazados de ductos. Fuente: EP Petroecuador.

- a) Construcción de variantes de tuberías en el sector para evitar afectación a la integridad de los ductos.
- b) Drenaje de hidrocarburo de los tramos intervenidos.

- c) Retiro de tubería – fuera de servicio.
- d) Trabajos de protección de integridad de los ductos construidos.
- e) Ejecución de estudios geológicos e hidrogeológicos con el IIGE.

- f) Monitoreo permanente de avances de proceso de socavamiento.
- g) SOTE - Construcción de cuarta variante KM95+400.
- h) SOTE - Construcción de quinta variante KM97+100.

- i) SOTE - Construcción de sexta variante KM98+300.
- j) SOTE - Construcción de séptima variante KM97+900
- k) POT - Construcción de tercera variante desde PK 149+600 al PK 150+428.

- l) POT - Construcción de cuarta variante desde PK 151+750 AL PK 153+800
- m) POT - Construcción de quinta variante PK 152
- n) Construcción de pantalla piloteada y enrocado en lecho del Río Montana.

- o) Construcción de taludes en las orillas del Río Montana.
- p) POT - Reconformación de bordillos, drenajes y alcantarillas en sector San Rafael Variante 1.
