Informe de Situación No. 52 por Socavamiento en el Río Quijos - Napo

Fecha y Hora de actualización: viernes, 28 de mayo de 2021 - 17:01:27 / Página 1 de 6

1. Identificación del evento peligroso

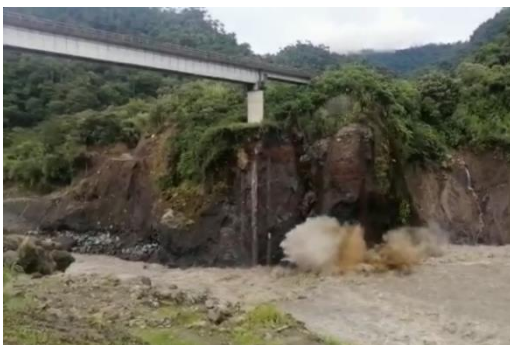
- El 19/05/2021 el proceso de erosión regresiva en el río Quijos (Alto Coca) provocó el colapso del puente Ventana 2 que conduce a los túneles de la Hidroeléctrica Coca Codo Sinclair y hacia las fincas utilizadas para agricultura y ganadería en el sector de San Luis, además el avance del proceso ha puesto en riesgo a la tubería de captación de agua potable. GAD Cantonal y Cuerpo de Bomberos de El Chaco confirmaron el evento.

Fotografía 1. Momento en que la base del puente Ventana 2 es socavada por la corriente del río Quijo

- CELEC EP evalúa la situación del puente de acceso a la Ventana 2 y monitorea constantemente los efectos que se producen en el cauce el frente de erosión del río Coca, que actualmente se ubica a 8,95 km de distancia de las obras de captación de la central hidroeléctrica Coca Codo Sinclair. Además, se continúa desarrollando estudios y acciones para proteger las obras de captación de la hidroeléctrica, que aporta con el 30% de la energía que consumen los ecuatorianos.

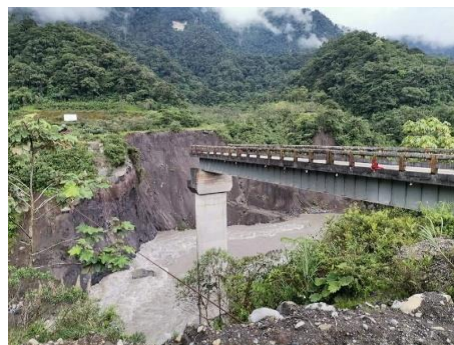
Fotografía 2. Fotografía del puente Ventana 2 ya colapsado

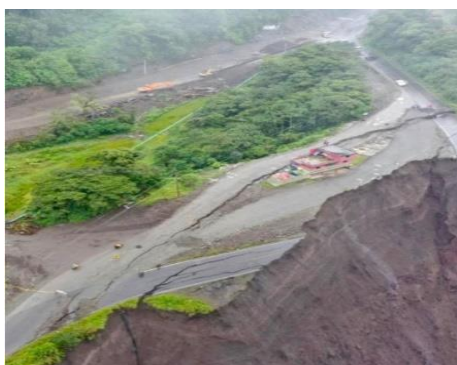
- El 18/05/2021 el proceso erosivo causó la pérdida de la vía de primer orden y de la vivienda denominada Casa Rosada en San Luis. OCP Ecuador indicó que por este hecho sus operaciones y las de Petroecuador no fueron afectadas.

Fotografía 3. Fotografías aéreas de la vía Quito-Lago Agrio, sector El Reventador-San Luis, sitio casa rosada

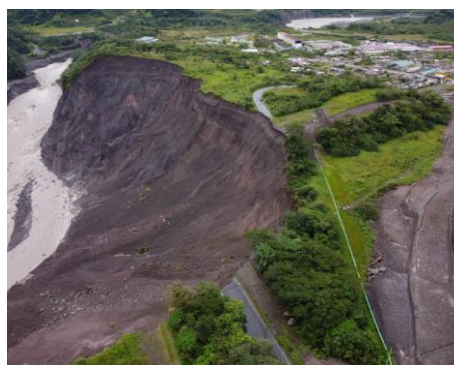
Fotografía 4. Pérdida de la vía de primer orden, sector San Luis.

- MTOP junto con las demás instituciones involucradas continúan realizando acciones de mitigación, (sectores Eléctrico, hidrocarburos, vial y otros), la variante provisional tramo, Baeza-El Chaco-Reventador, sector San Luis km 64, habilitado para todo tipo de vehículos de 11h00 a 13h00 y 18h00 a 06h00. Se recomienda conducir con precaución. Además, se construyeron variantes provisionales en los kilómetros: 66+000 y 67+500, que facilita la circulación vehicular en la vía E45: Baeza-El Chaco-Reventador-Lumbaqui-Sucumbíos.

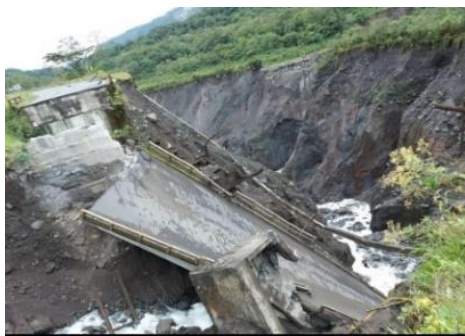
- El 23/02/2021 se produjo el derrumbe del arco por donde pasaba el río Coca (ex Cascada de San Rafael), provocando el represamiento total del río.
- El día 22/10/2020, como consecuencia de la erosión regresiva del río Coca, se produjo el colapso total del puente sobre el río Montana, ante este inminente colapso, el MTOP ejecutó una variante provisional de 650 metros de longitud en el Km 67.5, para mantener la conectividad entre las provincias de Pichincha, Napo y Sucumbíos, la cual estuvo habilitada y en operación desde el pasado mes de junio.

Fotografía 5. Colapso total del puente sobre el río Montana. Fuente: SNGRE CZ2 UMEVA Napo Orellana.

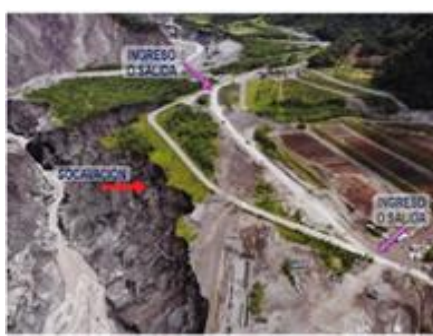
Fotografía 6. Variante provisional de 650 metros en el km. 67.5 habilitada al paso vehicular sin restricciones desde el pasado mes de junio.

- El 22/08/2020 luego de la pérdida de aproximadamente 120 metros lineales la red vial Estatal, en el km 66 de la carretera "Y" de Baeza - Lago Agrio, MTOP ejecutó los trabajos necesarios para habilitar la variante

provisional planificada. Policía Nacional controló el tráfico vehicular y proporcionó seguridad en la vía. MTOP indicó que existe también la ruta alterna: Nueva Loja- Francisco de Orellana-Loreto-Baeza-Quito. Se informó que desde la ubicación del último socavamiento que produjo la pérdida de la vía hacia las tuberías OCP, existe una distancia aproximada de 152,13 metros.

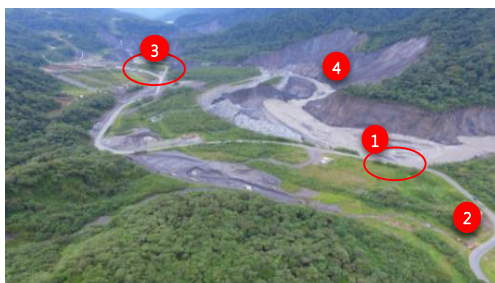
1	Pérdida de la vía en el km 66 (22/08/2020)
2	Variante provisional para el Km. 66
3	Colapso del Puente sobre el río Montana (22/10/2020) Variante de la vía sobre el río Montana
4	Deslizamiento de gran magnitud el cual represó parcialmente el río Coca. (20/07/2020)

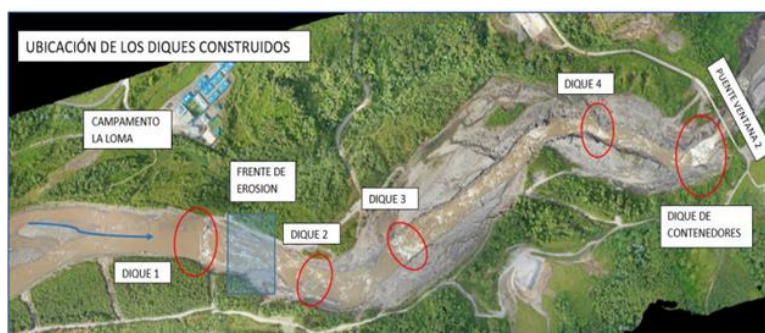
De acuerdo al comportamiento periódico del río Coca, en el mes de mayo continúa la época de crecidas con el caudal registrado entre el 15 y 16 de mayo, de 1.740 m³/seg. Esto reactivó la erosión regresiva y erosionó los diques transversales construidos como obras emergentes. El efecto del avance de la erosión, muestra una notable profundización de cauce, aguas abajo. Esto aumenta el riesgo para las instalaciones del campamento La Loma, y otras zonas de San Luis.

Mapa 1: Diques construidos conformados por contenedores. Fuente: CELEC EP

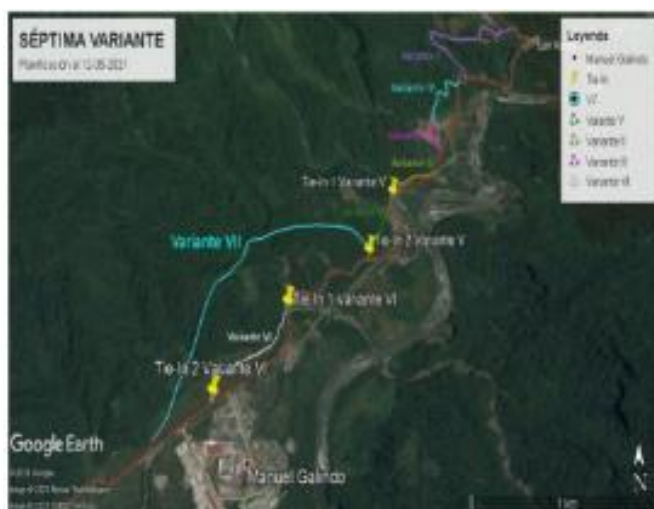
- A partir del 15 de mayo de 2021, se activa la erosión regresiva y se ubica a 8.95 km aproximadamente de la captación de CCS. Petroecuador EP, se encuentra trabajando una séptima variante del SOTE y quinta del POLIDUCTO - Shushufindi Quito.

Fotografías 8. Implementación séptima variante del SOTE. Fuente: EP Petroecuador.
