**Informe de Situación No. 53**

**Erosión Hídrica Regresiva en el tramo fluvial: Hidroeléctrica Coca Codo Sinclair – Río Napo**

Fecha y Hora de actualización: martes, 01 de junio de 2021 - 17:15:41 / Página 1 de 9

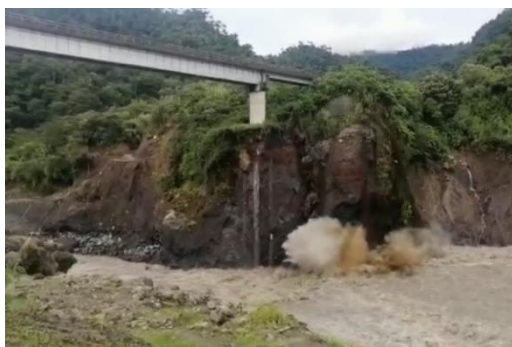
- El 19/05/2021 el proceso de erosión regresiva en el río Quijos (Alto Coca) provocó el colapso del puente Ventana 2 que conduce a los túneles de la Hidroeléctrica Coca Codo Sinclair y hacia las fincas utilizadas para agricultura y ganadería en el sector de San Luis, además el avance del proceso ha puesto en riesgo a la tubería de captación de agua potable. GAD Cantonal y Cuerpo de Bomberos de El Chaco confirmaron el evento.

Fotografía 1. Momento en que la base del puente Ventana 2 es socavada por la corriente del río Quijos

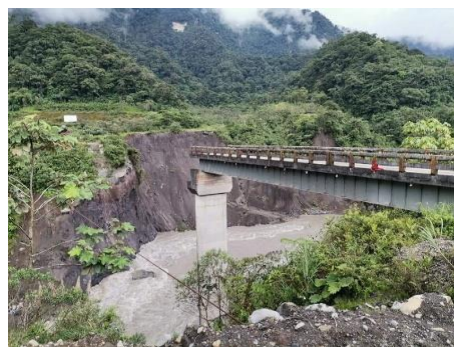
Fotografía 2. Fotografía del puente Ventana 2 ya colapsado

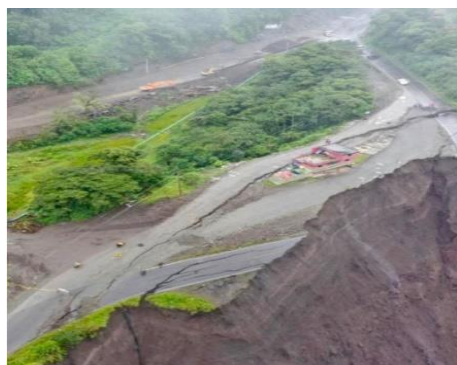
- El 18/05/2021 el proceso erosivo causó la pérdida de la vía de primer orden y de la vivienda denominada Casa Rosada en San Luis. OCP Ecuador indicó que por este hecho sus operaciones y las de Petroecuador no fueron afectadas.

Fotografía 3. Fotografías aéreas de la vía Quito-Lago Agrio, sector El Reventador-San Luis, sitio casa rosada

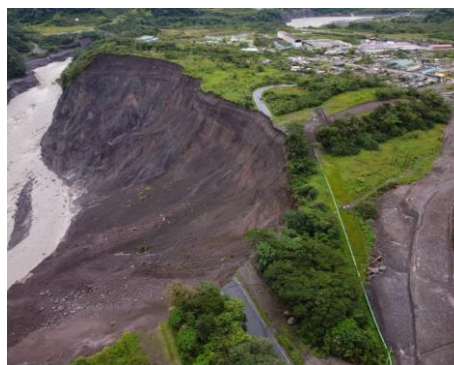
Fotografía 4. Pérdida de la vía de primer orden, sector San Luis.

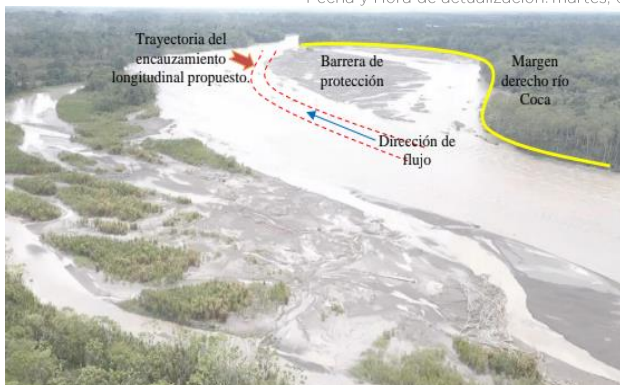
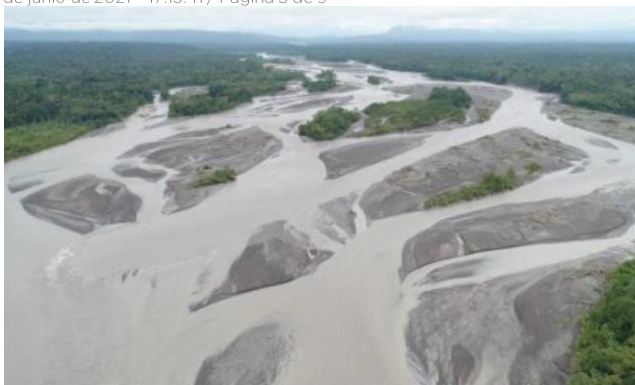
Fotografía 5 y 6: Zona de mayor sedimentación, margen del río Coca.

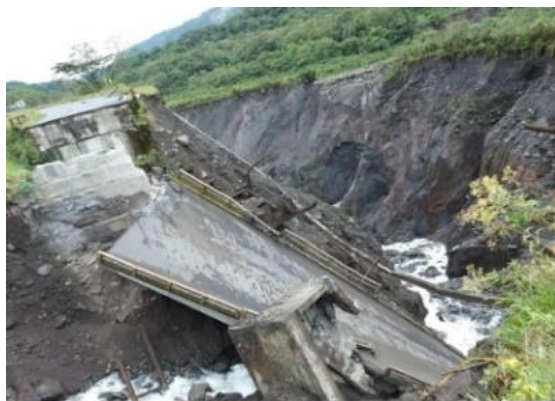
Fotografía 6. Colapso total del puente sobre el río Montana. Fuente: SNGRE CZ2  
UMEVA Napo Orellana.

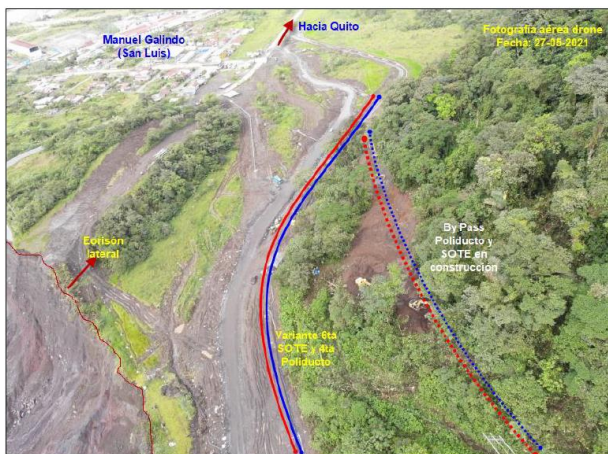
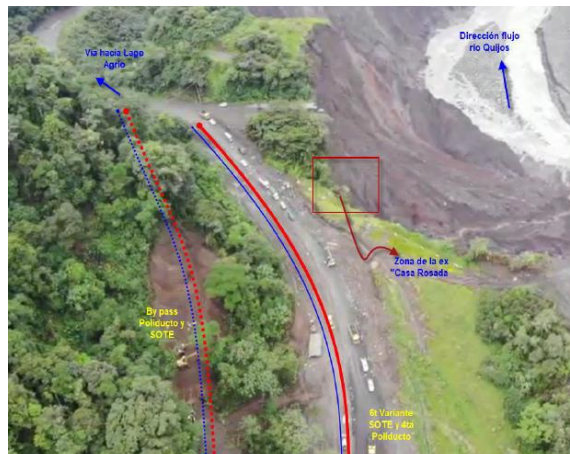
Fotografía 6 y 7. Variantes en construcción. Fuente: PETROECUADOR

- PETROECUADOR indica que tiene un avance del 96% en el zanjado para instalar la tubería y 61% en el avance de la reconformación del derecho de vía para la construcción de la sexta variante.

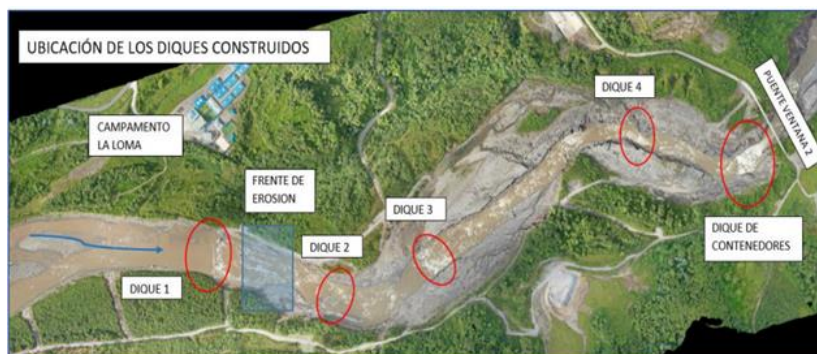
Fotografía 8. Diques construidos conformados por contenedores. Fuente: CELEC EP

- Mediante RESOLUCIÓN No. CEL-RES-0125-20, la Gerencia General de CELEC EP, anunció la CONFORMACIÓN DE LA COMISIÓN EJECUTORA RÍO COCA. Hasta abril 2021 se han ejecutado varios contratos para consultorías de diseño, estudios, arrendamiento de equipo de construcción, adquisiciones, se entregó la versión final de los informes y planos, por parte de la Consultora LOMBARDI, una vez que fueron revisados por el personal de la CERC, estos documentos entran en una etapa de revisión final para la recepción definitiva.
