Informe de Situación No. 54

Erosión Hídrica Regresiva en el tramo fluvial: Hidroeléctrica Coca Codo Sinclair – Río Napo

Fecha y Hora de actualización: sábado, 12 de junio de 2021 – 11:55:21 / Página 1 de 9

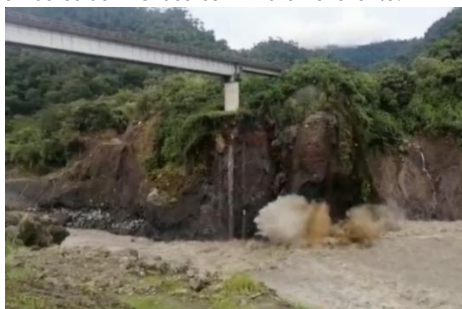
- El 19/05/2021 el proceso de erosión regresiva en el río Quijos (Alto Coca) provocó el colapso del puente Ventana 2 que conduce a los túneles de la Hidroeléctrica Coca Codo Sinclair y hacia las fincas utilizadas para agricultura y ganadería en el sector de San Luis, además el avance del proceso ha puesto en riesgo a la tubería de captación de agua potable. GAD Cantonal y Cuerpo de Bomberos de El Chaco confirmaron el evento.

Fotografía 1. Momento en que la base del puente Ventana 2 es socavada por la corriente del río Quijo

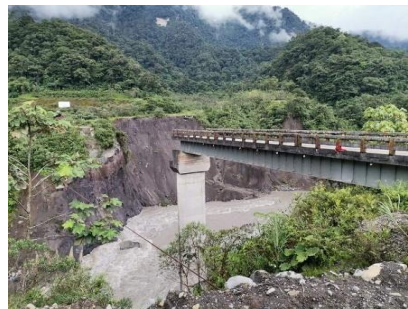
Fotografía 2. Fotografía del puente Ventana 2 ya colapsado

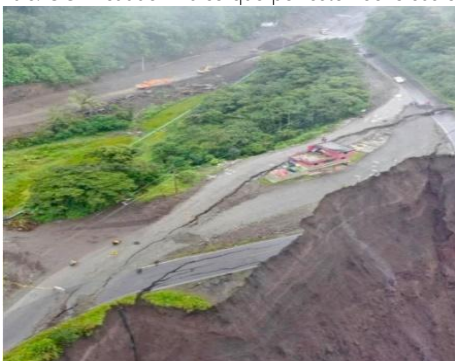
- El 18/05/2021 el proceso erosivo causó la pérdida de la vía de primer orden y de la vivienda denominada Casa Rosada en San Luis. OCP Ecuador indicó que por este hecho sus operaciones y las de Petroecuador no fueron afectadas.

Fotografía 3. Fotografías aéreas de la vía Quito-Lago Agrio, sector El Reventador-San Luis, sitio casa rosada.

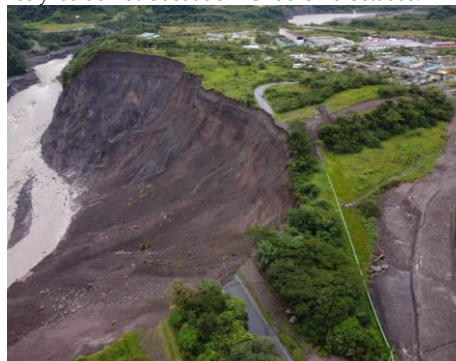
Fotografía 4. Pérdida de la vía de primer orden, sector San Luis.

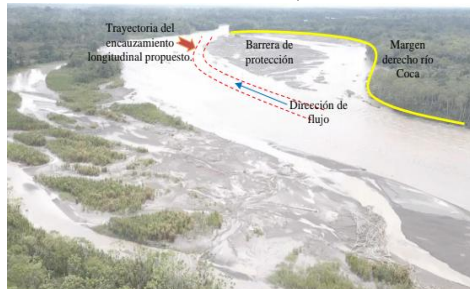
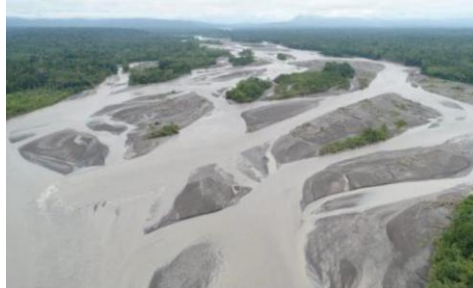
Fotografía 5 y 6. Zona de mayor sedimentación, margen del río Coca.

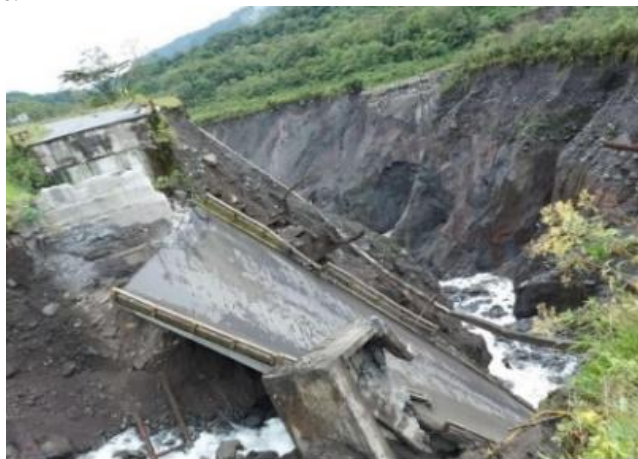
Fotografía 6. Colapso total del puente sobre el río Montana. Fuente: SINGRE C22 UMEVA Napo Orellana.

- n) Construcción de pantalla piloteada y enrocado en lecho del Río Montana.
 - o) Construcción de taludes en las orillas del Río Montana.
 - p) POT - Reconformación de bordillos, drenajes y alcantarillas en sector San Rafael Variante 1.

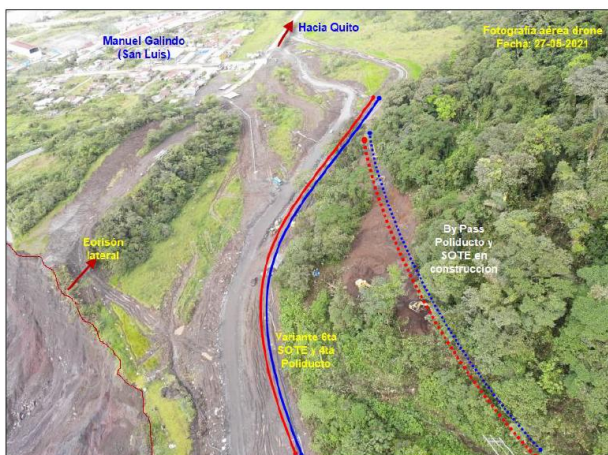
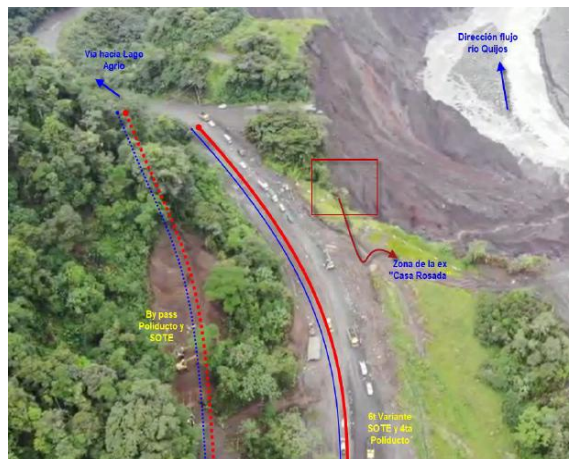
Fotografía 6 y 7: Variantes en construcción. Fuente: PETROECUADOR

En relación a la construcción de la séptima variante (SOTE), el avance en el retiro de capa vegetal es del 25%, de apertura piloto es del 23% y en apertura de pista, el avance es del 18%.

En relación a la construcción de la quinta variante (POT), el avance en el retiro de capa vegetal es del 25%, de apertura piloto es del 23% y en apertura de pista, el avance es del 18%.

En cuanto a la construcción de bypass temporal SOTE – POT (422,38 metros), los avances son: en retiro de capa vegetal 96%, en apertura piloto 91%, en apertura de pista 51%, en zanjado para Instalación de tubería 43%, en total de avance en juntas 18%, en desfile de tubería 43%, en tubos doblados 40%, en tubería instalada 22%.

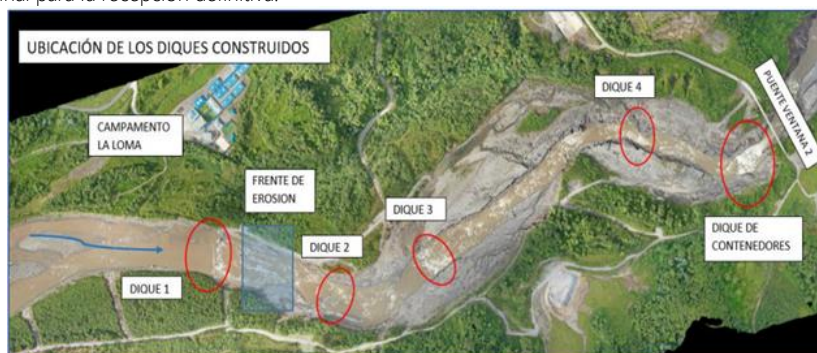
Fotografía 8: Diques construidos conformados por contenedores. Fuente: CELEC EP

- Mediante RESOLUCIÓN No. CEL-RES-0125-20, la Gerencia General de CELEC EP, anunció la CONFORMACIÓN DE LA COMISIÓN EJECUTORA RÍO COCA. Hasta abril 2021 se han ejecutado varios contratos para consultorías de diseño, estudios, arrendamiento de equipo de construcción, adquisiciones, se entregó la versión final de los informes y planos, por parte de la Consultora LOMBARDI, una vez que fueron revisados por el personal de la CERC, estos documentos entran en una etapa de revisión final para la recepción definitiva.
