Informe de Situación No. 55

Erosión Hídrica Regresiva en el tramo fluvial: Hidroeléctrica Coca Codo Sinclair – Río Napo

Fecha y Hora de actualización: sábado, 12 de junio de 2021 – 11:55:21 / Página 1 de 8

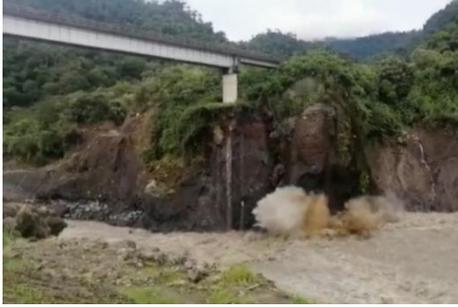
- El 19/05/2021 el proceso de erosión regresiva en el río Quijos (Alto Coca) provocó el colapso del puente Ventana 2 que conduce a los túneles de la Hidroeléctrica Coca Codo Sinclair y hacia las fincas utilizadas para agricultura y ganadería en el sector de San Luis, además el avance del proceso ha puesto en riesgo a la tubería de captación de agua potable. GAD Cantonal y Cuerpo de Bomberos de El Chaco confirmaron el evento.

Fotografía 1. Momento en que la base del puente Ventana 2 es socavada por la corriente del río Quijo

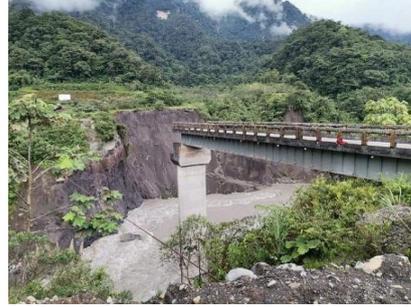
Fotografía 2. Fotografía del puente Ventana 2 ya colapsado

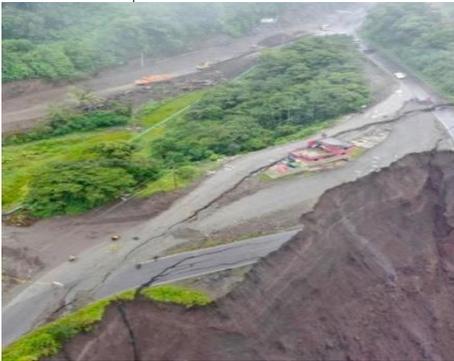
- El 18/05/2021 pérdida de 520 metros de vía en el km 64 - vía E45 y de la vivienda denominada Casa Rosada en San Luis.

Fotografía 3. Fotografías aéreas de la vía Quito-Lago Agrio, sector El Reventador-San Luis, sitio casa rosada.

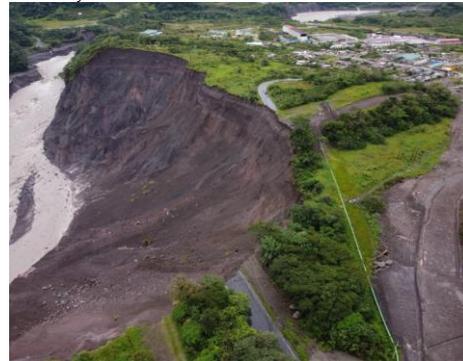
Fotografía 4. Pérdida de la vía de primer orden, sector San Luis.

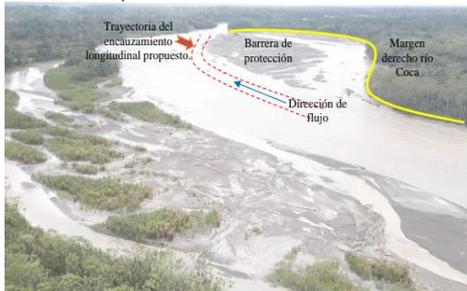
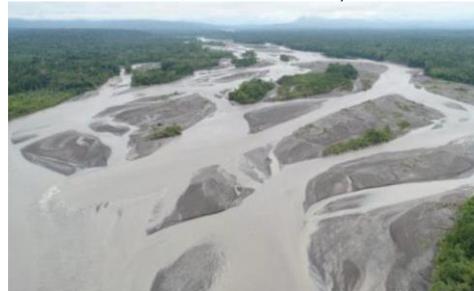
Fotografía 5 y 6. Zona de mayor sedimentación, margen del río Coca.

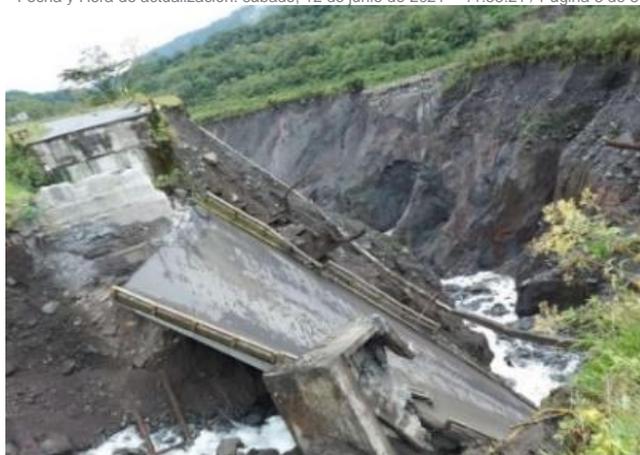
Fotografía 6. Colapso total del puente sobre el río Montana. Fuente: SINGRE CZ2 UMEVA Napo Orellana.

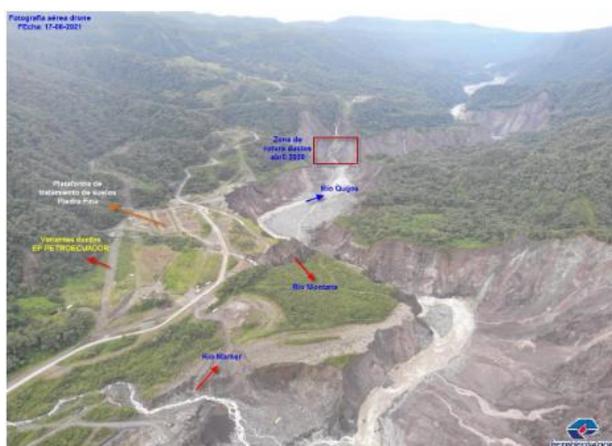
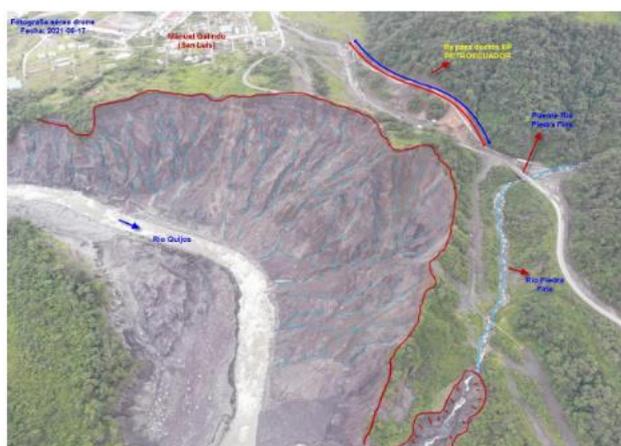
Fotografía 6 y 7: Variantes en construcción. Fuente: PETROECUADOR

- MTT 5: brindará soporte con 2 aulas móviles en caso de reunirse.
- MTT 6: el MAG informó que se tiene un detalle de los productores afectados.
- MTT 7: trabajará con el GAD en una propuesta de reubicación de viviendas más expuestas.
- Adicionalmente la Cruz Roja Ecuatoriana va brindar soporte en los temas de preparación.
- El IIGE indica que, en el Estudio de topografía, geología, movimientos en masa y geotecnia se encuentran los informes al 100%. Los informes técnicos se encuentran a la espera de una revisión y firma de las autoridades del IIGE
- PETROECUADOR indica que tiene un avance del 96% en el zanjado para instalar la tubería y 61% en el avance de la reconfiguración del derecho de vía, además un avance del 73% en la instalación de recubrimiento para la construcción de la sexta variante (SOTE).

En relación a la construcción de la séptima variante (SOTE), el avance en el retiro de capa vegetal es del 45%, de apertura piloto es del 31% y en apertura de pista, el avance es del 28%.

En relación a la construcción de la quinta variante (POT), el avance en el retiro de capa vegetal es del 25m, de apertura piloto es del 23m y en apertura de pista, el avance es del 8m.

En cuanto a la construcción de bypass temporal SOTE – POT (422,38 metros), al 100 % los avances son: en retiro de capa vegetal 96%, en apertura piloto 91%, en apertura de pista 51%, en zanjado para Instalación de tubería 43%, en total de avance en juntas 18%, en desfile de tubería 43%, en tubos doblados 40%, en tubería instalada 22%.

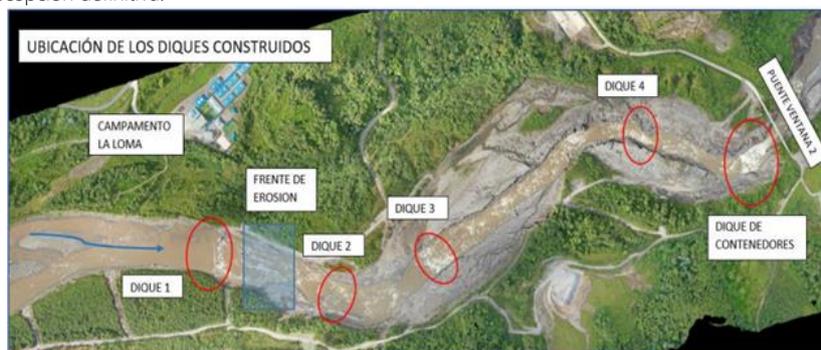
Fotografía 8: Diques construidos conformados por contenedores. Fuente: CELEC EP

- Mediante RESOLUCIÓN No. CEL-RES-0125-20, la Gerencia General de CELEC EP, anunció la CONFORMACIÓN DE LA COMISIÓN EJECUTORA RÍO COCA. Hasta abril 2021 se han ejecutado varios contratos para consultorías de diseño, estudios, arrendamiento de equipo de construcción, adquisiciones, se entregó la versión final de los informes y planos, por parte de la Consultora LOMBARDI, una vez que fueron revisados por el personal de la CERC, estos documentos entran en una etapa de revisión final para la recepción definitiva.

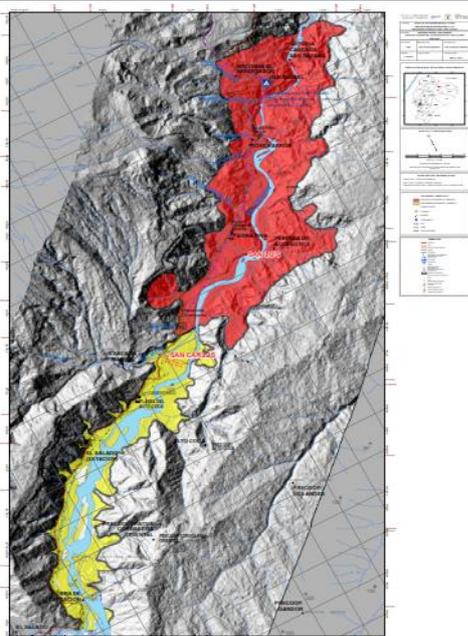
Mapa 1: Zonas de alta y media exposición. Fuente: IIGE

Zonas de emergencias por grado de exposición a la erosión hídrica del Río Quijos.

ZONA DE ALTA EXPOSICIÓN A LA EROSIÓN (color rojo): La Zona de Alta Exposición a la Erosión, comprende la región entre la antigua cascada de San Rafael y la confluencia del río Malo con el río Quijos, a lo largo del valle del río Quijos, con una extensión aproximada de 8,62 km de longitud y una superficie de 20,03 km².

ZONA DE MEDIA EXPOSICIÓN A LA EROSIÓN (color amarillo): La Zona de Media Exposición a la Erosión, abarca la región comprendida entre la confluencia del río Malo con el río Quijos y la obra de captación de la central hidroeléctrica Coca Codo Sinclair, a lo largo del valle aluvial del río Quijos, con una extensión aproximada de 9,19 km de longitud y una superficie de 10,11 km².

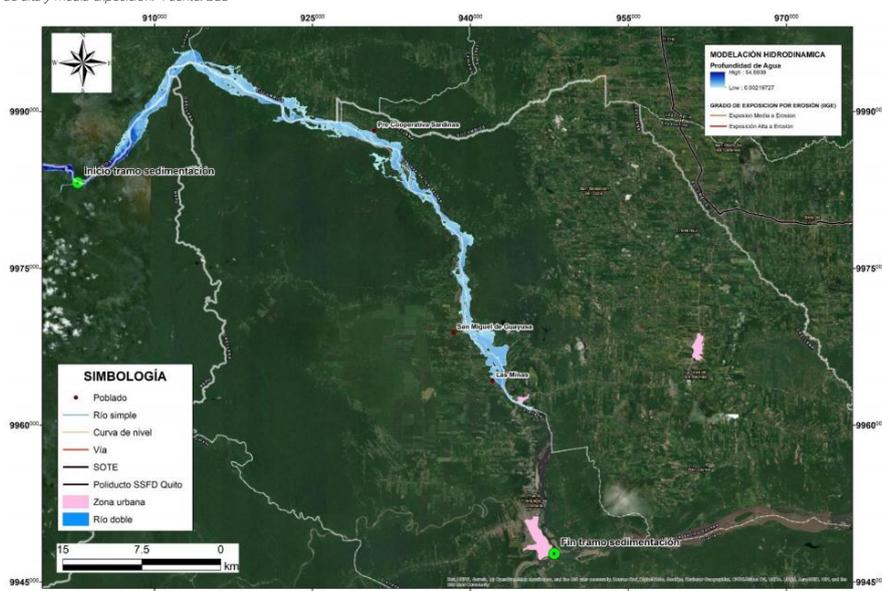
Mapa 2: Modelación hidrodinámica realizada para el tramo fluvial entre la confluencia río Machacuyacu con el Río Coca hasta la confluencia con el Río Napo. Fuente: SNGRE
