Informe de Situación No. 56

Erosión Hídrica Regresiva en el tramo fluvial: Hidroeléctrica Coca Codo Sinclair – Río Napo

Fecha y Hora de actualización: martes, 06 de julio de 2021 – 11:55:21 / Página 1 de 7

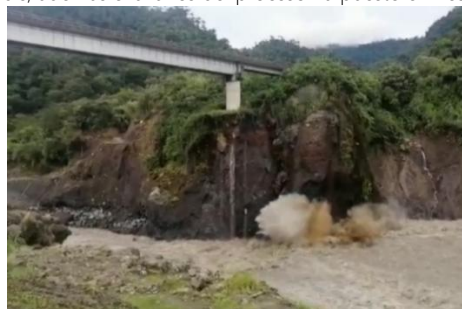
- El 19/05/2021 el proceso de erosión regresiva en el río Quijos (Alto Coca) provocó el colapso del puente Ventana 2 que conduce a los túneles de la Hidroeléctrica Coca Codo Sinclair y hacia las fincas utilizadas para agricultura y ganadería en el sector de San Luis, además el avance del proceso ha puesto en riesgo a la tubería de captación de agua potable.

Fotografía 1. Momento en que la base del puente Ventana 2 es socavada por la corriente del río Quijo

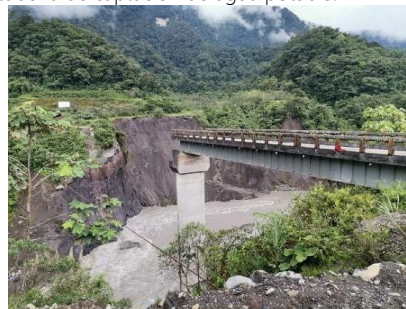
Fotografía 2. Fotografía del puente Ventana 2 ya colapsado

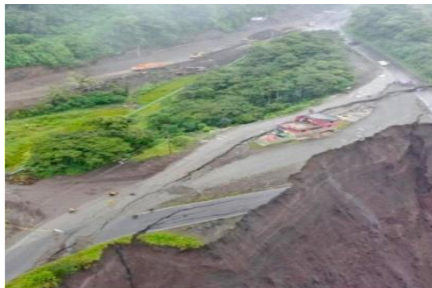
- El 18/05/2021 se registró la pérdida de 520 metros de vía en el km 64 - vía E45 y de la vivienda denominada Casa Rosada en San Luis.

Fotografía 3. Fotografías aéreas de la vía Quito-Lago Agrio, sector El Reventador-San Luis, sitio casa rosada.

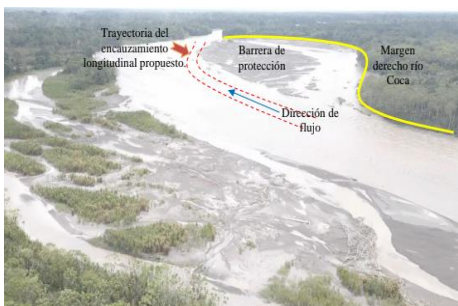
Fotografía 4. Zona de mayor sedimentación, margen del río Coca.

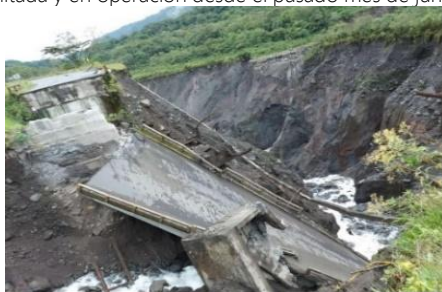
Fotografía 5. Colapso total del puente sobre el río Montana. Fuente: SNGRE C22 UMEVA Napo Orellana.

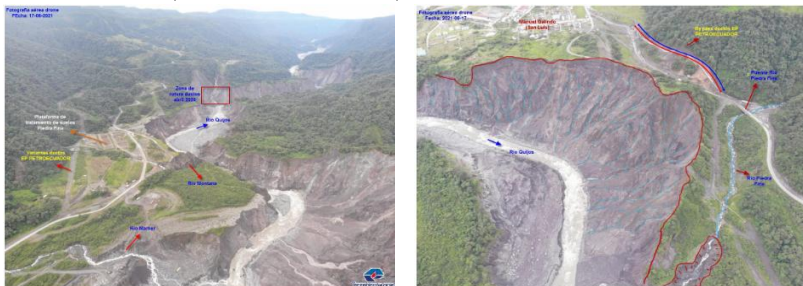
Fotografía 6 y 7: Variantes en construcción. Fuente: PETROECUADOR

En relación a la construcción de la séptima variante (SOTE), el avance en el retiro de capa vegetal es del 45%, de apertura piloto es del 31% y en apertura de pista, el avance es del 28%.

En relación a la construcción de la quinta variante (POT), el avance en el retiro de capa vegetal es del 25m, de apertura piloto es del 23m y en apertura de pista, el avance es del 8m.

En cuanto a la construcción de bypass temporal SOTE – POT (422,38 metros), al 100 % los avances son: en retiro de capa vegetal 96%, en apertura piloto 91%, en apertura de pista 51%, en zanjado para Instalación de tubería 43%, en total de avance en juntas 18%, en desfile de tubería 43%, en tubos doblados 40%, en tubería instalada 22%.

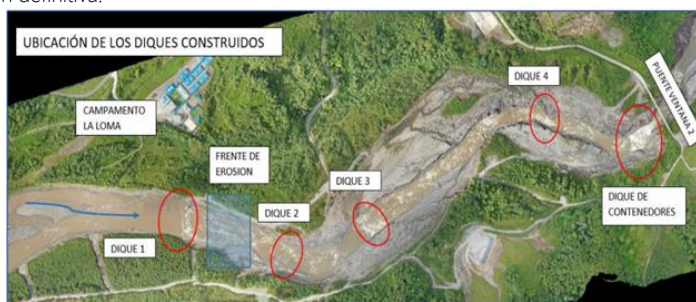
Fotografía 8: Diques construidos conformados por contenedores. Fuente: CELEC EP

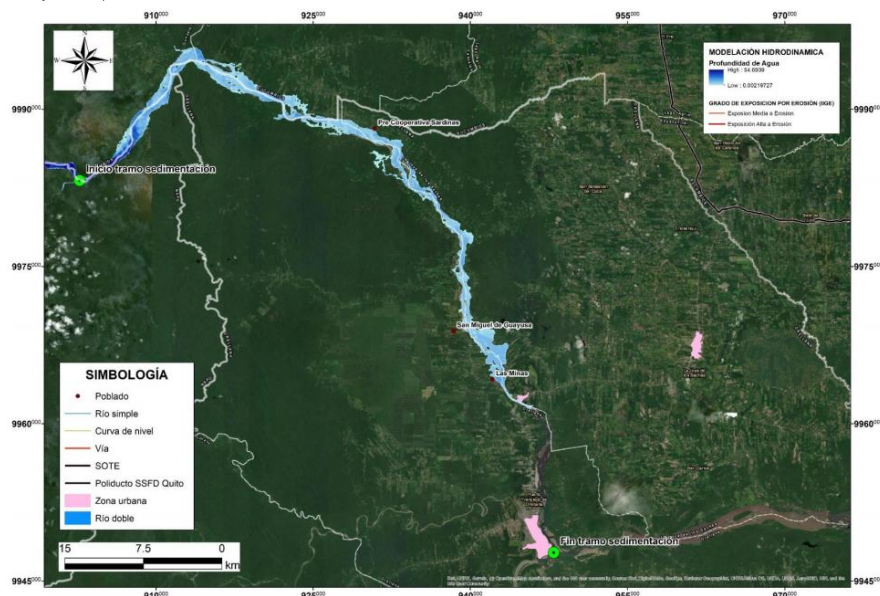
Mapa 2: Modelación hidrodinámica realizada para el tramo fluvial entre la confluencia río Machacuyacu con el Río Coca hasta la confluencia con el Río Napo. Fuente: SNGRE
