Informe de Situación No. 57

Erosión Hídrica Regresiva en el tramo fluvial: Hidroeléctrica Coca Codo Sinclair – Río Napo

Fecha y Hora de actualización: martes, 06 de julio de 2021 - 11:55:21 / Página 1 de 7

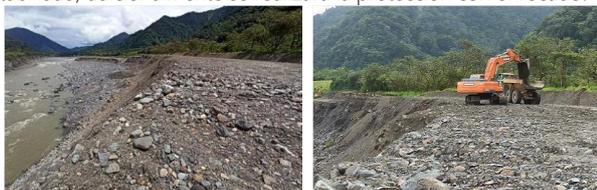
- En el periodo del 19 al 31 de julio, se evidenció el estado de la inestabilidad de los taludes en la zona del campamento La Loma el cual permanece en estado de alto riesgo. En la zona aledaña al campamento La Loma, se iniciaron los trabajos para modificar el talud y lograr una mayor estabilidad, adicionalmente se realizara la protección con enrocado.

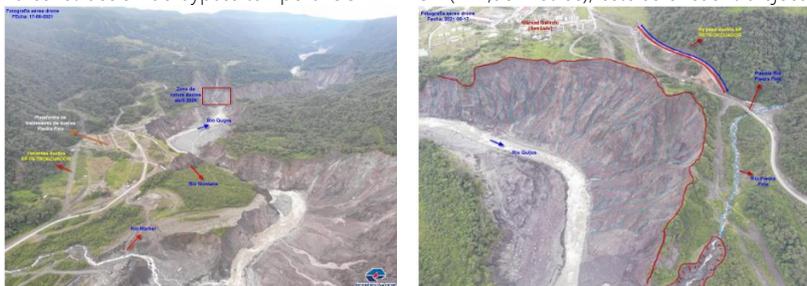
Fotografía 6 y 7: Variantes en construcción. Fuente: PETROECUADOR

- El IIGE indica que, en el Estudio de topografía, geología, movimientos en masa y geotecnia se encuentran los informes al 100%.
- PETROECUADOR indica que tiene un avance del 96% en el zanjado para instalar la tubería y 61% en el avance de la reconformación del derecho de vía, además un avance del 73% en la instalación de recubrimiento para la construcción de la sexta variante (SOTE).

En relación a la construcción de la séptima variante (SOTE), el avance en el retiro de capa vegetal es del 57%, de apertura piloto es del 44% y en apertura de pista, el avance es del 44%.

En relación a la construcción de la quinta variante (POT), el avance en el retiro de capa vegetal es del 57%, de apertura piloto es del 44% y en apertura de pista, el avance es del 41%.

En cuanto a la construcción de bypass temporal SOTE – POT (422,38 metros), este se encuentra ejecutado al 100%.
