## Informe de Situación No. 58

### Erosión Hídrica Regresiva en el tramo fluvial: Hidroeléctrica Coca Codo Sinclair – Río Napo

Fecha y Hora de actualización: viernes, 13 de agosto de 2021- 18:08:55/ Página 1 de 6

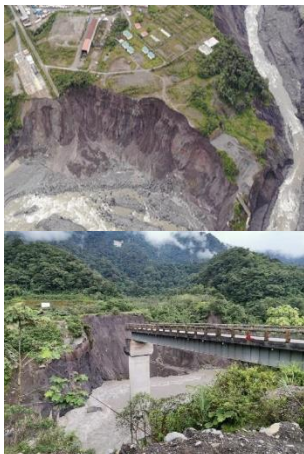
#### EVENTOS DE MAYOR IMPACTO CAUSADOS POR LA EROSIÓN REGRESIVA:

- En la zona de la ventana 2 y San Luis, al 31 de julio de 2021, persiste el riesgo por la inestabilidad de los taludes. Los deslizamientos han avanzado y ahora ponen en riesgo la zona del campamento de SINOHYDRO, donde aún el contratista mantiene bodegas y equipos de construcción.
- El 19/05/2021 el proceso de erosión regresiva en el río Quijos (Alto Coca) provocó el colapso del puente Ventana 2 que conduce a los túneles de la Hidroeléctrica Coca Codo Sinclair y hacia las fincas utilizadas para agricultura y ganadería en el sector de San Luis, además el avance del proceso ha puesto en riesgo a la tubería de captación de agua potable

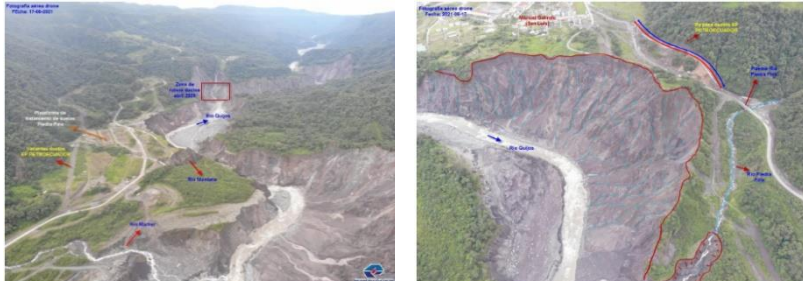
Variantes en construcción. Fuente: PETROECUADOR

- El IIGE indicó que, los informes del estudio de topografía, geología, movimientos en masa y geotecnia se encuentran al 100%.
- MTOP junto con las demás instituciones involucradas continúan realizando acciones de mitigación, (sectores Eléctrico, hidrocarburos, vial y otros), la variante provisional tramo, Baeza-El Chaco-Reventador, sector San Luis km 64.

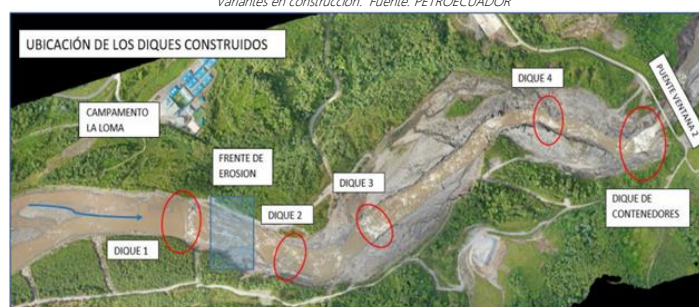
Diques construidos conformados por contenedores. Fuente: CELEC EP

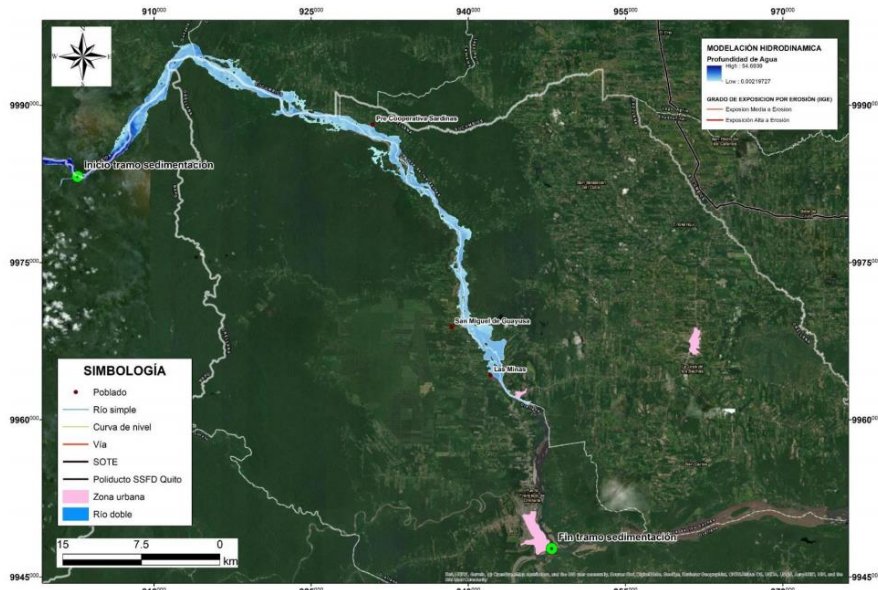
Mapa 2: Modelación hidrodinámica realizada para el tramo fluvial entre la confluencia río Machacuyacu con el Río Coca hasta la confluencia con el Río Napo. Fuente: SNGRE
