Informe de Situación No. 59

Erosión Hídrica Regresiva en el tramo fluvial: Hidroeléctrica Coca Codo Sinclair – Río Napo

Fecha y Hora de actualización: viernes, 27 de agosto de 2021- 19:30:37/ Página 1 de 7

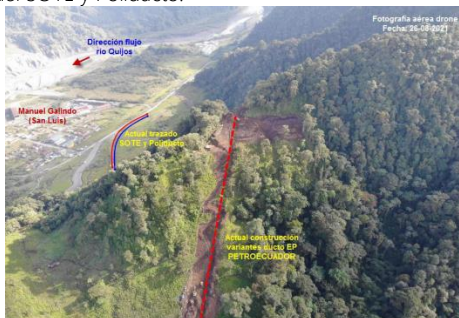
- o Durante estos días se continúa con la construcción de la variante del ducto de Petroecuador el cual se encuentra al interior de la montaña y paralelo al actual trazado del SOTE y Poliducto.

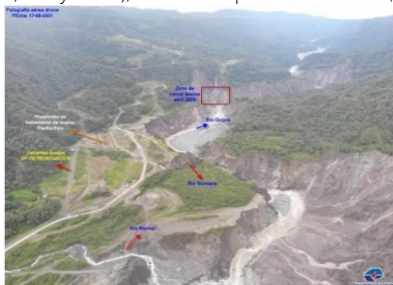
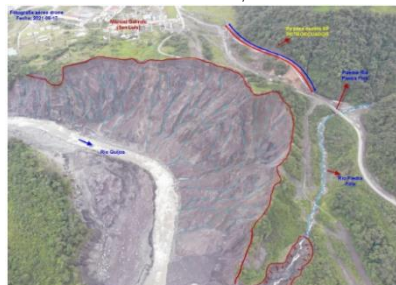
Variantes en construcción. Fuente: PETROECUADOR

- o El IIGE indicó que, los informes del estudio de topografía, geología, movimientos en masa y geotecnia se encuentran al 100%.
- o MTOP junto con las demás instituciones involucradas continúan realizando acciones de mitigación, (sectores Eléctrico, hidrocarburos, vial y otros), la variante provisional tramo, Baeza-El Chaco-Reventador, sector San Luis km 64.

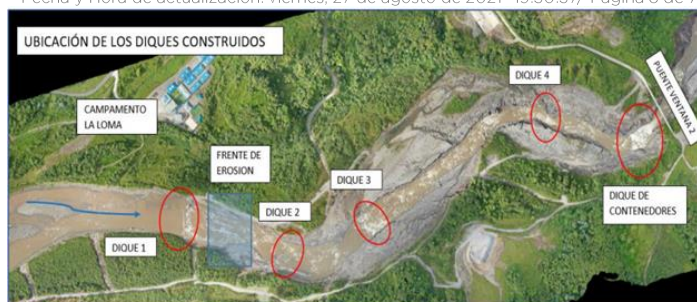
Diques construidos conformados por contenedores. Fuente: CELEC EP
