Informe de Situación No. 60

Erosión Hídrica Regresiva en el tramo fluvial: Hidroeléctrica Coca Codo Sinclair – Río Napo

Fecha y Hora de actualización: viernes, 10 de septiembre de 2021 – 17:02:05/ Página 1 de 7

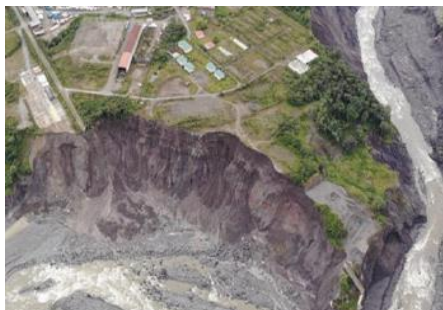
- En la zona de la ventana 2 y San Luis, al 31 de julio de 2021, persiste el riesgo por la inestabilidad de los taludes. Los deslizamientos han avanzado y ahora ponen en riesgo la zona del campamento de SINOHYDRO, donde aún el contratista mantiene bodegas y equipos de construcción.

Riesgo por la inestabilidad de los taludes en la zona de la ventana 2 y San Luis, 31/07/2021,

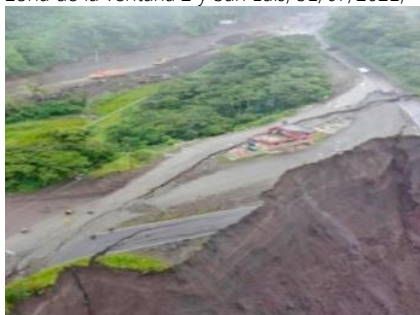
- El 18/05/2021 se registró la pérdida de 520 metros de vía en el km 64 - vía E45 y de la vivienda denominada Casa Rosada en San Luis.
- El 20/04/2021 MTOP reporta la pérdida de 80 metros de vía en el km 64 - vía E45, en el sector de San Luis

Pérdida de 520 metros de vía en el km 64 - vía E45 y de la vivienda denominada Casa Rosada en San Luis, 18/05/2021

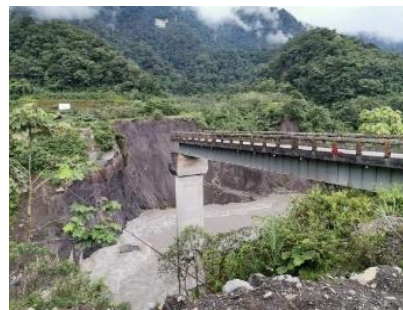
- El 19/05/2021 el proceso de erosión regresiva en el río Quijos (Alto Coca) provocó el colapso del puente Ventana 2 que conduce a los túneles de la Hidroeléctrica Coca Codo Sinclair y hacia las fincas utilizadas para agricultura y ganadería en el sector de San Luis, además el avance del proceso ha puesto en riesgo a la tubería de captación de agua potable

Colapso del puente Ventana 2, 19/05/2021

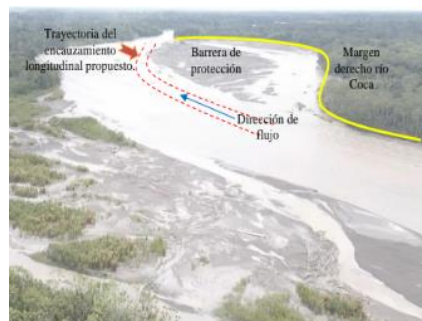
- El 18/02/2021 y 19/04/2021 se registraron inundaciones en el cantón Francisco de Orellana/San José de Guayusa/Las Minas de Huataraco.
- El 08/02/2021, en el cantón La Joya de los Sachas, el predio de la Unidad Educativa Comunitaria Intercultural Bilingüe Yacu Rumi es vulnerable a erosión fluvial. En la vía El Coca – La Joya de los Sachas [E45A] un socavamiento afecta a las bases del puente sobre el río Coca. Actualmente el acceso es parcial.

Inundaciones en el cantón Francisco de Orellana/San José de Guayusa/Las Minas de Huataraco, 18/02/2021 y 19/04/2021

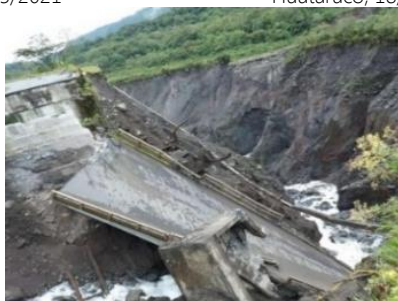
- El día 22/10/2020, colapso total del puente sobre el río Montana, ante este inminente colapso, el MTOP ejecutó una variante provisional de 650 metros de longitud en el Km 67.5, para mantener la conectividad entre las provincias de Pichincha, Napo y Sucumbíos, la cual estuvo habilitada y en operación desde el pasado mes de junio.

Colapso total del puente sobre el río Montana, 22/10/2020

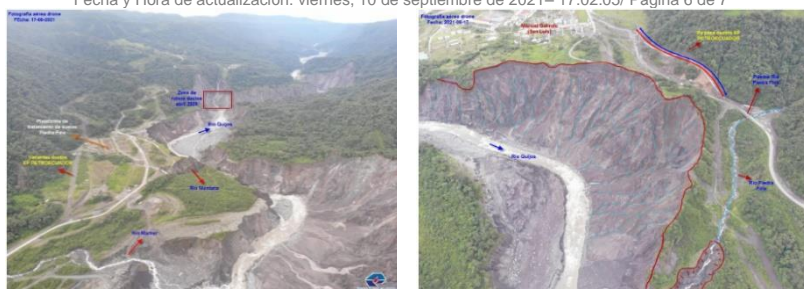
Variantes en construcción. Fuente: PETROECUADOR

- o El 31/08/2021, GAD Cantonal El Chaco mediante el Departamento de Desarrollo social realizó la entrega de 6 kits de alimentos, 6 kits de aseo y frazadas a las familias afectadas.
- o Durante estos días se continúa con la construcción de la variante del ducto de Petroecuador el cual se encuentra al interior de la montaña y paralelo al actual trazado del SOTE y Poliducto.

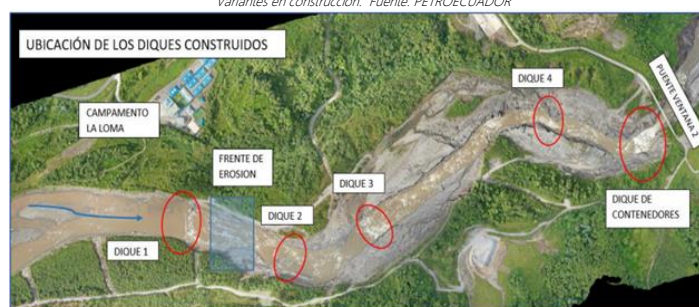
Diques construidos conformados por contenedores. Fuente: CELEC EP
