Informe de Situación No. 61

Erosión Hídrica Regresiva en el tramo fluvial: Hidroeléctrica Coca Codo Sinclair – Río Napo

Fecha y Hora de actualización: viernes, 01 de octubre de 2021– 17:43:40/ Página 1 de 8

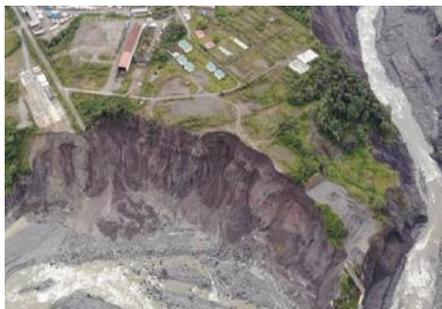
Riesgo por la inestabilidad de los taludes en la zona de la ventana 2 y San Luis, 31/07/2021,

- En la zona de la ventana 2 y San Luis, al 31 de julio de 2021, persiste el riesgo por la inestabilidad de los taludes. Los deslizamientos han avanzado y ahora ponen en riesgo la zona del campamento de SINOHYDRO, donde aún el contratista mantiene bodegas y equipos de construcción.

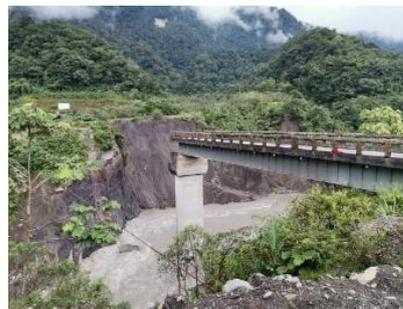
Colapso del puente Ventana 2, 19/05/2021

- El 19/05/2021 el proceso de erosión regresiva en el río Quijos (Alto Coca) provocó el colapso del puente Ventana 2 que conduce a los túneles de la Hidroeléctrica Coca Codo Sinclair y hacia las fincas utilizadas para agricultura y ganadería en el sector de San Luis, además el avance del proceso ha puesto en riesgo a la tubería de captación de agua potable

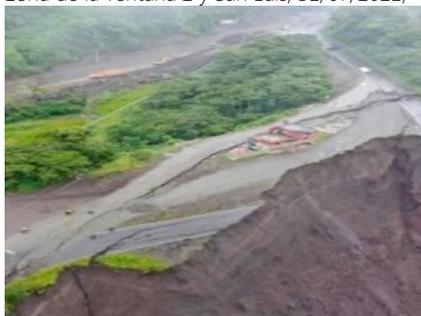
Pérdida de 520 metros de vía en el km 64 - vía E45 y de la vivienda denominada Casa Rosada en San Luis, 18/05/2021

- El 18/05/2021 se registró la pérdida de 520 metros de vía en el km 64 - vía E45 y de la vivienda denominada Casa Rosada en San Luis.
- El 20/04/2021 MTOP reporta la pérdida de 80 metros de vía en el km 64 - vía E45, en el sector de San Luis

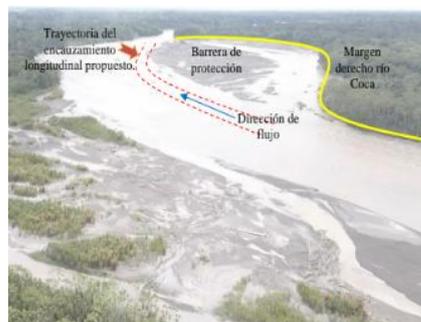
Inundaciones en el cantón Francisco de Orellana/San José de Guayusa/Las Minas de Huataraco, 18/02/2021 y 19/04/2021

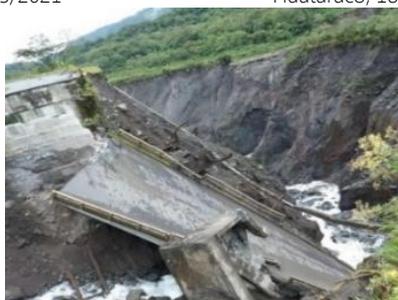
Colapso total del puente sobre el río Montana, 22/10/2020

- El día 22/10/2020, colapso total del puente sobre el río Montana, ante este inminente colapso, el MTOP ejecutó una variante provisional de 650 metros de longitud en el Km 67.5, para mantener la conectividad entre las provincias de Pichincha, Napo y Sucumbios, la cual estuvo habilitada y en operación desde el pasado mes de junio.

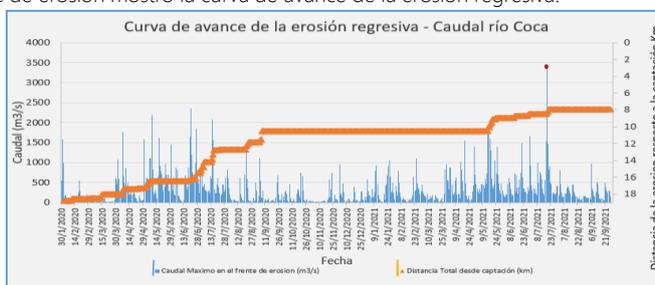
- o El 29/09/2021 en reunión mantenida por parte de la Comisión Técnica Científica, se informó lo siguiente:
 - Celec, respecto al frente de erosión mostró la curva de avance de la erosión regresiva:

De igual manera informaron que se encuentran en ejecución en un Plan de Trabajo que consta de 3 instancias: La primera instancia se refiere a obras de control provisional enfocadas en disminuir la magnitud de los procesos que propician la erosión. La segunda instancia se centra en la protección inmediata de la obra de toma como última defensa contra la erosión y la tercera instancia trata acerca de la reubicación de la captación de la central CCS aguas arriba de la ubicación actual.

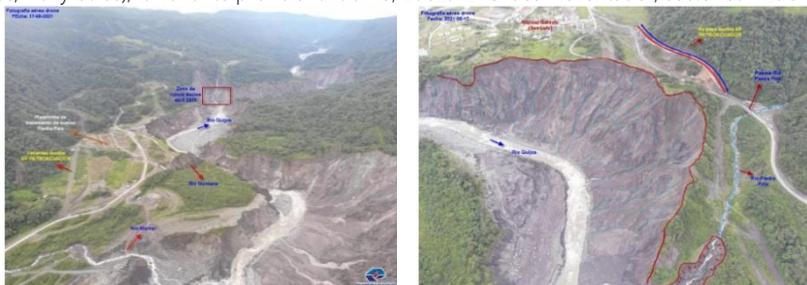
Variantes en construcción. Fuente: PETROECUADOR

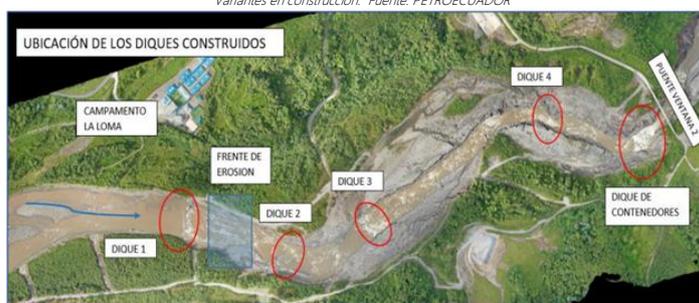
Diques construidos conformados por contenedores. Fuente: CELEC EP

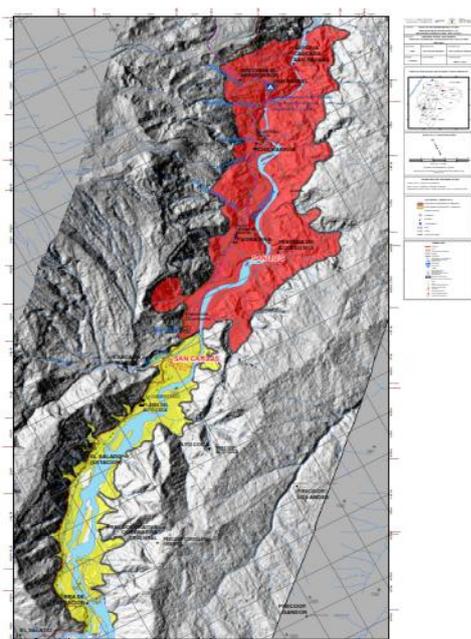
Mapa 1: Zonas de alta y media exposición. Fuente: IIGE

Zonas de emergencias por grado de exposición a la erosión hídrica del Río Quijos.

ZONA DE ALTA EXPOSICIÓN A LA EROSIÓN (color rojo): La Zona de Alta Exposición a la Erosión, comprende la región entre la antigua cascada de San Rafael y la confluencia del río Malo con el río Quijos, a lo largo del valle del río Quijos, con una extensión aproximada de 8,62 km de longitud y una superficie de 20,03 km².

ZONA DE MEDIA EXPOSICIÓN A LA EROSIÓN (color amarillo): La Zona de Media Exposición a la Erosión, abarca la región comprendida entre la confluencia del río Malo con el río Quijos y la obra de captación de la central hidroeléctrica Coca Codo Sinclair, a lo largo del valle aluvial del río Quijos, con una extensión aproximada de 9,19 km de longitud y una superficie de 10,11 km².

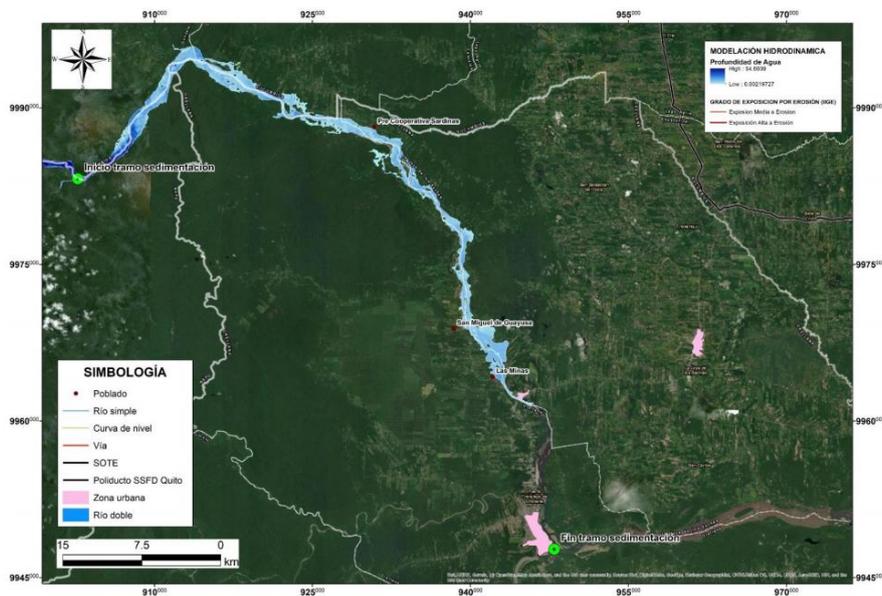
Mapa 2: Modelación hidrodinámica realizada para el tramo fluvial entre la confluencia río Machacuyacu con el Río Coca hasta la confluencia con el Río Napo. Fuente: SNGRE
