Informe de Situación No. 62

Erosión Hídrica Regresiva en el tramo fluvial: Hidroeléctrica Coca Codo Sinclair – Río Napo

Fecha y Hora de actualización: martes, 30 de noviembre de 2021- 18:15:29/ Página 1 de 10

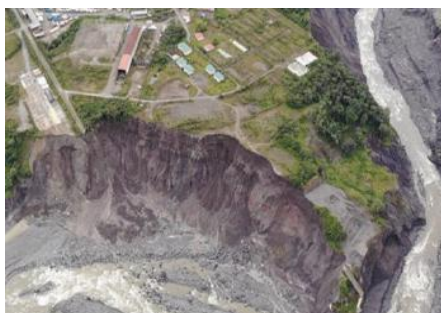
- En la zona de la ventana 2 y San Luis, al 31 de julio de 2021, persiste el riesgo por la inestabilidad de los taludes. Los deslizamientos han avanzado y ahora ponen en riesgo la zona del campamento de SINOHYDRO, donde aún el contratista mantiene bodegas y equipos de construcción.

Riesgo por la inestabilidad de los taludes en la zona de la ventana 2 y San Luis, 31/07/2021,

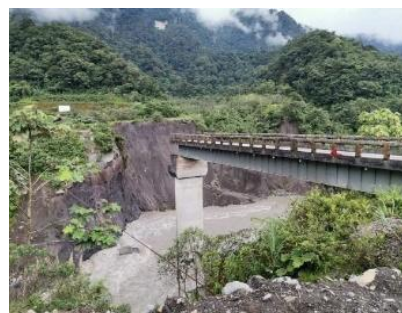
- El 19/05/2021 el proceso de erosión regresiva en el río Quijos (Alto Coca) provocó el colapso del puente Ventana 2 que conduce a los túneles de la Hidroeléctrica Coca Codo Sinclair y hacia las fincas utilizadas para agricultura y ganadería en el sector de San Luis, además el avance del proceso ha puesto en riesgo a la tubería de captación de agua potable

Colapso del puente Ventana 2, 19/05/2021

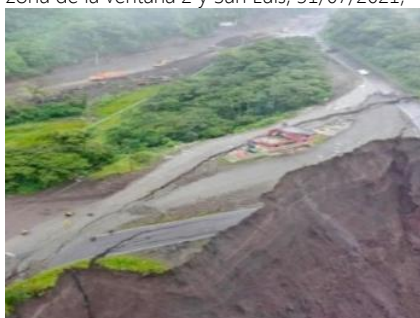
- El 18/05/2021 se registró la pérdida de 520 metros de vía en el km 64 - vía E45 y de la vivienda denominada Casa Rosada en San Luis.
- El 20/04/2021 MTOP reporta la pérdida de 80 metros de vía en el km 64 - vía E45, en el sector de San Luis

Pérdida de 520 metros de vía en el km 64 - vía E45 y de la vivienda denominada Casa Rosada en San Luis, 18/05/2021

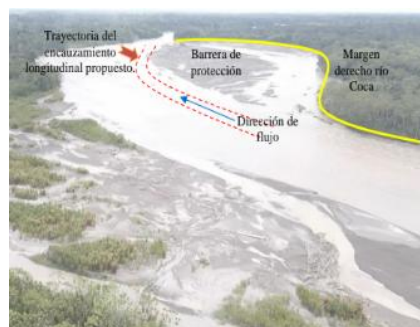
- El 23/02/2021 se produjo el derrumbe del arco por donde pasaba el río Coca (ex Cascada de San Rafael), provocando el represamiento total del río.
- El 18/02/2021 y 19/04/2021 se registraron inundaciones en el cantón Francisco de Orellana/San José de Guayusa/Las Minas de Huataraco.

Inundaciones en el cantón Francisco de Orellana/San José de Guayusa/Las Minas de Huataraco, 18/02/2021 y 19/04/2021

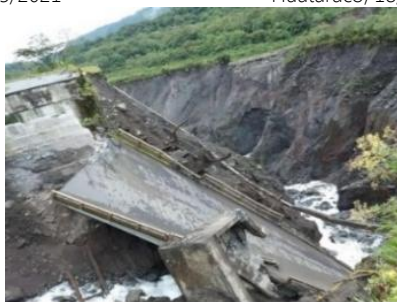
- El día 22/10/2020, colapso total del puente sobre el río Montana, ante este inminente colapso, el MTOP ejecutó una variante provisional de 650 metros de longitud en el Km 67.5, para mantener la conectividad entre las provincias de Pichincha, Napo y Sucumbíos, la cual estuvo habilitada y en operación desde el pasado mes de junio.

Colapso total del puente sobre el río Montana, 22/10/2020

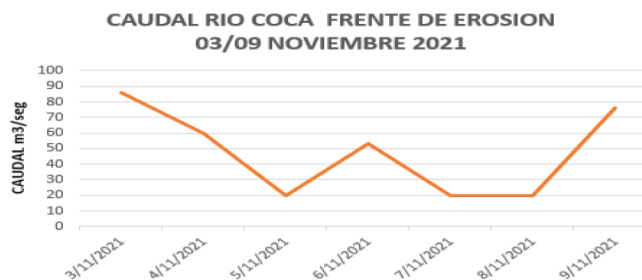
- Estado de caudales en el Río Coca: En este periodo del 03 al 09 de noviembre del 2021, el caudal del río Coca continuó con valores bajos, con un caudal máximo de 86 m<sup>3</sup>/seg registrado el 03 de noviembre y un caudal mínimo de 20 m<sup>3</sup>/seg. el 07 de noviembre, en el frente de erosión, la fuente de los datos sobre caudales proviene de la bitácora de operación de las obras captación. De la misma fuente se obtiene un caudal medio para este periodo de 47.85 m<sup>3</sup>/seg, en el frente de erosión:

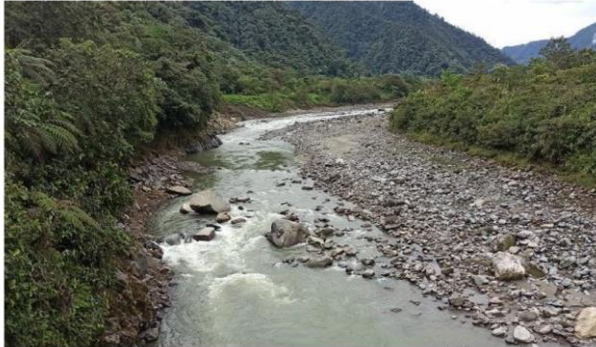
- Avance de la Erosión Regresiva: Durante este periodo del 03/09 de noviembre del 2021, el frente de erosión continúa ubicado en la abscisa 7+900, se mantiene en esta abscisa por espacio de 114 días. Así mismo se mantienen las condiciones del cauce del río aguas abajo del frente de erosión.

FRENTE DE EROSION ABS. 7+900 AGUAS ARRIBA DEL PUENTE DE SAN CARLOS Y (09/11/2021)

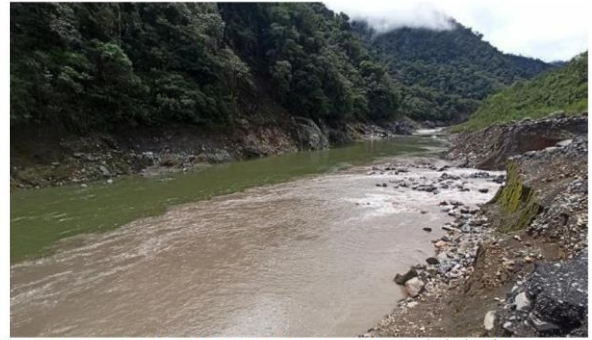
PANORAMINA DEL CAUCE DEL RIO COCA AGUAS ABAJO DEL FRENTE DE EROSION (09/11/2021)

Hasta la fecha del informe, no se han producido nuevos cambios morfológicos en el cauce del río, que demuestren avance de la erosión, las laderas de las orillas del río permanecen iguales, inclusive los depósitos aluviales permanecen en el mismo sitio, a pesar de que corresponden a caudales diferentes, esto en el área de aguas arriba del frente de erosión, si se observa erosión en el cauce del río Malo.

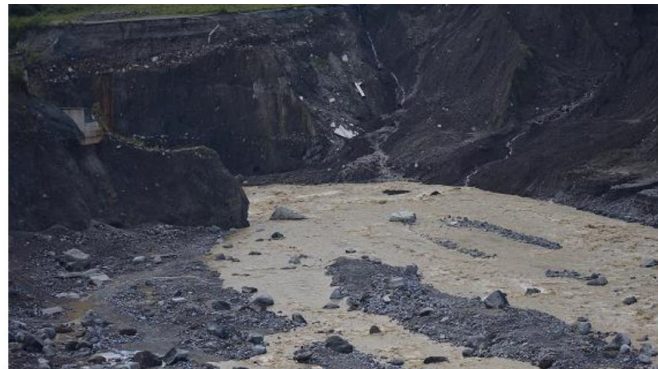
En la zona de la ventana 2 y San Luis, las condiciones de riesgo por la inestabilidad de los taludes persisten, los deslizamientos han avanzado y ahora ponen en riesgo la zona del campamento de SINOHYDRO, donde aún el contratista mantiene bodegas y equipos de construcción, la erosión lateral avance en el sentido de la Ventana 2.

EFFECTOS DE LA EROSION REGRESIVA EN LA ZONA DE LA VENTANA 2 (01/11/2021)

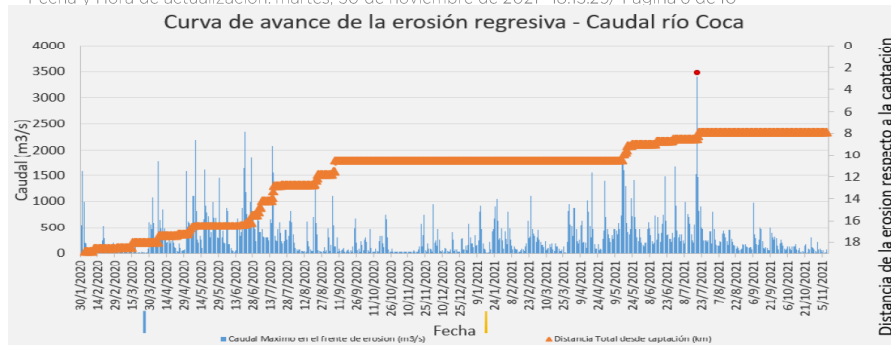
En el informe diario se incluye también el gráfico de la curva de avance del fenómeno de erosión regresiva, desde sus inicios. (corte 09 noviembre 2021)

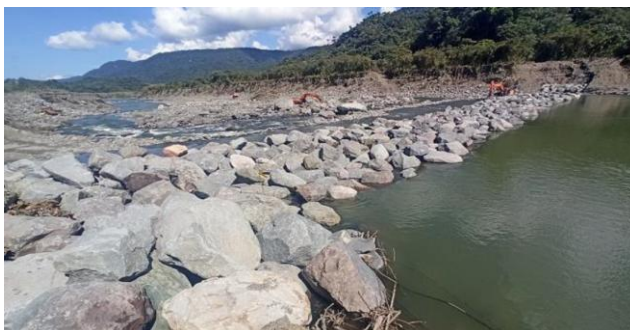
- Obras emergentes: Se continua con la construcción de las obras emergentes para ralentizar el avance del fenómeno de erosión regresiva, con la construcción de un dique transversal con el empleo de enrocado, ubicado en el Km 9+500, desde las obras de captación de CCS.

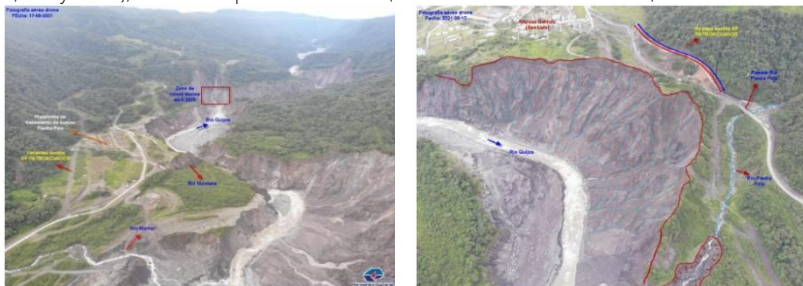
Variantes en construcción. Fuente: PETROECUADOR

- Monitoreo permanente de avances de proceso de socavamiento.
  - SOTE - Construcción de cuarta variante KM95+400.
  - SOTE - Construcción de quinta variante KM97+100.

- SOTE - Construcción de sexta variante KM98+300.
  - SOTE - Construcción de séptima variante KM97+900 (2380 metros)
  - POT - Construcción de tercera variante desde PK 149+600 al PK 150+428.

- POT - Construcción de cuarta variante desde PK 151+750 AL PK 153+800
  - POT - Construcción de quinta variante PK 152 (2380 metros)
  - Construcción de pantalla piloteada y enrocado en lecho del Río Montana.

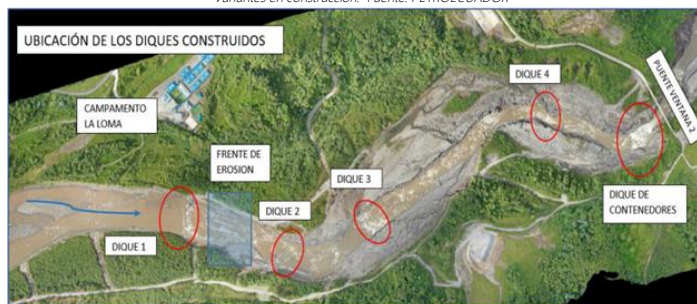
Diques construidos conformados por contenedores. Fuente: CELEC EP
