Informe de Situación No. 63

Erosión Hídrica Regresiva en el tramo fluvial: Hidroeléctrica Coca Codo Sinclair – Río Napo

Fecha y Hora de actualización: jueves, 09 de diciembre de 2021- 18:00:36/ Página 1 de 6

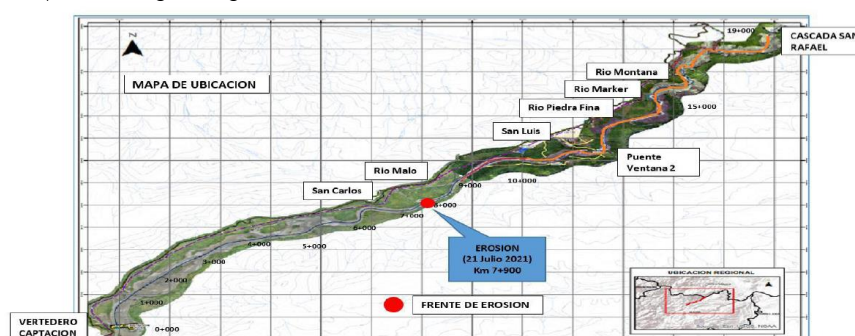
El frente de erosión referente a la captación de la central Coca Codo Sinclair se mantiene por 143 días consecutivos a una distancia de 7,9 km.

- La Comisión Ejecutora Río Coca - CERC, continua con el programa de monitoreo diario que incluye, visitas de inspección diarias, levantamiento de fotografías, videos, sobrevuelos con dron y también la revisión de caudales diariamente, con base a la bitácora de la operación en captación. El siguiente gráfico muestra la ubicación del frente de erosión.

- CELEC continua con la construcción de las obras emergentes para ralentizar el avance del fenómeno de erosión regresiva, con la construcción de un dique transversal con el empleo de enrocado, ubicado en el Km 9+500, desde las obras de captación de Coca Codo Sinclair.

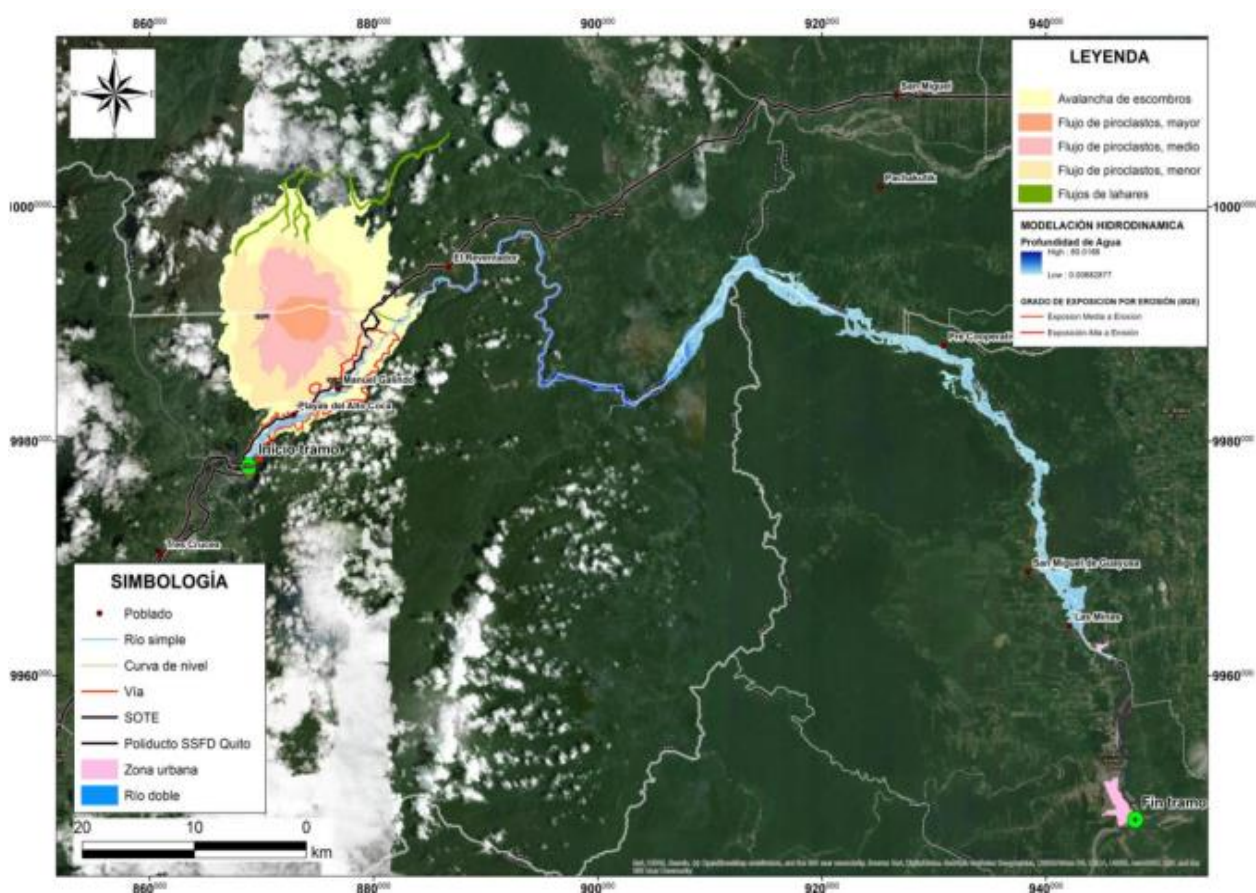
Mapa 1: Tramo fluvial comprendido entre la obra de captación del proyecto Hidroeléctrica Coca Codo Sinclair hasta confluencia con el río Napo, Fuente: SNGRE

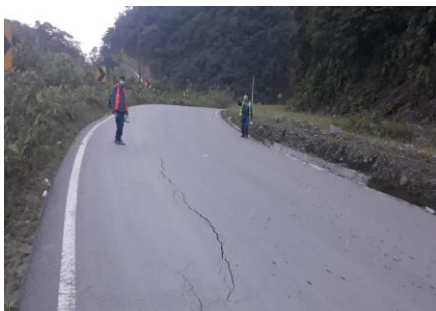
El 03/12/2021 el proceso de erosión regresiva alcanzó el cauce del río Piedra Fina, donde se evidenció fisuras en la vía [E45], en el sector de Piedra Fina, por lo tanto, el 08/12/2021 MTOP suspendió el paso vehicular por la vía Baeza – Lago Agrio de manera indefinida, la ruta alterna es: Y de Baeza-Y de Narupa -Loreto-Coca, adicional debido al avance imprevisible del fenómeno natural, se suspendió el bombeo de crudo, sin que esto afecte a la exportación del mismo.

- El 03/12/2021 la erosión regresiva alcanzó el sector de Piedra Fina y se evidencia nuevas grietas en la vía E45, en una afectación de aproximadamente 35 metros lineales en dicho sector.

03/12/2021 aparición de nuevas grietas, vía E45 sector Piedra Fina

Ante el avance del proceso de erosión en el sector Piedra Fina, el 08/12/2021 el OCP inició labores preventivas que incluyen en monitoreo 24 horas in situ, y arrancó la construcción del bypass temporal que tendrá 300 metros de largo y se estima estará concluido en 15 días. El 09/12/2021 OCP finalizó el drenaje de la tubería que permite tener vacío el ducto en caso que la erosión alcance el bypass temporal que tienen en el sector.

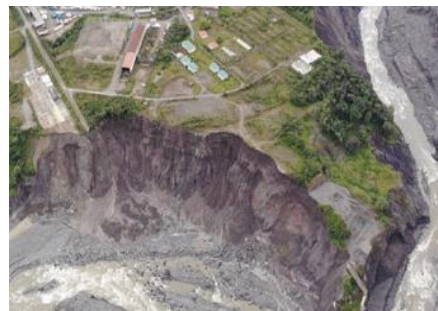
En la zona de Ventana 2 y San Luis persiste el riesgo por la inestabilidad de los taludes. Los deslizamientos han avanzado y ponen en riesgo la zona del campamento de SINOHYDRO, donde aún el contratista mantiene bodegas y equipos de construcción.

Riesgo por la inestabilidad de los taludes en la zona de la ventana 2 y San Luis, 31/07/2021,

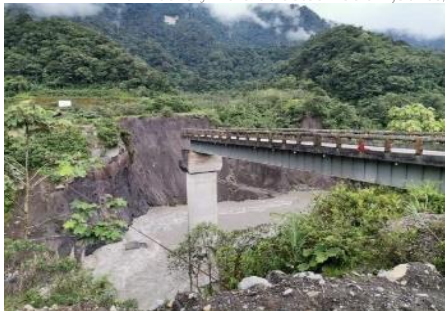
- El 19/05/2021 el proceso de erosión regresiva en el río Quijos (Alto Coca) provocó el colapso del puente Ventana 2 que conduce a los túneles de la Hidroeléctrica Coca Codo Sinclair y hacia las fincas utilizadas para agricultura y ganadería en el sector de San Luis, además el avance del proceso afectó la tubería de captación de agua potable.

Colapso del puente Ventana 2, 19/05/2021

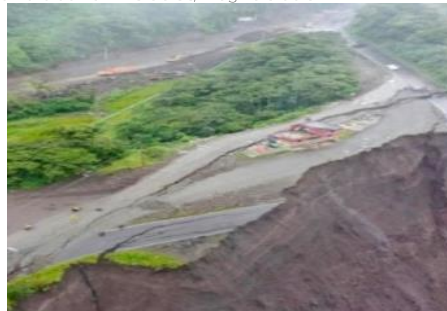
- El 18/05/2021 se registró la pérdida de 520 metros de vía en el km 64 - vía E45 y de la vivienda denominada Casa Rosada en San Luis.
- El 20/04/2021 MTOP reporta la pérdida de 80 metros de vía en el km 64 - vía E45, en el sector de San Luis

Pérdida de 520 metros de vía en el km 64 - vía E45 y de la vivienda denominada Casa Rosada en San Luis, 18/05/2021

- MTOP junto con las demás instituciones involucradas continúan realizando acciones de mitigación, (sectores Eléctrico, hidrocarburos, vial y otros), la variante provisional tramo, Baeza-El Chaco-Reventador, sector San Luis km 64.

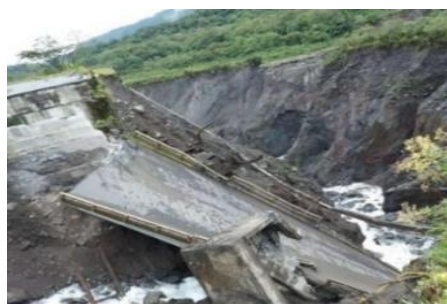
- El día 22/10/2020, colapso total del puente sobre el río Montana, ante este inminente colapso, el MTOP ejecutó una variante provisional de 650 metros de longitud en el Km 67.5, para mantener la conectividad entre las provincias de Pichincha, Napo y Sucumbios, la cual estuvo habilitada y en operación desde el pasado mes de junio.

Colapso total del puente sobre el río Montana, 22/10/2020
