Informe de Situación No. 64

Erosión Hídrica Regresiva en el tramo fluvial: Hidroeléctrica Coca Codo Sinclair – Río Napo

Fecha y Hora de actualización: viernes, 10 de diciembre de 2021- 16:51:40/ Página 1 de 7

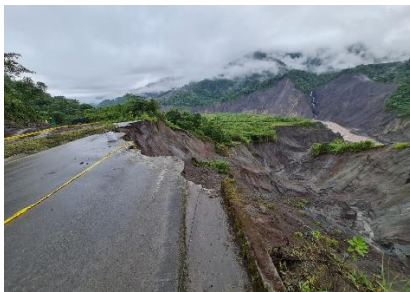
- El 03/12/2021 la erosión regresiva alcanzó el sector de Piedra Fina y se evidenciaron nuevas grietas en la vía E45, en una afectación de aproximadamente 35 metros lineales en dicho sector. Hoy 10/12/2021, aproximadamente a las 11am se registró la pérdida de la mesa vial en este sector, adicional el puente sobre el río Piedra Fina se encuentra en riesgo.

10/12/2021, pérdida de mesa vial en el sector de Piedra Fina

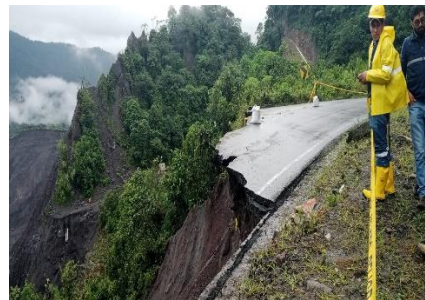
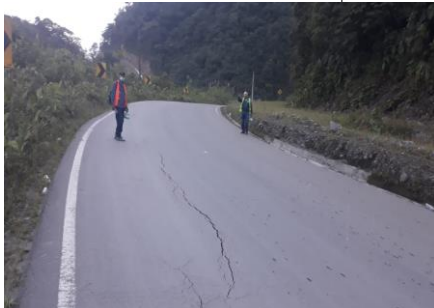
Desde el 03/12/2021 se registraron nuevas grietas en la vía E45 en el sector Piedra Fina, por lo cual, desde el 08/12/2021 MTOP suspendió el paso vehicular por la vía Baeza – Lago Agrio de manera indefinida, la ruta alterna es: Y de Baeza-Y de Narupa -Loreto-Coca. Hoy 10/12/2021 aproximadamente a las 11 am se produjo la pérdida de la mesa de la vía en el sector de Piedra Fina, al momento se mantiene mal tiempo. MTOP Napo se encuentra en el sector realizando evaluación de daños de la vía

03/12/2021 aparición de nuevas grietas, vía E45 sector Piedra Fina

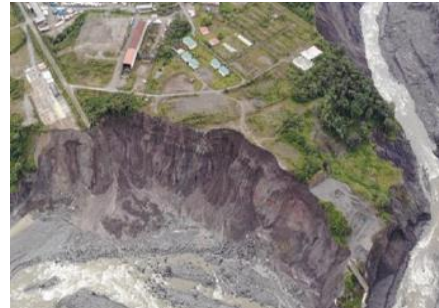
La cicatriz principal del proceso de erosión regresiva en la denominada zona de impacto principal, con respecto a la comunidad de San Luis del cantón El Chaco, está aproximadamente a una distancia de 100 metros, donde persiste el riesgo por la inestabilidad de taludes

Riesgo por la inestabilidad de los taludes en la zona de la ventana 2 y San Luis, 31/07/2021,

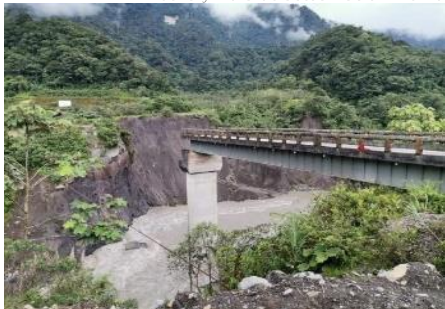
- El 19/05/2021 el proceso de erosión regresiva en el río Quijos (Alto Coca) provocó el colapso del puente Ventana 2 que conduce a los túneles de la Hidroeléctrica Coca Codo Sinclair y hacia las fincas utilizadas para agricultura y ganadería en el sector de San Luis, además el avance del proceso afectó la tubería de captación de agua potable.

Colapso del puente Ventana 2, 19/05/2021

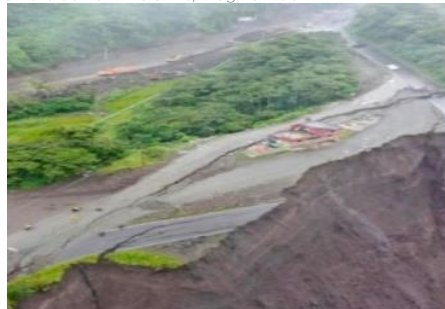
- El 18/05/2021 se registró la pérdida de 520 metros de vía en el km 64 - vía E45 y de la vivienda denominada Casa Rosada en San Luis.
- El 20/04/2021 MTOP reporta la pérdida de 80 metros de vía en el km 64 - vía E45, en el sector de San Luis

Pérdida de 520 metros de vía en el km 64 - vía E45 y de la vivienda denominada Casa Rosada en San Luis, 18/05/2021

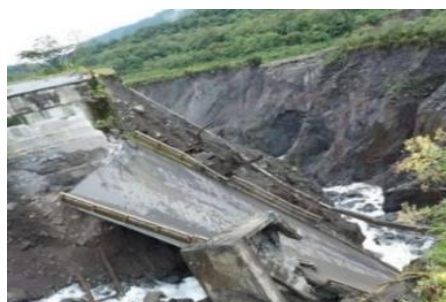
- El día 22/10/2020, colapso total del puente sobre el río Montana, ante este inminente colapso, el MTOP ejecutó una variante provisional de 650 metros de longitud en el Km 67.5, para mantener la conectividad entre las provincias de Pichincha, Napo y Sucumbíos, la cual estuvo habilitada y en operación desde el pasado mes de junio.

Colapso total del puente sobre el río Montana, 22/10/2020
