Informe de Situación No. 65

Erosión Hídrica Regresiva en el tramo fluvial: Hidroeléctrica Coca Codo Sinclair – Río Napo

Fecha y Hora de actualización: miércoles, 22 de diciembre de 2021-17:08:57/ Página 1 de 1

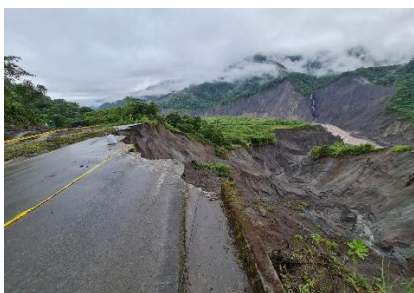
Desde el 03/12/2021 se registraron nuevas grietas en la vía E45 en el sector Piedra Fina, por lo cual, desde el 08/12/2021 MTOP **suspendió el paso vehicular por la vía Baeza – Lago Agrio de manera indefinida**, la ruta alterna es: Y de Baeza-Y de Narupa -Loreto-El Coca-Lago Agrio. el 10/12/2021 aproximadamente a las 11 am se produjo la pérdida de la mesa de la vía en el sector de Piedra Fina.

- El 03/12/2021 la erosión regresiva alcanzó el sector de Piedra Fina y se evidenciaron nuevas grietas en la vía E45, en una afectación de aproximadamente 35 metros lineales en dicho sector. el 10/12/2021, aproximadamente a las 11am se registró la pérdida de la mesa vial en este sector, adicional el puente sobre el río Piedra Fina se encuentra en riesgo.

10/12/2021, perdida de mesa vial en el sector de Piedra Fina

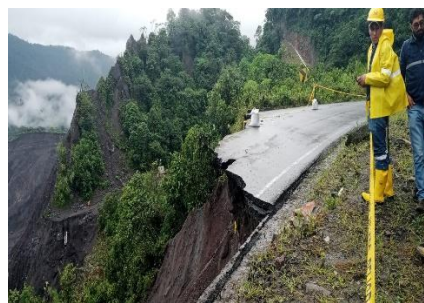
Riesgo por la inestabilidad de los taludes en la zona de la ventana 2 y San Luis, 31/07/2021,

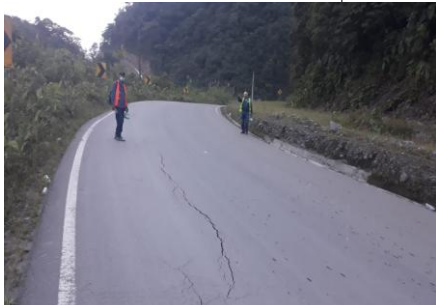
03/12/2021 aparición de nuevas grietas, vía E45 sector Piedra Fina

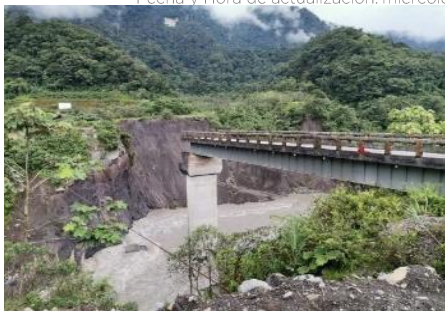
- El 19/05/2021 el proceso de erosión regresiva en el río Quijos (Alto Coca) provocó el colapso del puente Ventana 2 que conduce a los túneles de la Hidroeléctrica Coca Codo Sinclair y hacia las fincas utilizadas para agricultura y ganadería en el sector de San Luis, además el avance del proceso afectó la tubería de captación de agua potable.

Colapso del puente Ventana 2, 19/05/2021

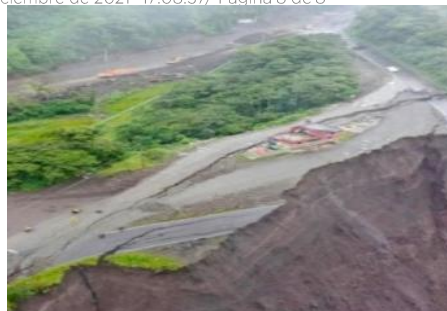
- El 18/05/2021 se registró la pérdida de 520 metros de vía en el km 64 - vía E45 y de la vivienda denominada Casa Rosada en San Luis.
- El 20/04/2021 MTOP reporta la pérdida de 80 metros de vía en el km 64 - vía E45, en el sector de San Luis

Pérdida de 520 metros de vía en el km 64 - vía E45 y de la vivienda denominada Casa Rosada en San Luis, 18/05/2021

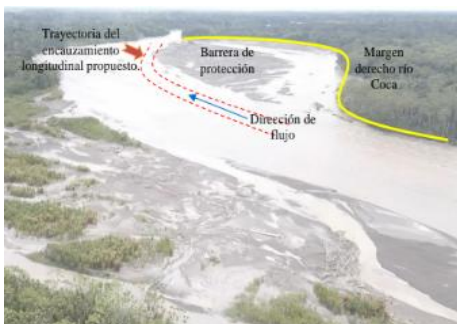
- El 23/02/2021 se produjo el derrumbe del arco por donde pasaba el río Coca (ex Cascada de San Rafael), provocando el represamiento total del río.
- El 18/02/2021 y 19/04/2021 se registraron inundaciones en el cantón Francisco de Orellana/San José de Guayusa/Las Minas de Huataraco.

Inundaciones en el cantón Francisco de Orellana/San José de Guayusa/Las Minas de Huataraco, 18/02/2021 y 19/04/2021

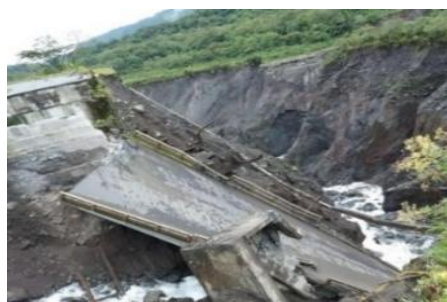
- El día 22/10/2020, colapso total del puente sobre el río Montana, ante este inminente colapso, el MTOP ejecutó una variante provisional de 650 metros de longitud en el Km 67.5, para mantener la conectividad entre las provincias de Pichincha, Napo y Sucumbíos, la cual estuvo habilitada y en operación desde el pasado mes de junio.

Colapso total del puente sobre el río Montana, 22/10/2020
