## Informe de Situación No. 01 – Hundimiento en El Oro/Zaruma

Fecha y Hora de actualización: domingo, 04 de julio de 2021 – 21:51:04 / Página 1 de 4

### 1. Identificación del evento peligroso

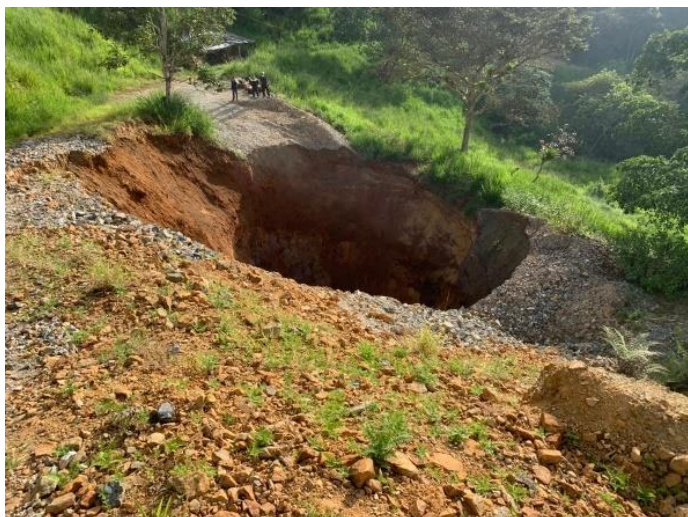
Situación peligrosa:	Hundimiento
Localización:	El Oro/Zaruma/Zaruma, cabecera cantonal/Gonzalo Pizarro
Fecha de inicio de situación peligrosa:	01 de Julio de 2021
Descripción de la situación actual:	Por razones desconocidas se reportó un hundimiento en el sector Gonzalo Pizarro en la cabecera cantonal de Zaruma. El hundimiento tiene forma de cono el mismo que tiene un diámetro de 20 metros en la parte superior, 3 metros en la base y 30 metros de profundidad, lo que supone un volumen aproximado de 3683,52 metros cúbicos.

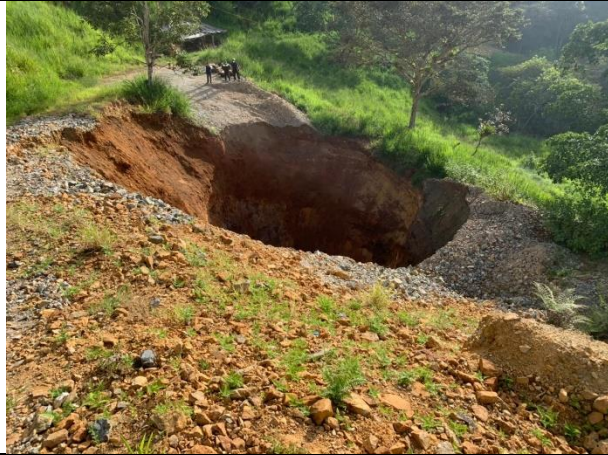
- El 03/07/2021 Técnicos del SNGRE con presencia del Coordinador Zonal realizaron monitoreo técnico y seguimiento al hundimiento activo, se informa que existen micro deslizamientos al interior del hundimiento. Y mantuvieron reunión con alcalde de Zaruma.

Hundimiento en el Sector Gonzalo Pizarro

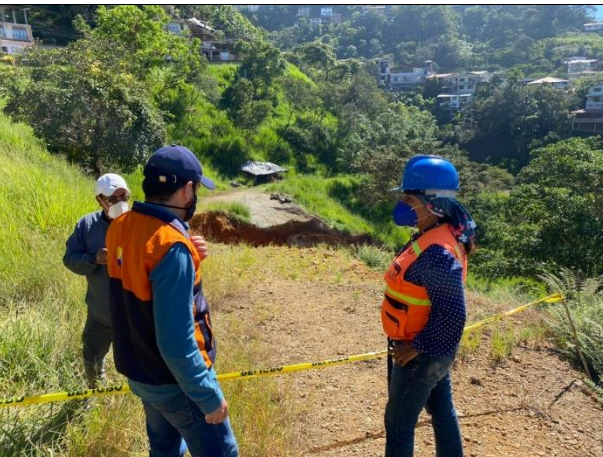
Monitoreo Técnico
