Informe de Situación No. 66

Erosión Hídrica Regresiva en el tramo fluvial: Hidroeléctrica Coca Codo Sinclair – Río Napo

Fecha y Hora de actualización: martes, 11 de enero de 2022- 15:33:35/ Página 1 de 8

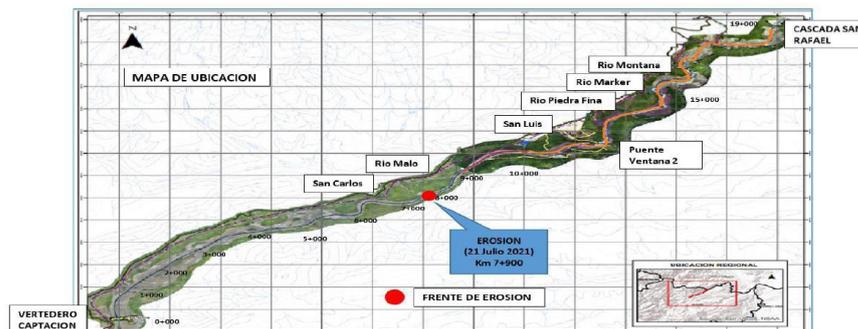
- La Comisión Ejecutora Río Coca - CERC, continua con el programa de monitoreo diario que incluye, visitas de inspección diarias, levantamiento de fotografías, videos, sobrevuelos con dron y también la revisión de caudales diariamente, con base a la bitácora de la operación en captación. El siguiente gráfico muestra la ubicación del frente de erosión.

- El frente de erosión permanece en la abscisa 7+900, siendo el origen del abscisado (0+000) ubicado en la cresta del vertedero de la captación de la Central Coca Codo Sinclair. El caudal del río Coca continúa con valores bajos (10/01/2022), y se tiene un registro máximo de 20 m³/seg en el frente de erosión. La morfología del cauce del río Coca en la zona del frente de erosión tanto aguas arriba como aguas abajo se mantiene, así como también en la zona del campamento La Loma. Igualmente en la zona de la Ventana 2 de acceso al túnel de conducción, en las dos márgenes del río se mantienen las condiciones de inestabilidad, que amenazan los terrenos de la zona del antiguo campamento de SINOHYDRO y la zona del poblado de San Luis, ubicados en la margen izquierda del río Coca. El caudal del río Coca registra valores durante todo el día de 20 m³/seg. Las condiciones de la erosión regresiva en el cauce del río Malo y del río Loco presentan cambios leves EL FRENTE DE EROSION SE MIENTIENE EN LA ABCISCA 7+900 POR 176 DIAS.

- CELEC continua con la construcción de las obras emergentes para ralentizar el avance del fenómeno de erosión regresiva, con la construcción de un dique transversal con el empleo de enrocado, ubicado en el Km 9+500, desde las obras de captación de Coca Codo Sinclair.

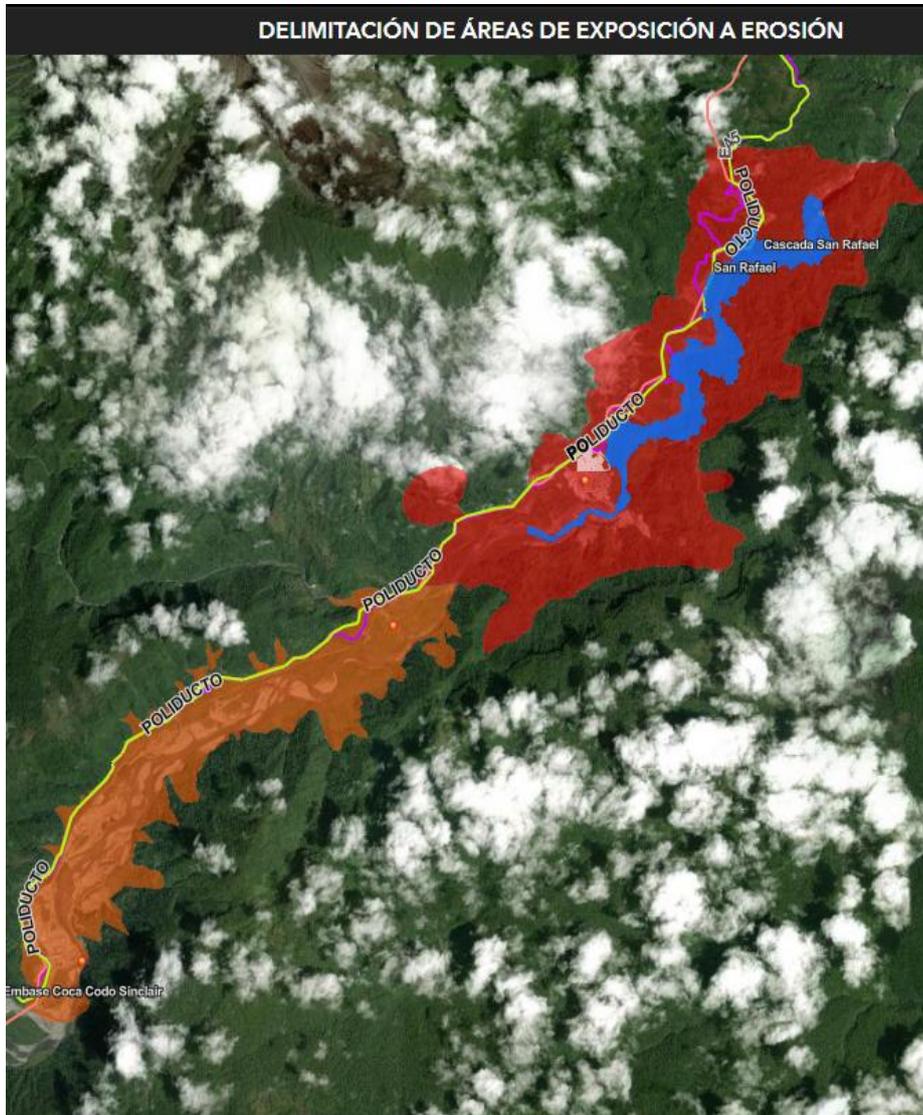
Mapa 1: Delimitación del Área de exposición a la erosión

**ESCENARIO EXPOSICIÓN
ANTE EROSIÓN**

**POSIBLES AFECTACIONES
EN ÁREAS DE ALTA
SUSCEPTIBILIDAD
A
EROSIÓN**

- POLIDUCTO
- SOTE
- VÍA E45
- POBLADO SAN LUIS

**POSIBLES AFECTACIONES
EN ÁREAS DE MEDIA
SUSCEPTIBILIDAD
A
EROSIÓN**

- POLIDUCTO
- SOTE
- VÍA E45
- POBLADO SAN CARLOS
- OBRA DE CAPTACIÓN COCA CODO SINCLAIR

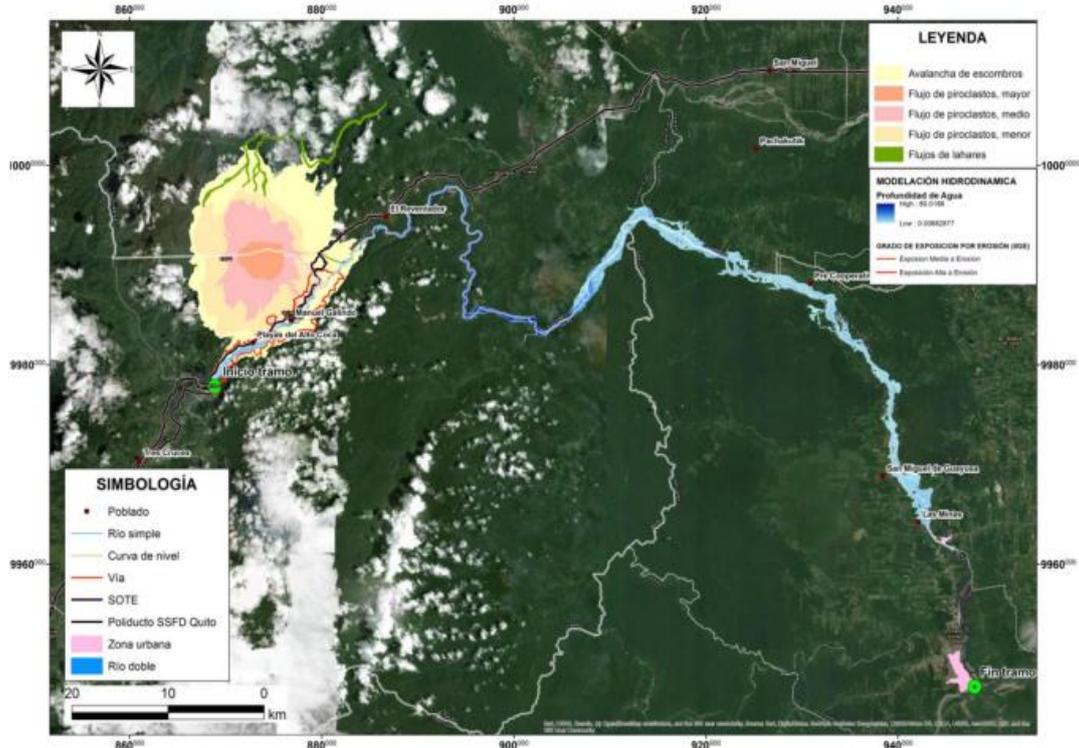
Mapa 2: Tramo fluvial comprendido entre la obra de captación del proyecto Hidroeléctrica Coca Codo Sinclair hasta confluencia con el río Napo, Fuente: SNGRE

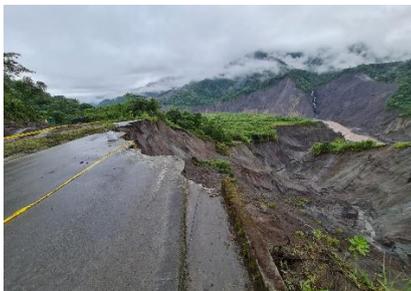
Desde el 03/12/2021 se registraron nuevas grietas en la vía E45 en el sector Piedra Fina, por lo cual, desde el 08/12/2021 MTOP **suspendió el paso vehicular por la vía Baeza – Lago Agrio de manera indefinida**, la ruta alterna es: Y de Baeza-Y de Narupa -Loreto-El Coca-Lago Agrio. el 10/12/2021 aproximadamente a las 11 am se produjo la pérdida de la mesa de la vía en el sector de Piedra Fina.

- El 03/12/2021 la erosión regresiva alcanzó el sector de Piedra Fina y se evidenciaron nuevas grietas en la vía E45, en una afectación de aproximadamente 35 metros lineales en dicho sector. el 10/12/2021, aproximadamente a las 11am se registró la pérdida de la mesa vial en este sector, adicional el puente sobre el río Piedra Fina se encuentra en riesgo.

10/12/2021, perdida de mesa vial en el sector de Piedra Fina

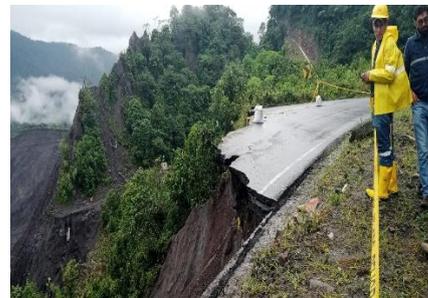
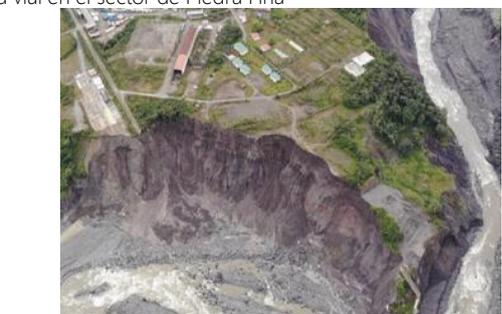
La cicatriz principal del proceso de erosión regresiva en la denominada zona de impacto principal, con respecto a la **comunidad de San Luis del cantón El Chaco, está aproximadamente a una distancia de 100 metros**, donde persiste el riesgo por la inestabilidad de taludes. El 20 de diciembre de 2021, Una familia conformada de 10 personas fueron evacuados sin ninguna novedad hasta la ciudad del El Chaco donde ellos poseen otra vivienda; el sector de San Rafael continúa sin servicio eléctrico debido a que se retiraron postes y transformador en el sector de Piedra Fina por precaución, la Empresa Eléctrica Quito-EEQ realiza la evaluación para determinar una solución.

Riesgo por la inestabilidad de los taludes en la zona de la ventana 2 y San Luis, 31/07/2021,

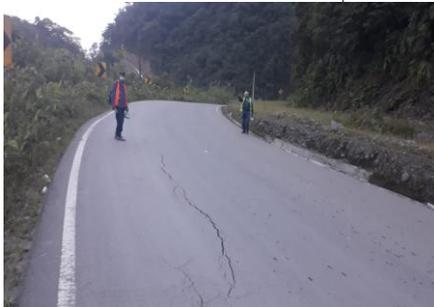
03/12/2021 aparición de nuevas grietas, vía E45 sector Piedra Fina

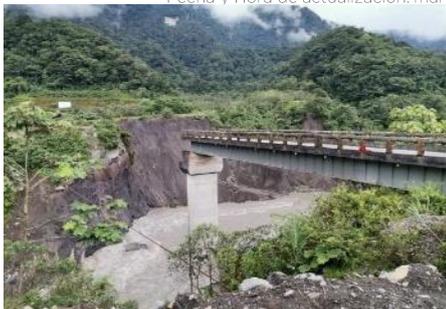
- El 19/05/2021 el proceso de erosión regresiva en el río Quijos (Alto Coca) provocó el colapso del puente Ventana 2 que conduce a los túneles de la Hidroeléctrica Coca Codo Sinclair y hacia las fincas utilizadas para agricultura y ganadería en el sector de San Luis, además el avance del proceso afectó la tubería de captación de agua potable.

Colapso del puente Ventana 2, 19/05/2021

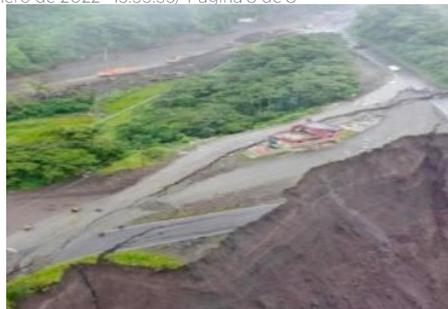
- El 18/05/2021 se registró la pérdida de 520 metros de vía en el km 64 - vía E45 y de la vivienda denominada Casa Rosada en San Luis.
- El 20/04/2021 MTOP reporta la pérdida de 80 metros de vía en el km 64 - vía E45, en el sector de San Luis

Pérdida de 520 metros de vía en el km 64 - vía E45 y de la vivienda denominada Casa Rosada en San Luis, 18/05/2021

- MTOP junto con las demás instituciones involucradas continúan realizando acciones de mitigación, (sectores Eléctrico, hidrocarburos, vial y otros), la variante provisional tramo, Baeza-El Chaco-Reventador, sector San Luis km 64.

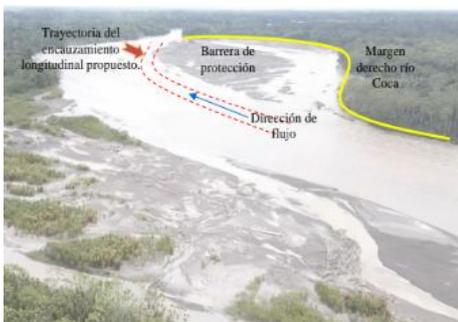
- El 23/02/2021 se produjo el derrumbe del arco por donde pasaba el río Coca (ex Cascada de San Rafael), provocando el represamiento total del río.
- El 18/02/2021 y 19/04/2021 se registraron inundaciones en el cantón Francisco de Orellana/San José de Guayusa/Las Minas de Huataraco.

Inundaciones en el cantón Francisco de Orellana/San José de Guayusa/Las Minas de Huataraco, 18/02/2021 y 19/04/2021

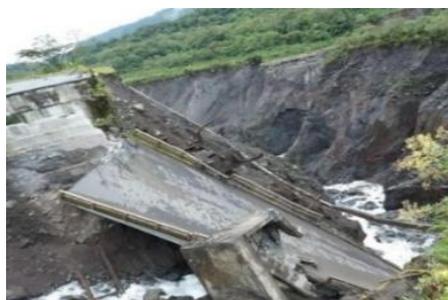
- El día 22/10/2020, colapso total del puente sobre el río Montana, ante este inminente colapso, el MTOP ejecutó una variante provisional de 650 metros de longitud en el Km 67.5, para mantener la conectividad entre las provincias de Pichincha, Napo y Sucumbíos, la cual estuvo habilitada y en operación desde el pasado mes de junio.

Colapso total del puente sobre el río Montana, 22/10/2020
