Informe de Situación No. 67

Erosión Hídrica Regresiva en el tramo fluvial: Hidroeléctrica Coca Codo Sinclair – Río Napo

Fecha y Hora de actualización: viernes, 18 de febrero de 2022 - 18:39:31 / Página 1 de 8

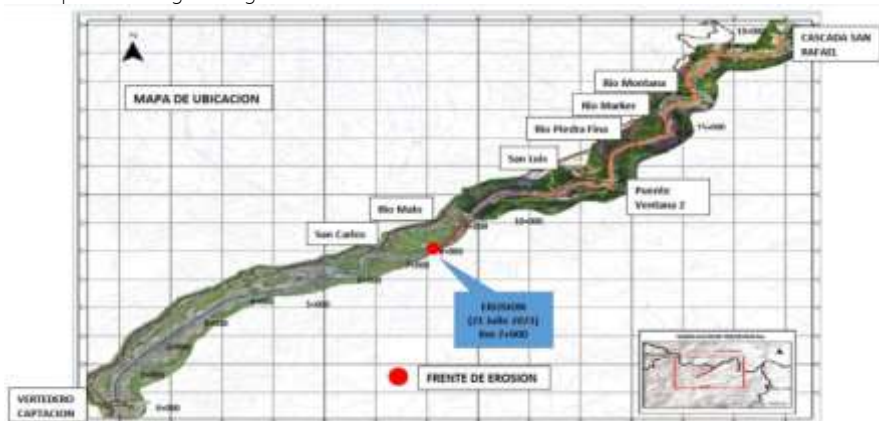
- MTOP realiza estudios Preliminares de selección de ruta, realizados por la Dirección Nacional de Estudios del Transporte del MTOP para una variante que se desarrolla en su mayor recorrido por las zonas altas (Divisoria), de la margen derecha del Río Coca con una longitud total aproximada de 79 Kilómetros.
- La Comisión Ejecutora Río Coca - CERC, continua con el programa de monitoreo diario que incluye, visitas de inspección diarias, levantamiento de fotografías, videos, sobrevuelos con dron y también la revisión de caudales diariamente, con base a la bitácora de la operación en captación. El siguiente gráfico muestra la ubicación del frente de erosión.

- El frente de erosión permanece en la abscisa 7+900, siendo el origen del abscisado (0+000) ubicado en la cresta del vertedero de la captación de la Central Coca Codo Sinclair. El caudal del río Coca continúa con un registro contante (17/02/2022), y se tiene un registro máximo de 20 m³/seg en el frente de erosión. La morfología del cauce del río Coca en la zona del frente de erosión tanto aguas arriba como aguas abajo se mantiene, así como también en la zona del campamento La Loma. Igualmente en la zona de la Ventana 2 de acceso al túnel de conducción, en las dos márgenes del río se mantienen las condiciones de inestabilidad, que amenazan los terrenos de la zona del antiguo campamento de SINOHYDRO y la zona del poblado de San Luis, ubicados en la margen izquierda del río Coca. El caudal del río Coca registra valores durante todo el día de 20 m³/seg. Las condiciones de la erosión regresiva en el cauce del río Malo y del río Loco presentan cambios leves EL FRENTE DE EROSION SE MANTIENE EN LA ABCISA 7+900 POR 214 DIAS.

- CELEC concluyó la construcción como obra emergente para ralentizar el avance del fenómeno de erosión regresiva, del dique transversal con el empleo de enrocado, ubicado en el Km 9+500, desde las obras de captación de Coca Codo Sinclair.

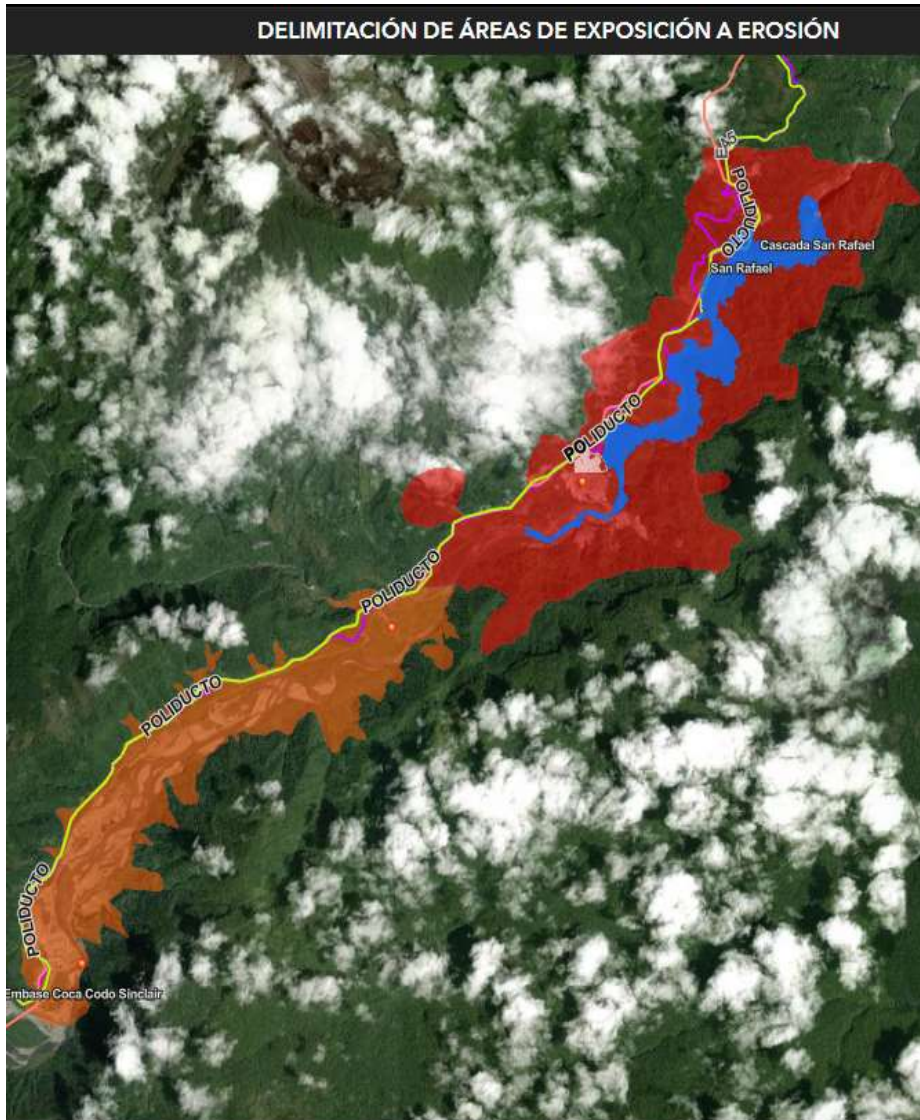
Mapa 1: Delimitación del Área de exposición a la erosión

ESCENARIO EXPOSICIÓN ANTE EROSIÓN

POSIBLES AFECTACIONES EN ÁREAS DE ALTA SUSCEPTIBILIDAD A EROSIÓN

- POLIDUCTO
- SOTE
- VÍA E45
- POBLADO SAN LUIS

POSIBLES AFECTACIONES EN ÁREAS DE MEDIA SUSCEPTIBILIDAD A EROSIÓN

- POLIDUCTO
- SOTE
- VÍA E45
- POBLADO SAN CARLOS
- OBRA DE CAPTACIÓN COCA CODO SINCLAIR

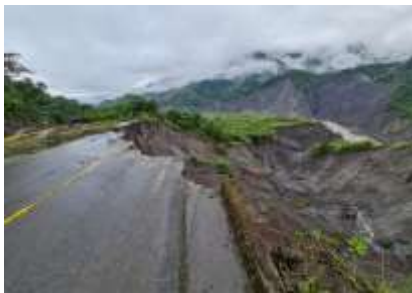
10/12/2021, pérdida de mesa vial en el sector de Piedra Fina

- El 03/12/2021 la erosión regresiva alcanzó el sector de Piedra Fina y se evidenciaron nuevas grietas en la vía E45, en una afectación de aproximadamente 35 metros lineales en dicho sector. el 10/12/2021, aproximadamente a las 11am se registró la pérdida de la mesa vial en este sector, adicional el puente sobre el río Piedra Fina se encuentra en riesgo.

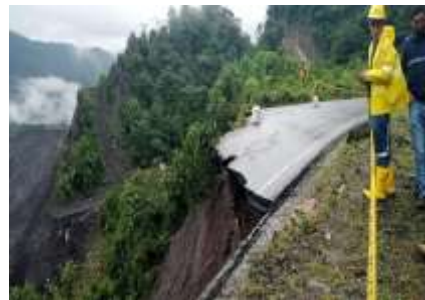
Riesgo por la inestabilidad de los taludes en la zona de la ventana 2 y San Luis, 31/07/2021,

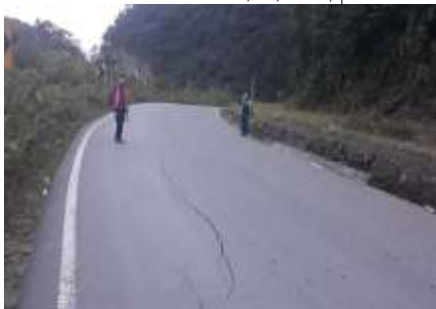
03/12/2021 aparición de nuevas grietas, vía E45 sector Piedra Fina

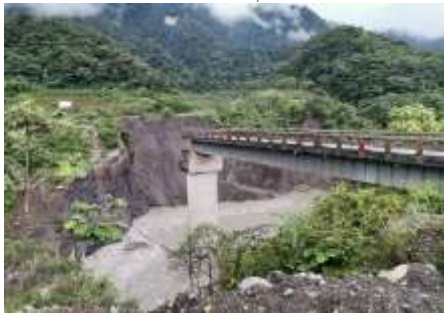
Colapso del puente Ventana 2, 19/05/2021

- El 19/05/2021 el proceso de erosión regresiva en el río Quijos (Alto Coca) provocó el colapso del puente Ventana 2 que conduce a los túneles de la Hidroeléctrica Coca Codo Sinclair y hacia las fincas utilizadas para agricultura y ganadería en el sector de San Luis, además el avance del proceso afectó la tubería de captación de agua potable.

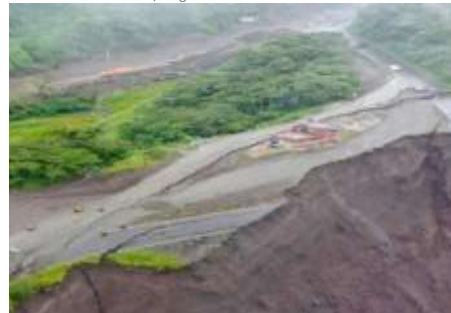
Pérdida de 520 metros de vía en el km 64 - vía E45 y de la vivienda denominada Casa Rosada en San Luis, 18/05/2021

- El 18/05/2021 se registró la pérdida de 520 metros de vía en el km 64 - vía E45 y de la vivienda denominada Casa Rosada en San Luis.
- El 20/04/2021 MTOP reporta la pérdida de 80 metros de vía en el km 64 - vía E45, en el sector de San Luis

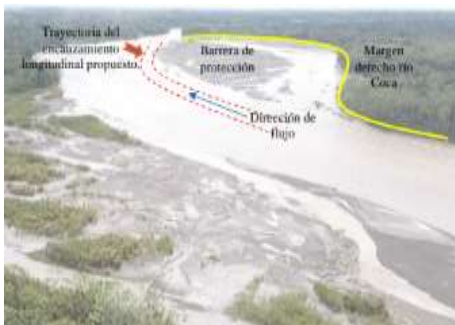
Inundaciones en el cantón Francisco de Orellana/San José de Guayusa/Las Minas de Huataraco, 18/02/2021 y 19/04/2021

- El 18/02/2021 y 19/04/2021 se registraron inundaciones en el cantón Francisco de Orellana/San José de Guayusa/Las Minas de Huataraco.
- El 08/02/2021, en el cantón La Joya de los Sachas, el predio de la Unidad Educativa Comunitaria Intercultural Bilingüe Yacu Rumi es vulnerable a erosión fluvial. En la vía El Coca – La Joya de los Sachas [E45A] un socavamiento afecta a las bases del puente sobre el río Coca. Actualmente el acceso es parcial.

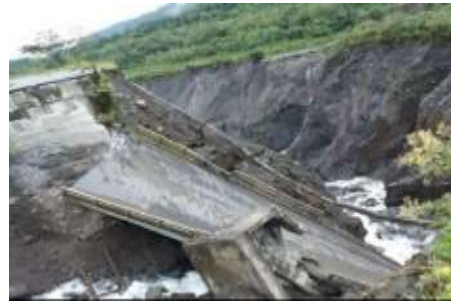
Colapso total del puente sobre el río Montana, 22/10/2020

- El día 22/10/2020, colapso total del puente sobre el río Montana, ante este inminente colapso, el MTOP ejecutó una variante provisional de 650 metros de longitud en el Km 67.5, para mantener la conectividad entre las provincias de Pichincha, Napo y Sucumbíos, la cual estuvo habilitada y en operación desde el pasado mes de junio.
