Informe de Situación – Socavamiento Napo

Fecha y Hora de actualización: jueves, 04 de febrero de 2021 - 16:45:49

1. Identificación del evento peligroso

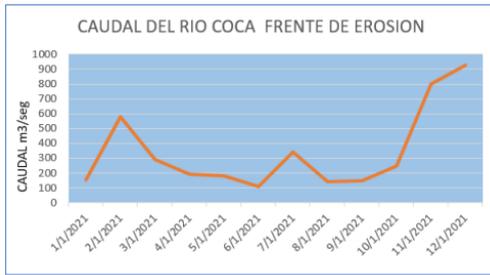
FUENTE CH. CCS

MONITOREO DEL FENOMENO DE EROSION REGRESIVA: Para el monitoreo del fenómeno de erosión regresiva del Río Coca, se continúa con el registro y cálculo de los caudales diarios del río Coca, basados en la bitácora de operación de las obras de captación, durante la primera quincena del mes de enero de 2021, se tiene como un caudal máximo para el frente de erosión del río, 925 m3/seg. y un caudal mínimo de 100 m3/seg.

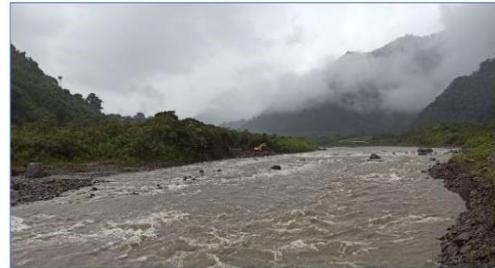
PANORAMICA DEL SITIO DE EROSION (12 enero 2021)

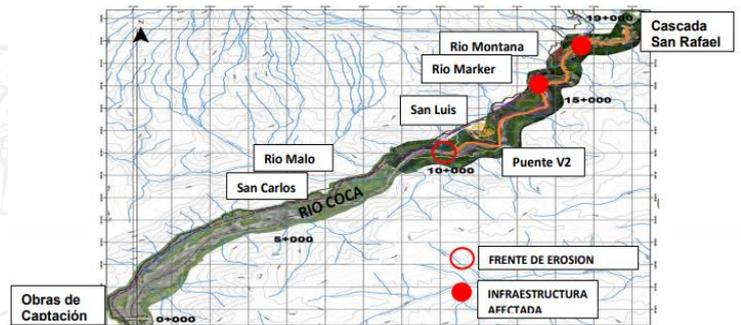
Durante la primera quincena del mes de enero 2021, la evolución de la erosión regresiva del río Coca, no registra avance. El frente de erosión se mantiene a 7,60 km aguas arriba de la Cascada San Rafael. Morfológicamente el cauce del río en la zona del frente de erosión, presenta como un cauce amplio pero irregular por la presencia de rápidos de poca altura, con relación a lo observado aguas abajo; en las márgenes de canal erosionado la geología observada continúa representada por las brechas vulcano clásticas en ambas márgenes del río.

rodados de todos los tamaños, y en el lado izquierdo está más hacia aguas arriba que en el lado derecho, manteniéndose las condiciones anteriores. La erosión podría llegar hasta las obras de captación en 1.48 años. Se tiene un promedio de 22.03 metros por día de avance de la erosión.

El frente de erosión se localiza a 7.6 Km de la cascada San Rafael. La velocidad promedio de avance de la erosión de 23.68 metros por día. Se mantiene el mismo sitio por 102 días, el frente de erosión mantiene la morfología. Se puede apreciar una ligera profundización del cauce en el frente de erosión.

El frente de erosión se presenta como una serie de rápidos, con abundantes

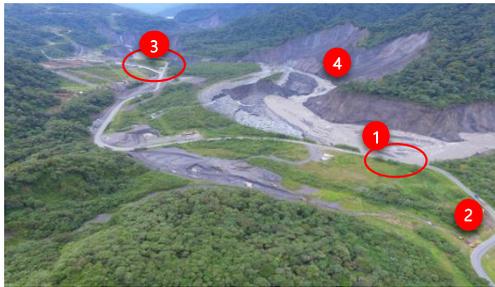
Fotografía 2. Situación vial a causa de la erosión del río – vía Y de Baeza – Lago Agrio. Fuente: MTT3

1	Pérdida de la vía en el km 66 (22/08/2020)
2	Variante provisional para el Km. 66
3	Colapso del Puente sobre el río Montana (22/10/2020) Variante de la vía sobre el río Montana
4	Deslizamiento de gran magnitud el cual represó parcialmente el río Coca. (20/07/2020)

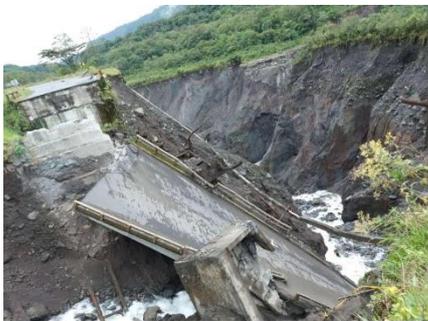
El día **22/10/2020**, como consecuencia de la erosión regresiva del río Coca, se produjo el colapso total del puente sobre el río Montana, ante este inminente colapso, el MTOP ejecutó una variante provisional de 650 metros de longitud en el Km 67.5, para mantener la conectividad entre las provincias de Pichincha, Napo y Sucumbíos, la cual estuvo habilitada y en operación desde el pasado mes de junio.

Fotografía 3. Colapso total del puente sobre el río Montana. Fuente: SNGRE C22 UMEVA Napo Orellana

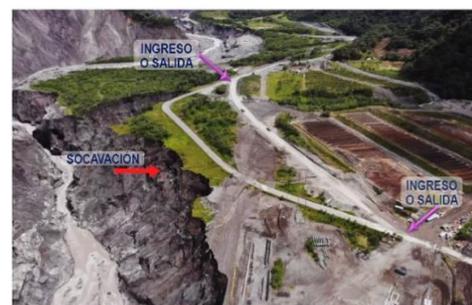
Fotografía 4. Variante provisional de 650 metros en el km. 67.5 habilitada al paso vehicular sin restricciones desde el pasado mes de junio.

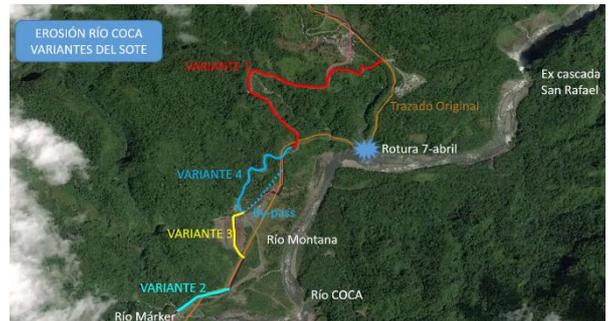
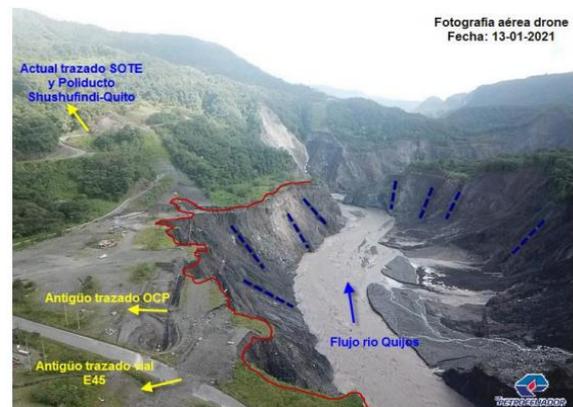
El 22/08/2020 luego de la pérdida de aproximadamente 120 metros lineales la red vial Estatal, en el km 66 de la carretera "Y" de Baeza – Lago Agrio, MTOP ejecutó los trabajos necesarios para habilitar la variante provisional planificada. Policía Nacional controló el tráfico vehicular y proporciona seguridad en la vía. MTOP indica que existe también la ruta alterna: Nueva Loja- Francisco de Orellana-Loreto-Baeza-Quito. Se informó que desde la ubicación del último socavamiento que produjo la pérdida de la vía hacia las tuberías OCP, existe una distancia aproximada de 152,13 metros.

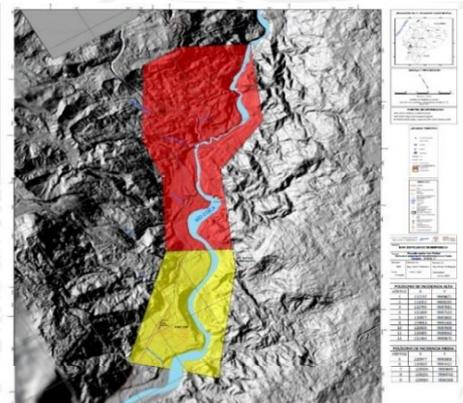
- INCIDENCIA **ALTA** (color rojo): este polígono está delimitado a partir del Campamento de San Rafael hasta el río Márquez, con una extensión de 6,6 km². Considerada como la zona de mayor afectación por la erosión regresiva, no solo del río Coca sino también de sus afluentes como el río Reventador, río Montana y río Márquez.
- INCIDENCIA **MEDIA** (color amarillo): Comprende los sectores del río Márquez hasta el río San Carlos, abarca una extensión de 3,6 km². Esta zona ha sido contemplada en el caso de continuar la erosión regresiva del río Coca, aguas arriba del sector en que se encuentra actualmente (confluencia de río Montana).

Mapa1. Mapa del polígono de la emergencia (05/06/2020). Fuente: IIGE

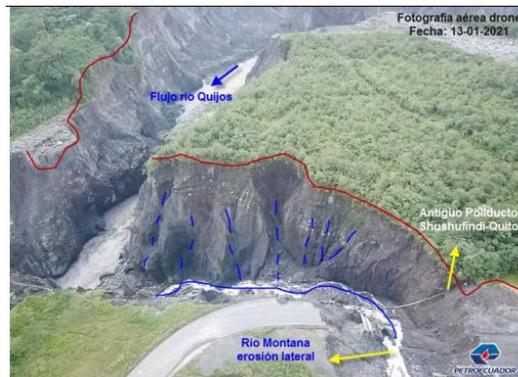
- Mediante informe de CELEC del 15 de Enero se reportan las siguientes acciones: en cuanto a la EROSION REGRESIVA DEL RIO COCA. Mediante contrato de construcción en el régimen de emergencia se construyó el dique con contenedores metálicos. Se emplearon seis contenedores de 12 metros y cuatro de 6 metros. Todos los contenedores tienen 2,5 metros de alto. Su ubicación se muestra en la siguiente figura.

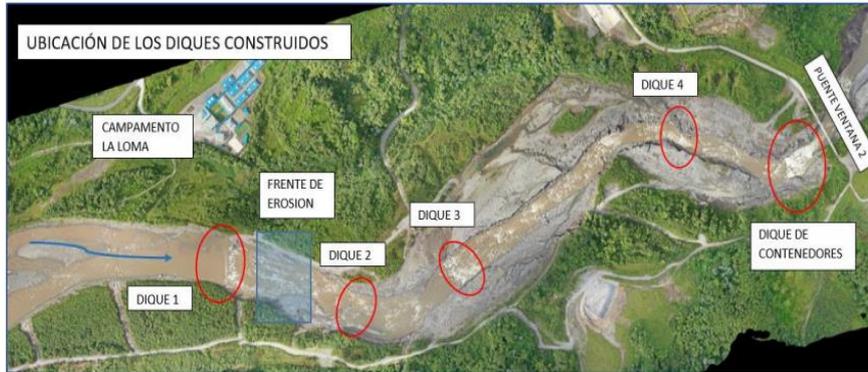
Fotografía 8. Diques construidos conformados por contenedores. Fuente: CELEC EP

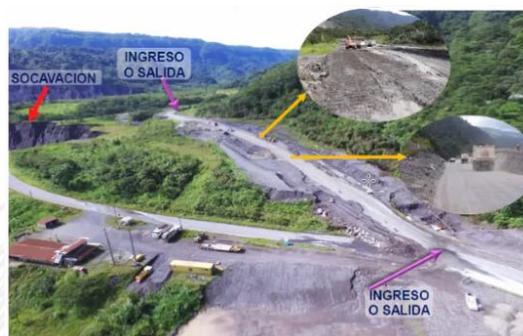
- MTOP informó que se encuentran realizando la construcción de la variante provisional No. 02 en el segundo sitio de afectación producido por la erosión regresiva del Río Coca que ha socavado el talud de la mesa de la vía en el sector San Rafael en el Km 66+000 desde la Y de Baeza. Se coordina estudios y trabajos para la variante definitiva que puede variar en 1200 m.

Imagen Nro. 06 Construcción de la variante provisional No. 02
