## SitRep No. 69 – Erosión Hídrica Regresiva

en el tramo fluvial Hidroeléctrica Coca Codo Sinclair – río Napo

INFORME DE SITUACIÓN NACIONAL

Este Informe cubre el período desde el 02.02.2020 al 10.04.2023

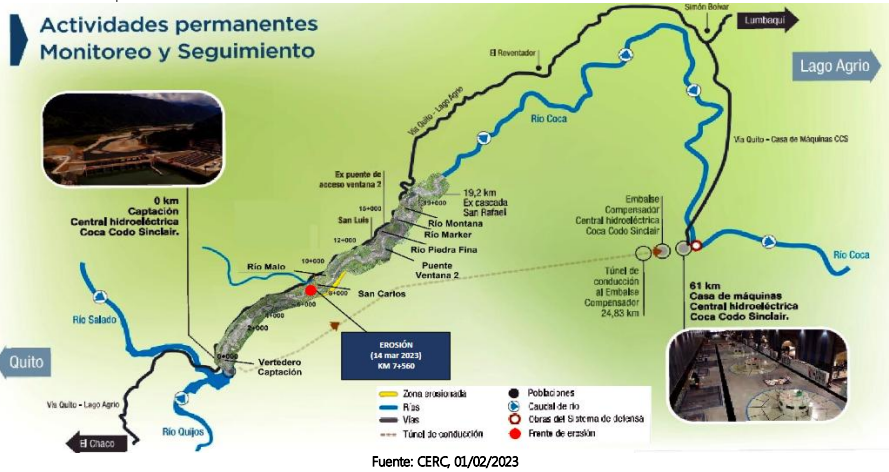
- La Comisión Ejecutora Rio Coca - CERC, continúa con el programa de monitoreo diario que incluye, visitas de inspección diarias, levantamiento de fotografías, videos, sobrevuelos con dron y también la revisión de caudales diariamente, con base a la bitácora de la operación en captación.

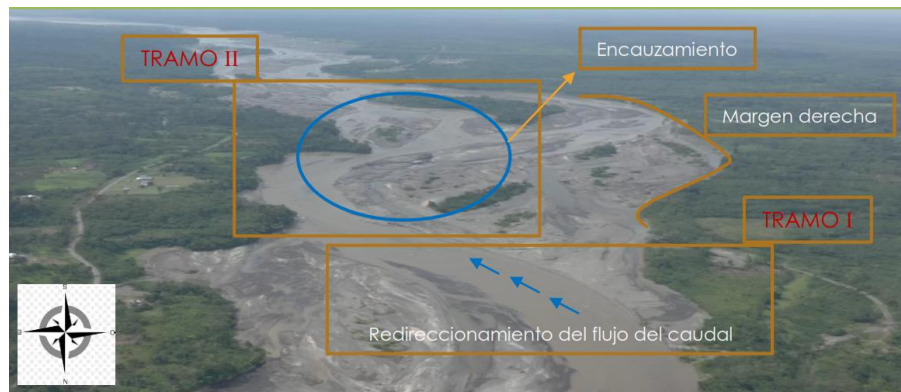
- En San José de Guayusa se ha finalizado con éxito la ejecución de trabajos en el denominado Tramo I, actualmente el flujo del caudal se encuentra encauzado de acuerdo a lo propuesto por la Dirección de Riesgos Municipal. Los trabajos iniciados en septiembre de 2022 en el denominado tramo II se ejecutan a través de la cooperación de la empresa privada, hasta la fecha se tiene un avance del 90%, la ejecución de los trabajos de mitigación emergentes.

Encauzamiento y redireccionamiento del flujo del caudal, noviembre 2022.

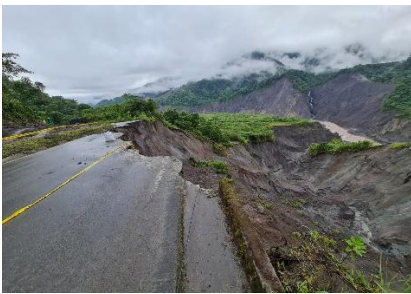
- 13/12/2021, rotura de la tubería de Poliducto Shushufindi, no se produjo contaminación debido a que el hidrocarburo fue drenado en días anteriores.
- 10/12/2021, población de San Rafael sin energía eléctrica debido a la pérdida de mesa vial E45 en el sector Piedra fina. Petroecuador suspendió el bombeo en el SOTE y Poliducto Shushufindi.

10/12/2021, perdida de mesa vial en el sector de Piedra Fina

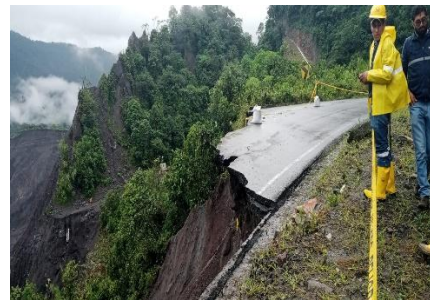
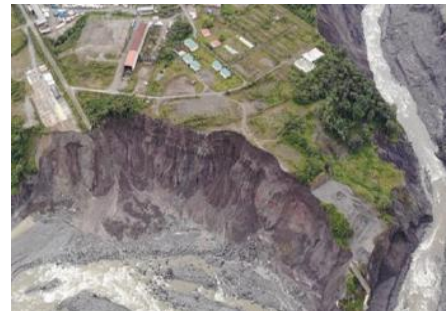
Se mantienen las condiciones de inestabilidad en la zona de Ventana 2 que amenazan los terrenos del antiguo campamento de SINOHYDRO, el sector del poblado de San Luis y las zonas ubicadas en la margen izquierda del cauce.

Riesgo por la inestabilidad de los taludes en la zona de la ventana 2 y San Luis, 31/07/2021,

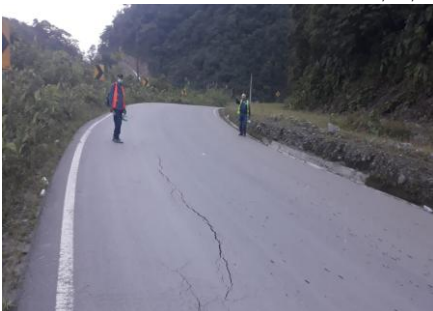
- 03/12/2021, la erosión regresiva alcanzó el sector Piedra Fina y se evidenciaron nuevas grietas en la vía E45, en aproximadamente 35 metros lineales en dicho sector, se restringió el paso vehicular.

03/12/2021 aparición de nuevas grietas, vía E45 sector Piedra Fina

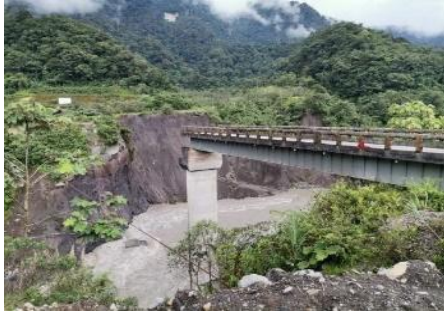
- 19/05/2021, el proceso de erosión regresiva en el río Quijos provocó el colapso del puente Ventana 2 que conduce a los túneles de la Hidroeléctrica Coca Codo Sinclair y hacia las fincas utilizadas para agricultura y ganadería en el sector de San Luis, además el avance del proceso afectó la tubería de captación de agua potable.

Colapso del puente Ventana 2, 19/05/2021

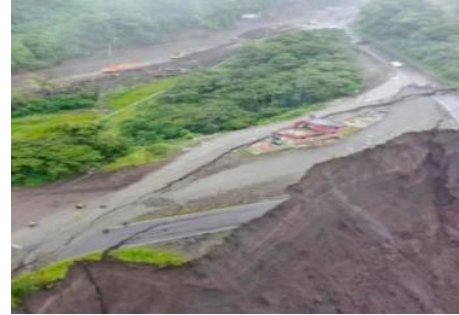
- 18/05/2021, se registró la pérdida de 520 metros de vía en el km 64 – vía E45 y de la vivienda denominada Casa Rosada en San Luis.
- 20/04/2021, MTOP reporta la pérdida de 80 metros de vía en el km 64 - vía E45, en el sector de San Luis.

Pérdida de 520 metros de vía en el km 64 - vía E45 y de la vivienda denominada Casa Rosada en San Luis, 18/05/2021

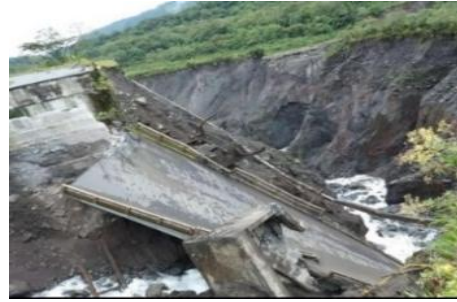
- 23/02/2021, se produjo el derrumbe del arco por donde pasaba el río Coca (ex cascada de San Rafael), provocando el represamiento total del río.
- 22/10/2020, colapso total del puente sobre el río Montana, ante este inminente colapso, el MTOP ejecutó una variante provisional de 650 metros de longitud en el Km 67.5, para mantener la conectividad entre las provincias de Pichincha, Napo y Sucumbíos, la cual estuvo habilitada y en operación desde junio del 2020.

Colapso total del puente sobre el río Montana, 22/10/2020
