## SitRep No. 25 – Inundación Cantón Zamora – Parroquia Guadalupe

INFORME DE SITUACIÓN CANTONAL

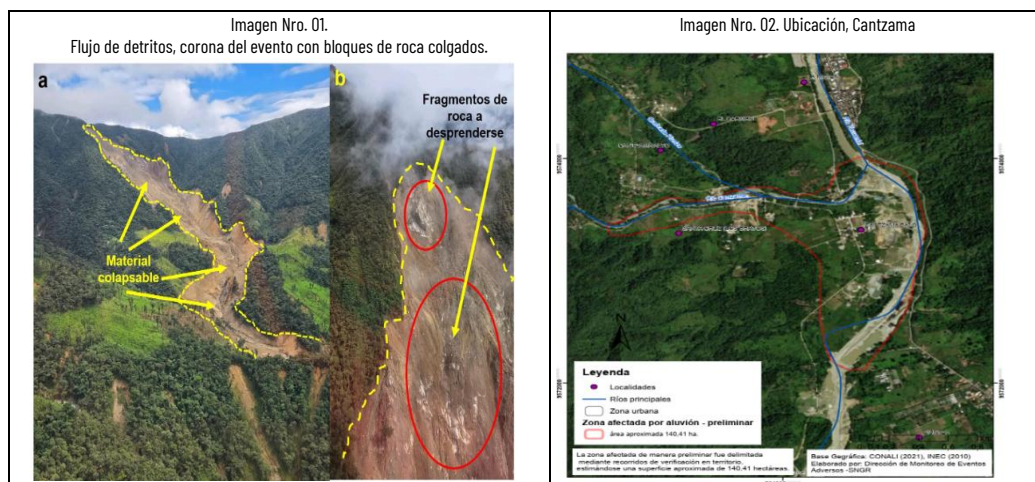
Imagen Nro. 03 Características morfométricas del deslizamiento.

- El COE Provincial se activó a las 13:00 en las instalaciones del GAD Provincial.
- Informe del IIGE con fecha 18/07/2026: El Instituto de Investigación Geológico y Energético determinó que el evento fue un aluvión (flujo de detritos) **de 16,4 km**, originado por un deslizamiento rotacional en la **cuenca alta del río Cantzama**. El detonante principal fue la alta pluviosidad, sumada a factores geológicos y el cambio de uso de suelo a potreros.
