## SitRep No. 30 - Inundación Cantón Zamora - Parroquia Guadalupe

INFORME DE SITUACIÓN CANTONAL

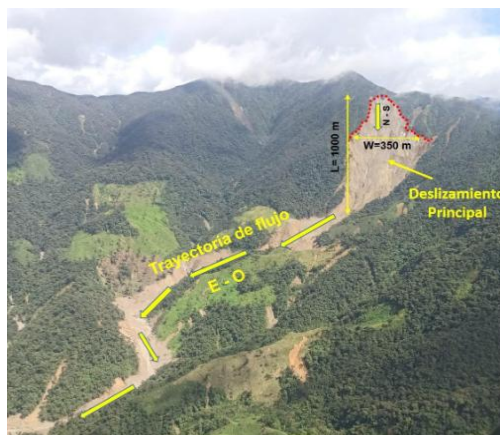
Imagen Nro. 03 Características morfométricas del deslizamiento.

- El COE Provincial se activó a las 13:00 en las instalaciones del GAD Provincial.
- Informe del IIGE con fecha 18/07/2026: El Instituto de Investigación Geológico y Energético determinó que el evento fue un aluvión (flujo de detritos) **de 16,4 km**, originado por un deslizamiento rotacional en la **cuenca alta del río Kantzama**. El detonante principal fue la alta pluviosidad, sumada a factores geológicos y el cambio de uso de suelo a potreros.
