Informe de Situación - Socavamiento

1. Identificación del evento peligroso

| <b>Localización:</b> | Napo/El Chaco/Gonzalo Díaz de Pineda/ San Rafael, Km 105, vía Y de Baeza – Lago Agrio [E45] |
| <b>Descripción de la situación:</b> | A causa del proceso erosivo desarrollado desde febrero del presente año, el río Coca y sus afluentes, continúa erosionando su cauce por lo que pone en riesgo a varias viviendas del sector y a recursos estratégicos como la Red Vial Estatal E45, Hidroeléctrica Coca Codo Sinclair y las tuberías de SOTE, Poliducto Shushufindi- Quito y OCP. Este proceso produjo el 02/02/2020, una nueva formación en la caída de la cascada San Rafael y el 07/04/2020 produjo un hundimiento que causó la rotura de las 3 tuberías antes mencionadas y posterior contaminación de los ríos Coca y Napo. El 04/06/2020 debido al proceso de erosión en los márgenes del río Montana afecta la vía E45 en el sector San Rafael presentando grietas y pone en riesgo de colapso el puente sobre río Montana. |

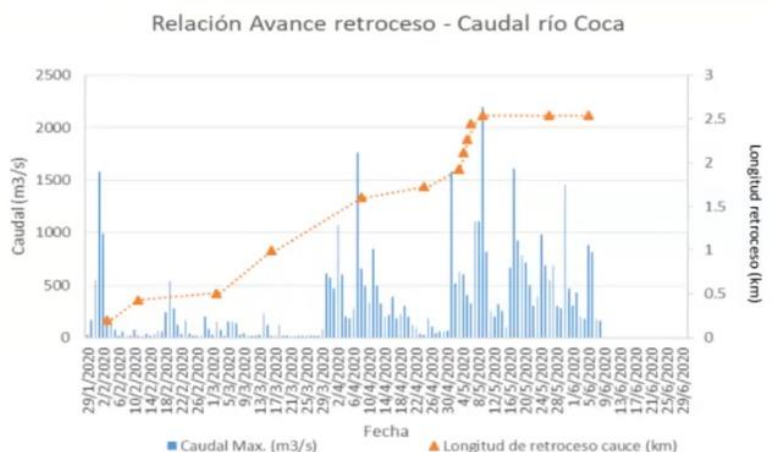
De igual manera, realizan el monitoreo diario del retroceso de la cascada como se puede observar en la siguiente imagen:

Imagen 1. Avance de retroceso de la cascada

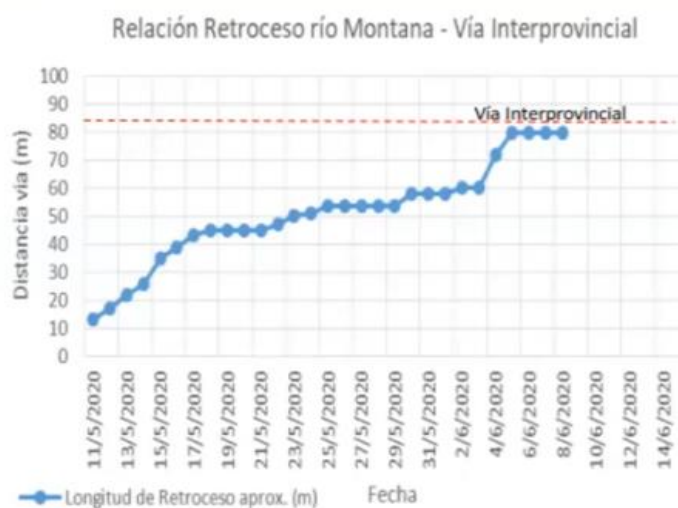
La evolución de la erosión del cauce del río Montana:

Imagen 2 Relación retroceso Río Montana

El material que se encuentra en la zona del cauce del río Coca y el río Montana corresponde con unas brechas volcánicas consolidadas.

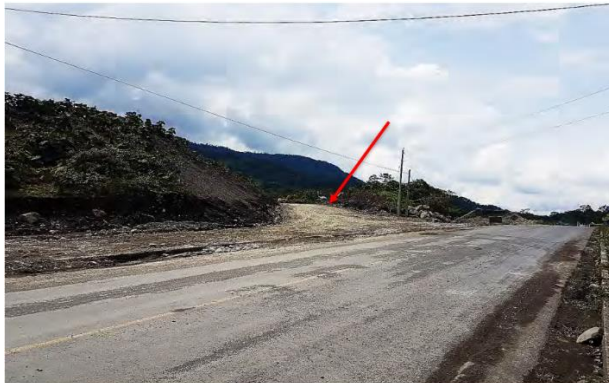
Fotografía 1. Ingreso a la variante vial en el sentido Baeza - Lago Agrio del sector San Rafael.

- MTOP, desde el 13/06/2020, habilita el paso vehicular en el tramo Baeza – Lago Agrio, km 67, sector San Rafael durante las 24 horas de la siguiente manera: Red Estatal Vial de 06h00 a 18h00 en un solo carril y por la variante provisional desde las 18h00 a 06h00. Policía Nacional colabora en la vía con el tránsito vehicular.

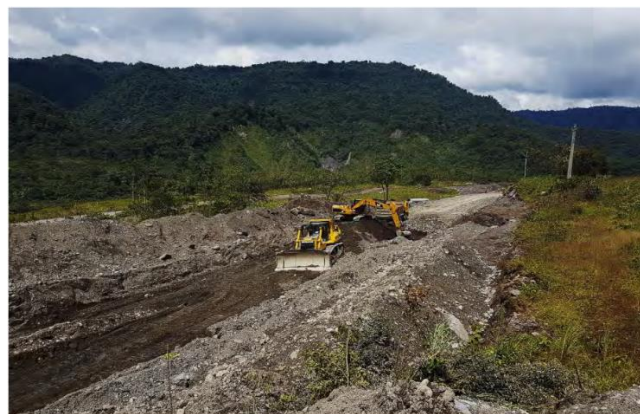
Fotografía 4. Trabajos de nivelación de la subrasante en la variante vial.

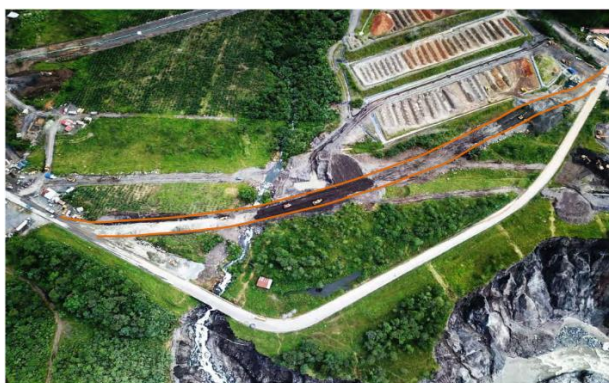
Fotografía 4. Foto aérea de la variante vial con una longitud aproximada de 650 metros.

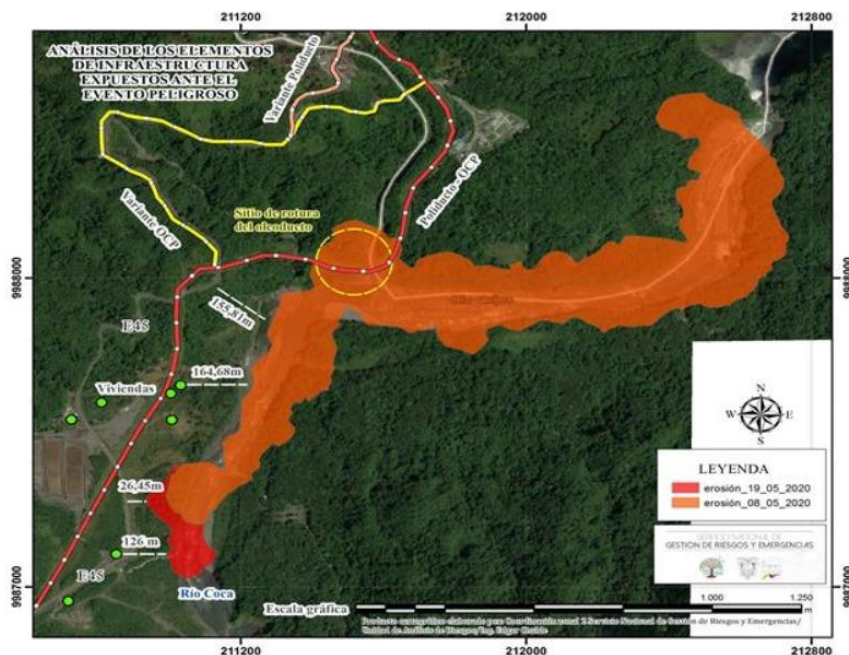
Mapa 1. Elementos expuestos ante el socavamiento Río Montana, Río Coca. Fuente: Ing. Edgar Chulde, Analista de Riesgos CZ2

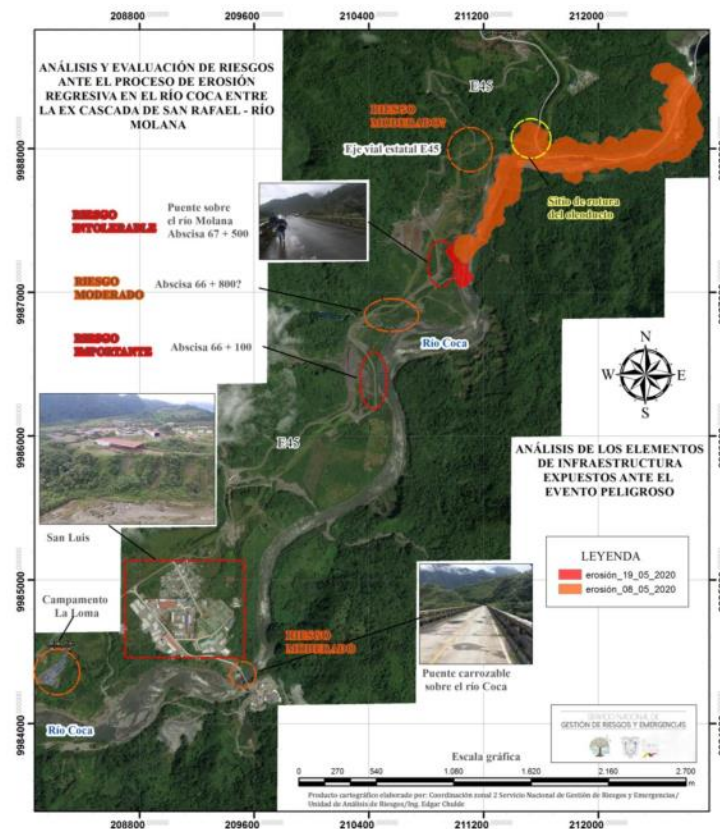
Mapa 2. Evaluación del Riesgo ante el proceso de erosión en el río Coca. Fuente: Ing. Edgar Chulde, Analista de Riesgos CZ2

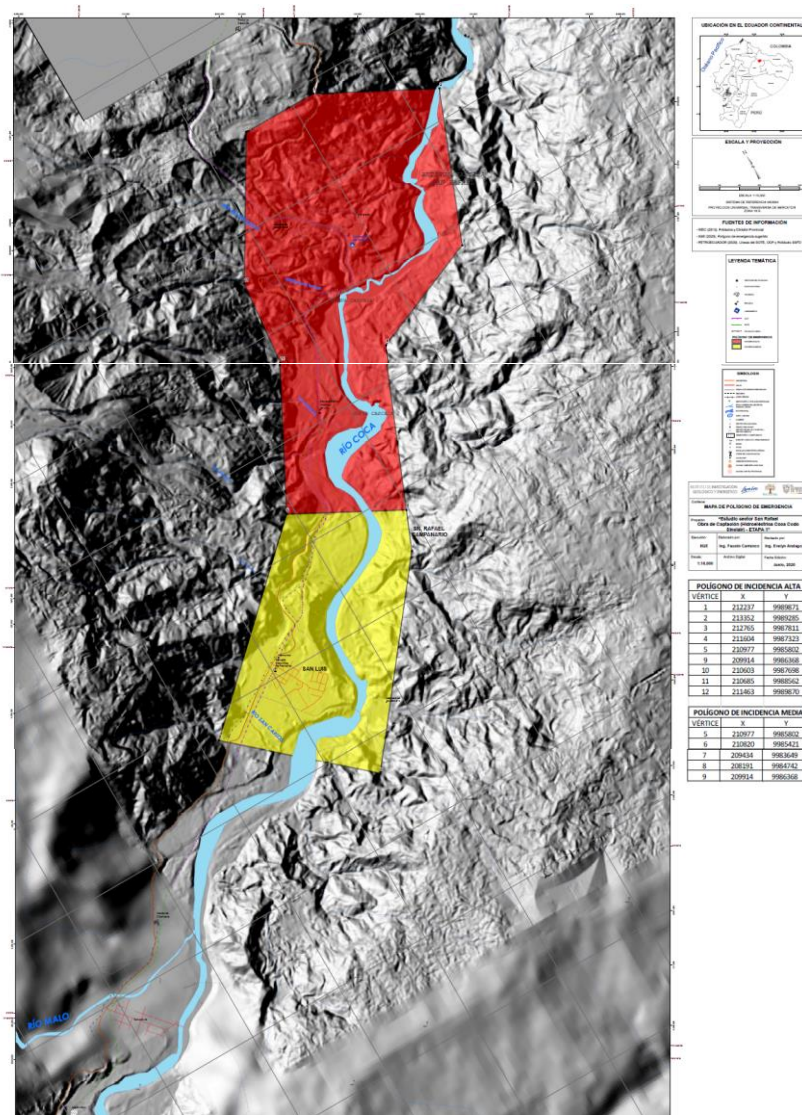
Mapa 4. Mapa del polígono de la emergencia (05/06/2020). Fuente: IIGE
