Informe de Situación - Socavamiento

Informe No. 11

Situación peligrosa:	Socavamiento
Localización:	Napo/El Chaco/Gonzalo Díaz de Pineda/ San Rafael, Km 105, vía Y de Baeza – Lago Agrio [E45]
Fecha de inicio de situación peligrosa:	02 de febrero de 2020 hasta la actualidad
Descripción de la situación:	A causa del proceso erosivo desarrollado desde febrero del presente año, el río Coca y sus afluentes, continúan erosionando su cauce por lo que pone en riesgo a varias viviendas del sector y a recursos estratégicos como la Red Vial Estatal E45, Hidroeléctrica Coca Codo Sinclair, las tuberías de SOTE, Poliducto Shushufindi- Quito y OCP. Este proceso produjo el 02/02/2020, una nueva formación en la caída de la cascada San Rafael y el 07/04/2020 produjo un hundimiento que causó la rotura de las 3 tuberías antes mencionadas para dar paso a una posterior contaminación de los ríos Coca y Napo. El 04/06/2020 debido al proceso de erosión en los márgenes del río Montana se ve afectada la vía E45 en el sector San Rafael presentando grietas y pone en riesgo de colapso del puente del sector.

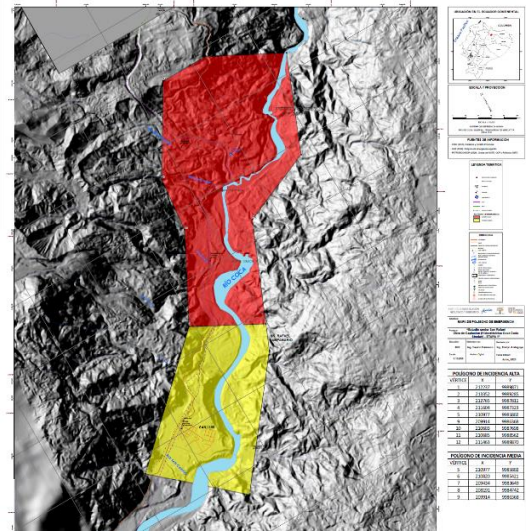
El IIGE mantiene la delimitación del polígono de la zona de la antigua cascada San Rafael, debido a la acelerada desestabilización de los taludes:

- **INCIDENCIA ALTA** (color rojo): este polígono está delimitado a partir del Campamento de San Rafael hasta el río Márquez, con una extensión de 6,6 km². Considerada como la zona de mayor afectación por la erosión regresiva, no solo del río Coca sino también de sus afluentes como el río Reventador, río Montana y río Márquez.
- **INCIDENCIA MEDIA** (color amarillo): Comprende los sectores del río Márquez hasta el río San Carlos, abarca una extensión de 3,6 km². Esta zona ha sido contemplada en el caso de continuar la erosión regresiva del río Coca, aguas arriba del sector en que se encuentra actualmente (confluencia de río Montana).

Mapa 1. Mapa del polígono de la emergencia (05/06/2020). Fuente: IIGE

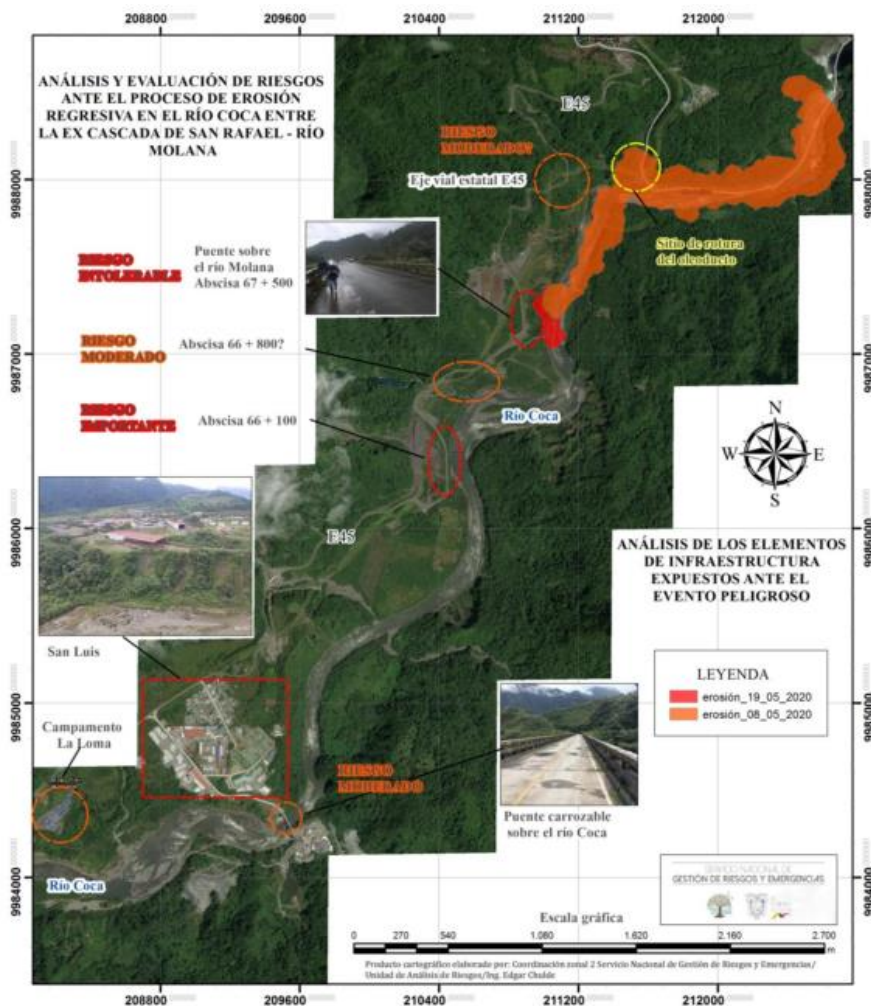
1. Inestabilidad de taludes que comprometen el eje vial, continuo el socavamiento aguas abajo.
2. Taludes inestables pueden provocar represamientos

Mapa 2. Evaluación del Riesgo ante el proceso de erosión en el río Coca. Fuente: Ing. Edgar Chulde, Analista de Riesgos CZ2
