Informe de Situación – Socavamiento Napo

Fecha y Hora de actualización: martes, 23 de junio de 2020 - 17:45:22

1. Identificación del evento peligroso

Situación peligrosa:	Socavamiento
Localización:	Napo/El Chaco/Gonzalo Díaz de Pineda/ San Rafael, Km 105, vía Y de Baeza – Lago Agrio [E45]
Fecha de inicio de situación peligrosa:	02 de febrero de 2020 hasta la actualidad
Descripción de la situación:	A causa del proceso erosivo desarrollado desde febrero del presente año, el río Coca y sus afluentes, continúan erosionando su cauce por lo que pone en riesgo a varias viviendas del sector y a recursos estratégicos tales como: la Red Vial Estatal E45, Hidroeléctrica Coca Codo Sinclair, las tuberías de SOTE, Poliducto Shushufindi- Quito y al OCP. Este proceso produjo el 02/02/2020, una nueva formación en la caída de la cascada San Rafael y el 07/04/2020 produjo un hundimiento que causó la rotura de las 3 tuberías antes mencionadas para dar paso a una posterior contaminación de los ríos Coca y Napo. El 04/06/2020 debido al proceso de erosión en los márgenes del río Montana se ve afectada la vía E45 en el sector San Rafael presentando grietas y pone en riesgo de colapso del puente del sec

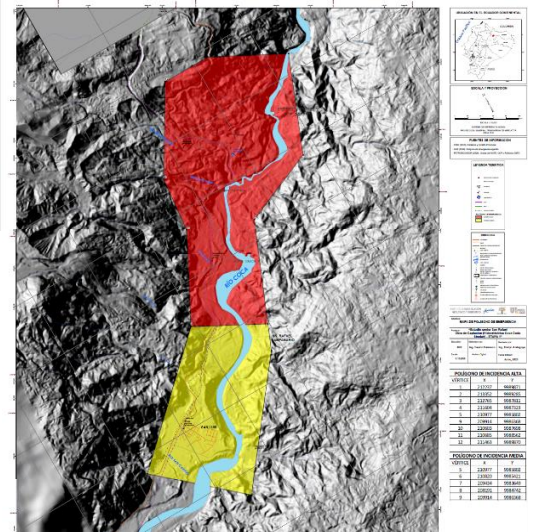
Mapa 1. Mapa del polígono de la emergencia (05/06/2020). Fuente: IIGE

El IIGE mantiene la delimitación del polígono de la zona de la antigua cascada San Rafael, debido a la acelerada desestabilización de los taludes:

- INCIDENCIA **ALTA** (color rojo): este polígono está delimitado a partir del Campamento de San Rafael hasta el río Márquez, con una extensión de 6,6 km². Considerada como la zona de mayor afectación por la erosión regresiva, no solo del río Coca sino también de sus afluentes como el río Reventador, río Montana y río Márquez.
- INCIDENCIA **MEDIA** (color amarillo): Comprende los sectores del río Márquez hasta el río San Carlos, abarca una extensión de 3,6 km². Esta zona ha sido contemplada en el caso de continuar la erosión regresiva del río Coca, aguas arriba del sector en que se encuentra actualmente (confluencia de río Montana).

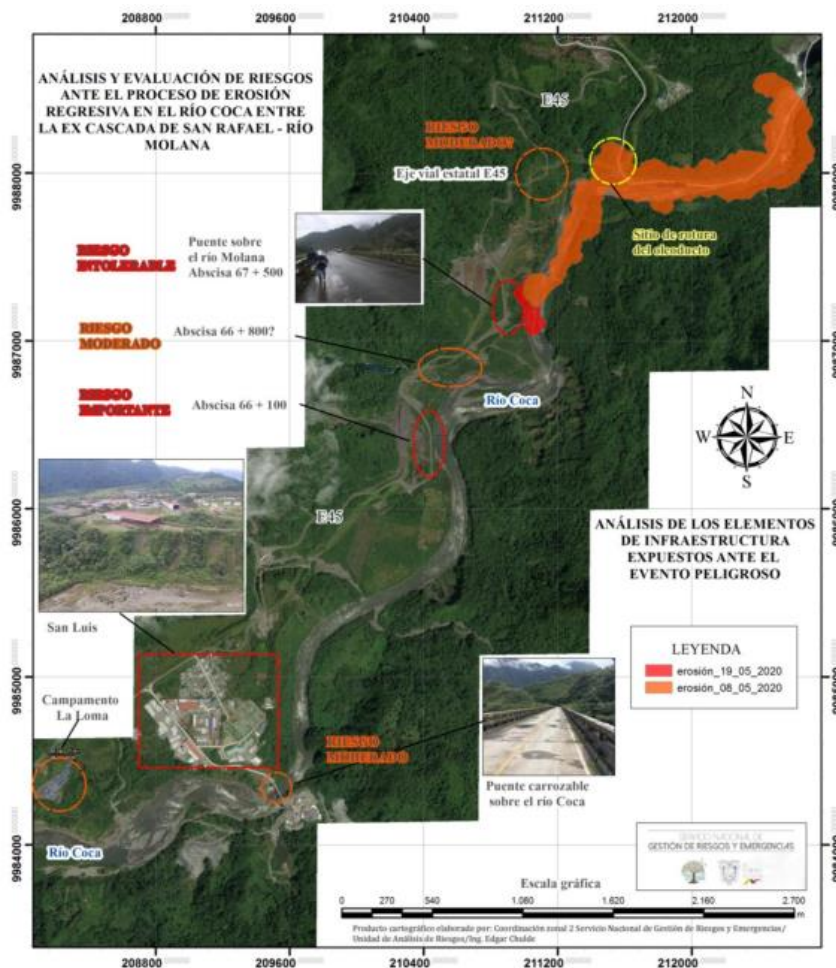
Mapa 2. Evaluación del Riesgo ante el proceso de erosión en el río Coca. Fuente: Ing. Edgar Chulde, Analista de Riesgos CZ2

1. Inestabilidad de taludes que comprometen el eje vial, continuo el socavamiento aguas abajo.
2. Taludes inestables pueden provocar represamientos
