Informe de Situación – Socavamiento Napo

Fecha y Hora de actualización: viernes, 26 de junio de 2020 - 18:40:45

Situación peligrosa:	Socavamiento
Localización:	Napo/El Chaco/Gonzalo Díaz de Pineda/ San Rafael, Km 105, vía Y de Baeza – Lago Agrio [E45]
Fecha de inicio de situación peligrosa:	02 de febrero de 2020 hasta la actualidad
Descripción de la situación:	A causa del proceso erosivo desarrollado desde febrero del presente año, el río Coca y sus afluentes, continúan erosionando su cauce por lo que pone en riesgo a varias viviendas del sector y a recursos estratégicos tales como: la Red Vial Estatal E45, Hidroeléctrica Coca Codo Sinclair, las tuberías de SOTE, Poliducto Shushufindi- Quito y al OCP. Este proceso produjo el 02/02/2020, una nueva formación en la caída de la cascada San Rafael y el 07/04/2020 produjo un hundimiento que causó la rotura de las 3 tuberías antes mencionadas para dar paso a una posterior contaminación de los ríos Coca y Napo. El 04/06/2020 debido al proceso de erosión en los márgenes del río Montana se ve afectada la vía E45 en el sector San Rafael presentando grietas y pone en riesgo de colapso del puente del sector.

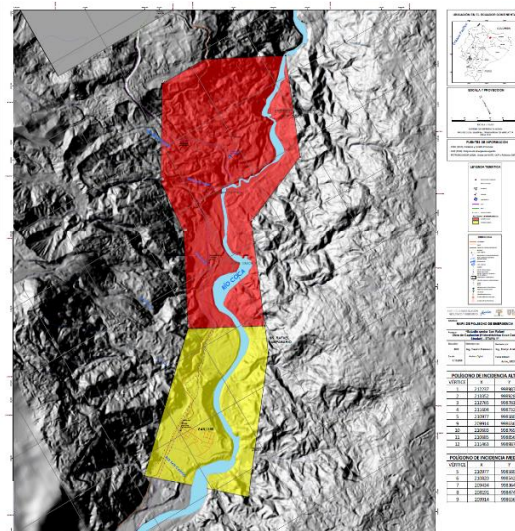
Mapa 2. Mapa del polígono de la emergencia (05/06/2020). Fuente: IIGE

El IIGE mantiene la delimitación del polígono de la zona de la antigua cascada San Rafael, debido a la acelerada desestabilización de los taludes:

- INCIDENCIA **ALTA** (color rojo): este polígono está delimitado a partir del Campamento de San Rafael hasta el río Márquez, con una extensión de 6,6 km². Considerada como la zona de mayor afectación por la erosión regresiva, no solo del río Coca sino también de sus afluentes como el río Reventador, río Montana y río Márquez.
- INCIDENCIA **MEDIA** (color amarillo): Comprende los sectores del río Márquez hasta el río San Carlos, abarca una extensión de 3,6 km². Esta zona ha sido contemplada en el caso de continuar la erosión regresiva del río Coca, aguas arriba del sector en que se encuentra actualmente (confluencia de río Montana).
