Informe de Situación – Socavamiento Napo

Fecha y Hora de actualización: viernes, 03 de julio de 2020 - 17:47:38

Informe No. 15

1. Identificación del evento peligroso

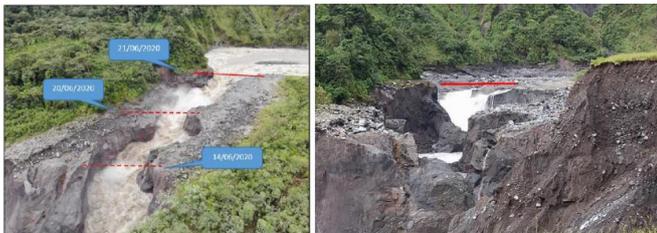
CELEC registra los caudales diarios del río Coca, basados en la bitácora de operación y de las obras de captación. Además, indica que el río está atravesando un material un poco más resistente que el observado aguas abajo.

El fenómeno de erosión regresiva del río Coca, que permaneció estacionado o detenido en el sitio de la confluencia del río Montana con el río Coca por 43 días, a una distancia de 2.538 metros medidos a partir de la Cascada San Rafael, este estado se mantuvo hasta el día 21 de junio cuando la crecida de 2400 m<sup>3</sup>/seg, ocasionó la erosión del cauce por aproximadamente 200 metros hacia aguas arriba, dejando en el cauce un canal excavado en la roca del lecho del río.

De acuerdo a la estimación empírica, basada en la observación de los hechos ocurridos y sin incluir otros factores como la geología o los caudales transitados, CELEC –EP en el informe técnico emitido el 24/06/2020 concluye que en iguales condiciones la erosión regresiva recorrerá los 18.5 km de distancia restantes hasta las obras de captación en 2,35 años.

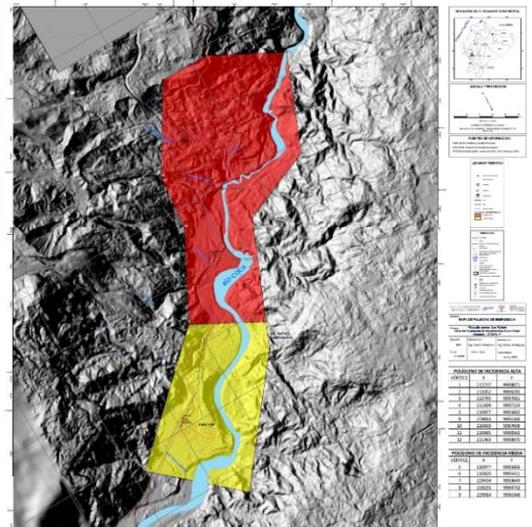
Mapa 2. Mapa del polígono de la emergencia (05/06/2020). Fuente: IIGE

El IIGE mantiene la delimitación del polígono de la zona de la antigua cascada San Rafael, debido a la acelerada desestabilización de los taludes:

- **INCIDENCIA ALTA** (color rojo): este polígono está delimitado a partir del Campamento de San Rafael hasta el río Márquez, con una extensión de 6,6 km<sup>2</sup>. Considerada como la zona de mayor afectación por la erosión regresiva, no solo del río Coca sino también de sus afluentes como el río Reventador, río Montana y río Márquez.
- **INCIDENCIA MEDIA** (color amarillo): Comprende los sectores del río Márquez hasta el río San Carlos, abarca una extensión de 3,6 km<sup>2</sup>. Esta zona ha sido contemplada en el caso de continuar la erosión regresiva del río Coca, aguas arriba del sector en que se encuentra actualmente (confluencia de río Montana).
