Informe de Situación – Socavamiento Napo

Fecha y Hora de actualización: viernes, 10 de julio de 2020 - 17:04:39

Informe No. 17

1. Identificación del evento peligroso

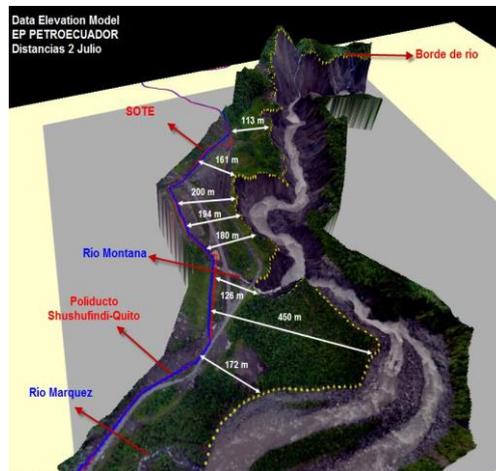
EP Petroecuador continúa con el bombeo del SOTE y Poliducto Shushufindi-Quito de forma normal. Los poliductos se encuentran 100% operativos y en la zona de derrame del PK 150 se encuentra contenido.

Mapa 1. Verificación de ampliación de los flancos del río Quijos, fuente: informe semanal No 03 de Petroecuador del 02/07/2020.

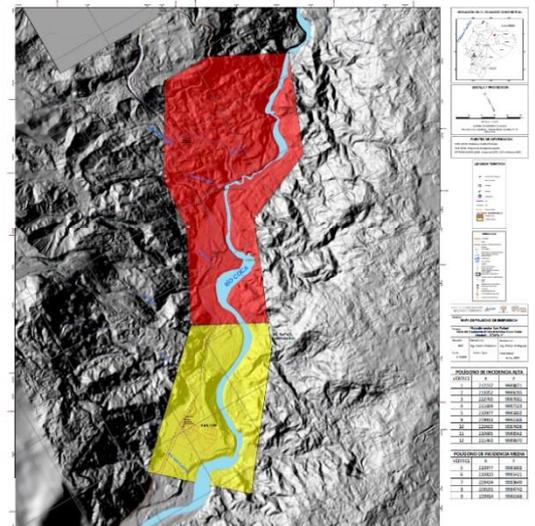
El IIGE mantiene la delimitación del polígono de la zona de la antigua cascada San Rafael, debido a la acelerada desestabilización de los taludes:

- **INCIDENCIA ALTA** (color rojo): este polígono está delimitado a partir del Campamento de San Rafael hasta el río Márquez, con una extensión de 6,6 km2. Considerada como la zona de mayor afectación por la erosión regresiva, no solo del río Coca sino también de sus afluentes como el río Reventador, río Montana y río Márquez.
- **INCIDENCIA MEDIA** (color amarillo): Comprende los sectores del río Márquez hasta el río San Carlos, abarca una extensión de 3,6 km2. Esta zona ha sido contemplada en el caso de continuar la erosión regresiva del río Coca, aguas arriba del sector en que se encuentra actualmente (confluencia de río Montana).

Mapa 2. Mapa del polígono de la emergencia (05/06/2020). Fuente: IIGE
