Informe de Situación – Socavamiento Napo

Fecha y Hora de actualización: martes, 14 de julio de 2020 - 17:16:17

Informe No. 18

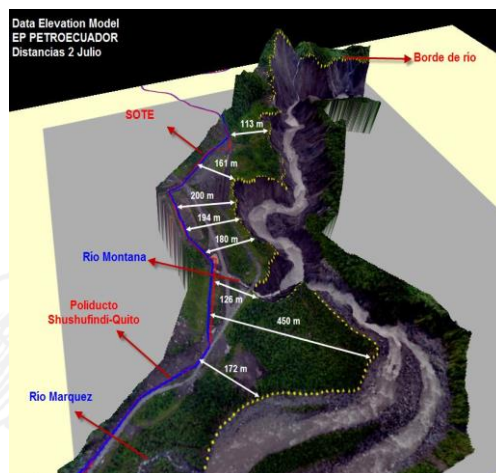
Mapa 1. Verificación de ampliación de los flancos del río Quijos, fuente: informe semanal No 03 de Petroecuador del 02/07/2020.

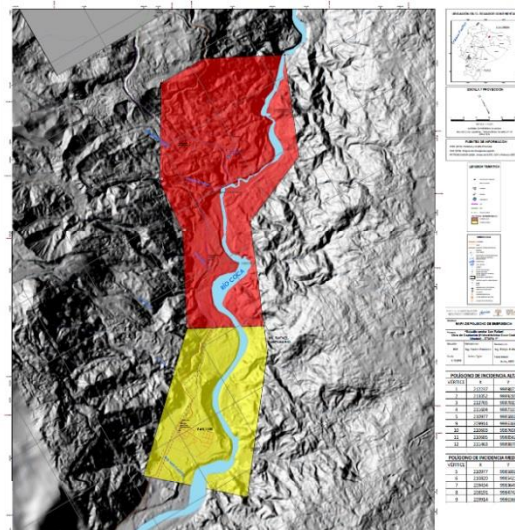
El IIGE mantiene la delimitación del polígono de la zona de la antigua cascada San Rafael, debido a la acelerada desestabilización de los taludes:

- INCIDENCIA **ALTA** (color rojo): este polígono está delimitado a partir del Campamento de San Rafael hasta el río Márquez, con una extensión de 6,6 km². Considerada como la zona de mayor afectación por la erosión regresiva, no solo del río Coca sino también de sus afluentes como el río Reventador, río Montana y río Márquez.
- INCIDENCIA **MEDIA** (color amarillo): Comprende los sectores del río Márquez hasta el río San Carlos, abarca una extensión de 3,6 km². Esta zona ha sido contemplada en el caso de continuar la erosión regresiva del río Coca, aguas arriba del sector en que se encuentra actualmente (confluencia de río Montana).

Mapa 2. Mapa del polígono de la emergencia (05/06/2020). Fuente: IIGE
