Informe de Situación – Socavamiento Napo

Fecha y Hora de actualización: miércoles, 22 de julio de 2020 - 16:19:49

Informe No. **20**

1. Identificación del evento peligroso

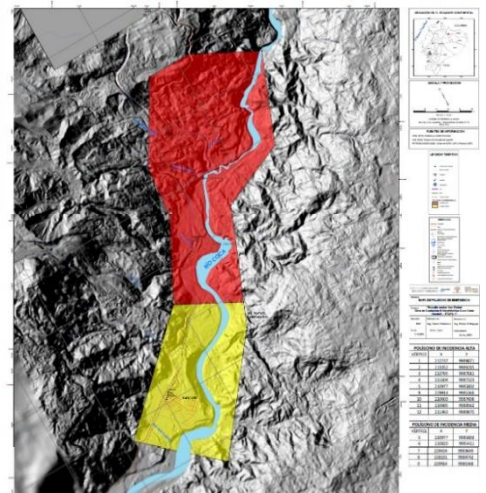
Mapa1. Mapa del polígono de la emergencia (05/06/2020). Fuente: IIGE

El IIGE mantiene la delimitación del polígono de la zona de la antigua cascada San Rafael, debido a la acelerada desestabilización de los taludes:

- INCIDENCIA **ALTA** (color rojo): este polígono está delimitado a partir del Campamento de San Rafael hasta el río Márquez, con una extensión de 6,6 km2. Considerada como la zona de mayor afectación por la erosión regresiva, no solo del río Coca sino también de sus afluentes como el río Reventador, río Montana y río Márquez.
- INCIDENCIA **MEDIA** (color amarillo): Comprende los sectores del río Márquez hasta el río San Carlos, abarca una extensión de 3,6 km2. Esta zona ha sido contemplada en el caso de continuar la erosión regresiva del río Coca, aguas arriba del sector en que se encuentra actualmente (confluencia de río Montana).
