Informe de Situación – Socavamiento

Informe No. 21

| Situación peligrosa: | Socavamiento |
| Localización: | Napo/El Chaco/Gonzalo Díaz de Pineda/ San Rafael, vía Y de Baeza – Lago Agrio [E45] |

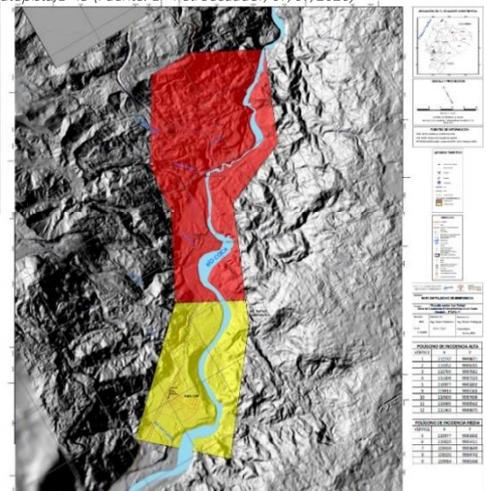
Mapa 1. Mapa del polígono de la emergencia (05/06/2020). Fuente: IIGE

De la misma manera mantiene la delimitación del polígono de la zona de la antigua cascada San Rafael, debido a la acelerada desestabilización de los taludes:

- INCIDENCIA **ALTA** (color rojo): este polígono está delimitado a partir del Campamento de San Rafael hasta el río Márquez, con una extensión de 6,6 km². Considerada como la zona de mayor afectación por la erosión regresiva, no solo del río Coca sino también de sus afluentes como el río Reventador, río Montana y río Márquez.
- INCIDENCIA **MEDIA** (color amarillo): Comprende los sectores del río Márquez hasta el río San Carlos, abarca una extensión de 3,6 km². Esta zona ha sido contemplada en el caso de continuar la erosión regresiva del río Coca, aguas arriba del sector en que se encuentra actualmente (confluencia de río Montana).
