Informe de Situación – Socavamiento Napo

Informe No. 23

Situación peligrosa:	Socavamiento
Localización:	Napo/El Chaco/Gonzalo Díaz de Pineda/ San Rafael, vía Y de Baeza – Lago Agrio [E45]
Fecha de inicio de situación peligrosa:	02 de febrero de 2020 hasta la actualidad

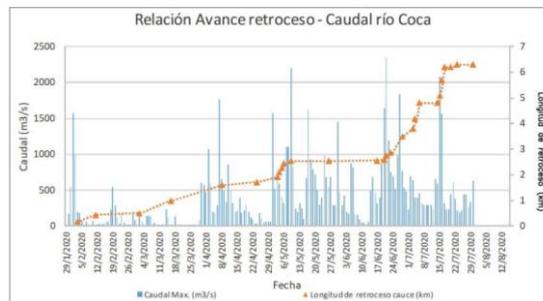
**Avance de la erosión regresiva.** - Durante la semana del 24 al 30 de julio, con relación a la evolución del avance en este período no se ha registrado avance, por lo que el frente de erosión se mantiene a 6.3 km de la Cascada San Rafael. Morfológicamente el río continúa excavando degradando el cauce del río, pero el efecto es menos acentuado, la sección erosionada es más ancha y menos profunda. La erosión está en las proximidades del puente a V2, la geología observada continúa representada por las brechas vulcano clásticas en ambas márgenes del río.

Basados únicamente en la observación de los hechos ocurridos y sin incluir otros factores como la geología o los caudales transitados, podemos concluir teóricamente que en iguales condiciones la erosión regresiva recorrerá los 12,7 km de distancia restantes hasta las obras de captación en 1 año. Si se revisa informes anteriores este valor cambia, lo que confirma su carácter de empírico.

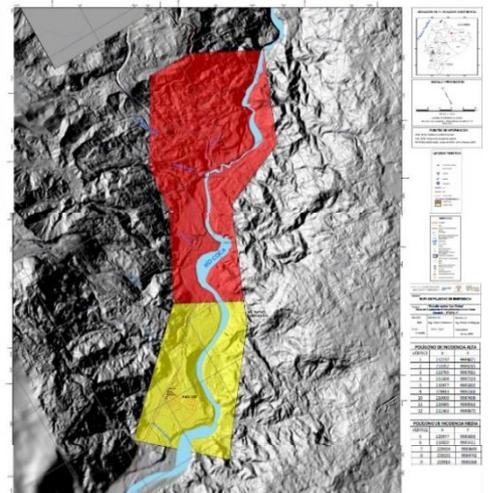
Mapa1. Mapa del polígono de la emergencia (05/06/2020). Fuente: IIGE

- **INCIDENCIA ALTA** (color rojo): este polígono está delimitado a partir del Campamento de San Rafael hasta el río Márquez, con una extensión de 6,6 km<sup>2</sup>. Considerada como la zona de mayor afectación por la erosión regresiva, no solo del río Coca sino también de sus afluentes como el río Reventador, río Montana y río Márquez.
- **INCIDENCIA MEDIA** (color amarillo): Comprende los sectores del río Márquez hasta el río San Carlos, abarca una extensión de 3,6 km<sup>2</sup>. Esta zona ha sido contemplada en el caso de continuar la erosión regresiva del río Coca, aguas arriba del sector en que se encuentra actualmente (confluencia de río Montana).

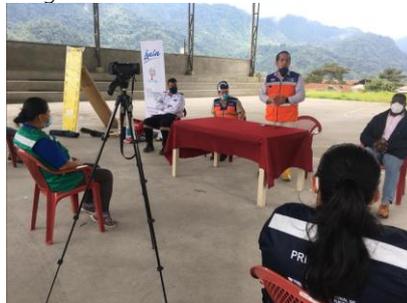
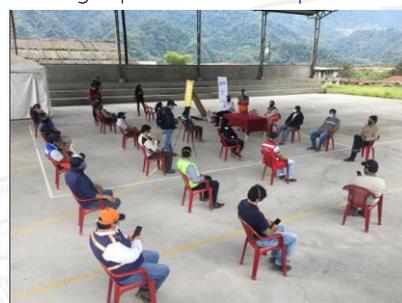
- El 12/08/2020, Director General del SNGRE, realizó la visita a la provincia de Napo, y en conjunto con el alcalde de El Chaco y el Gerente de CELEC, recorrieron el sector del río Montana, donde monitorean los sectores afectados por proceso erosivo, así mismo inspeccionaron las obras de mitigación, en el sector de Piedra Fina 2, ejecutados por las empresas eléctricas, lideradas por CELEC. EL SNGRE, Informó sobre las acciones realizadas ante el desarrollo del proceso de erosión regresiva en el río Coca a la población de San Luis, además entregó kit comunitario al Comité de Gestión de Riesgos para fortalecer el plan de respuesta local.

- CELEC – EP, al 23 de julio 2020 concluyó los contratos de consultoría de tres empresas y posee ya los respectivos informes finales y sus anexos. Actualmente continúan los trabajos para las obras emergentes que consisten en la construcción de diques de enrocado transversales para disminuir la velocidad de los caudales y por consiguiente el efecto erosivo del río. También se prepara otra intervención con el empleo de contenedores metálicos que serán colocados en el cauce del río Coca.
