Informe de Situación – Socavamiento Napo

Fecha y Hora de actualización: viernes, 21 de agosto de 2020 - 20:39:23

Este Informe fue elaborado por el Equipo Técnico de la Unidad de Monitoreo de Eventos Adversos de Napo/Orellana

Informe No. 24

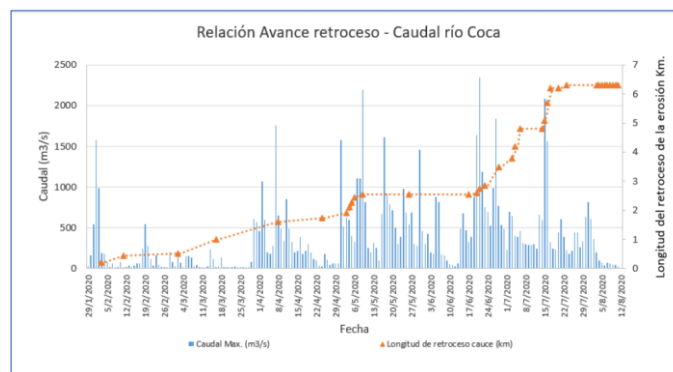
Fotografía 1. Imagen del avance de la erosión regresiva.

**Avance de la erosión regresiva.** - Durante la semana del 06 al 13 de agosto, la evolución del avance en este período no se ha registrado avance, por lo que el frente de erosión se mantiene a 6.3 km aguas arriba de la Cascada San Rafael. Morfológicamente el río continúa excavando degradando el cauce del río, pero el efecto es menos acentuado, la sección erosionada es más ancha y menos profunda. La erosión está en las proximidades del puente a V2, la geología observada continúa representada por las brechas vulcano clásticas en ambas márgenes del río.

Basados únicamente en la observación de los hechos ocurridos y sin incluir otros factores como la geología o los caudales transitados, podemos concluir teóricamente que en iguales condiciones la erosión regresiva recorrerá los 12.7 km de distancia restantes hasta las obras de captación en 1.1 años. Si se revisa informes anteriores este valor cambia, lo que confirma su carácter de empírico.

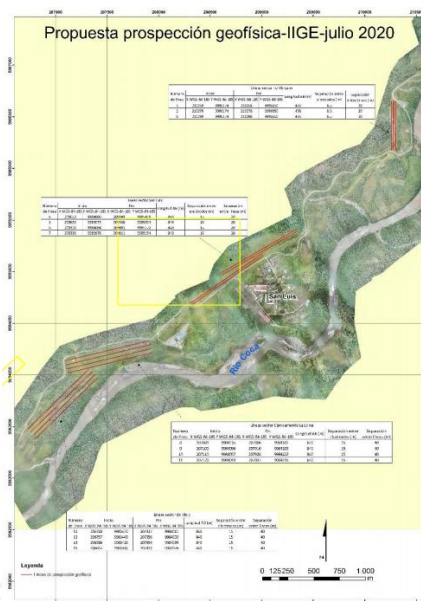
Fotografía 5. Mapa de puntos de trabajo en campo

El IIGE realizó la planificación de una campaña de campo entre el sector del río Marker y río Malo, para el levantamiento de información geofísica, con el objetivo de identificar las propiedades geoelectricas del subsuelo y conocer indirectamente los materiales sobre los cuales se encuentra asentado el sistema de oleoductos (SOTE y Poliducto Shushufindi - Quito). A la fecha se tiene un porcentaje de avance del 100% del total de líneas planificadas.

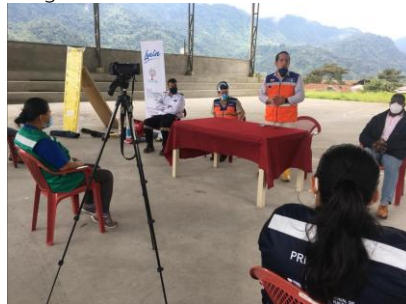
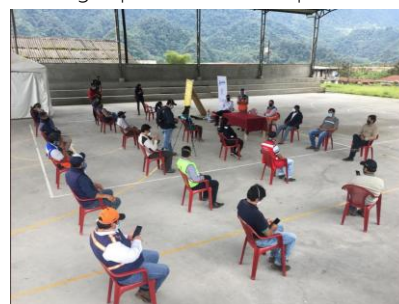
- El 12/08/2020, Director General del SNGRE, realizó la visita a la provincia de Napo, y en conjunto con el alcalde de El Chaco y el Gerente de CELEC, recorrieron el sector del río Montana, donde monitorean los sectores afectados por proceso erosivo, así mismo inspeccionaron las obras de mitigación, en el sector de Piedra Fina 2, ejecutados por las empresas eléctricas, lideradas por CELEC. EL SNGRE, Informó sobre las acciones realizadas ante el desarrollo del proceso de erosión regresiva en el río Coca a la población de San Luis, además entregó kit comunitario al Comité de Gestión de Riesgos para fortalecer el plan de respuesta local.

- CELEC – EP, al 23 de julio 2020 concluyó los contratos de consultoría de tres empresas y posee ya los respectivos informes finales y sus anexos. Actualmente continúan los trabajos para las obras emergentes que consisten en la construcción de diques de enrocado transversales para disminuir la velocidad de los caudales y por consiguiente el efecto erosivo del río. También se prepara otra intervención con el empleo de contenedores metálicos que serán colocados en el cauce del río Coca.
