Informe de Situación – Socavamiento Napo

Informe No. 25

1. Identificación del evento peligroso

Situación peligrosa:	Socavamiento
Localización:	Napo/El Chaco/Gonzalo Díaz de Pineda/ San Rafael, vía Y de Baeza – Lago Agrío [E45]
Fecha de inicio de situación peligrosa:	02 de febrero de 2020 hasta la actualidad
Descripción de la situación:	A causa del proceso erosivo desarrollado desde febrero del presente año, el río Coca y sus afluentes, continúan erosionando su cauce por lo que pone en riesgo a varias viviendas del sector y a recursos estratégicos tales como: la Red Vial Estatal E45, Hidroeléctrica Coca Codo Sinclair, las tuberías de SOTE, Poliducto Shushufindi- Quito y al OCP. Este proceso produjo el 02/02/2020, una nueva formación en la caída de la cascada San Rafael y el 07/04/2020 produjo un hundimiento que causó la rotura de las 3 tuberías antes mencionadas para dar paso a una posterior contaminación de los ríos Coca y Napo. El 04/06/2020 debido al proceso de erosión en los márgenes del río Montana se ve afectada la vía E45 y el agrietamiento de la vía en el Km 67 y 66 en el sector San Rafael, lo que pone en riesgo de colapso del puente del sector. El 22/08/2020 debido al av

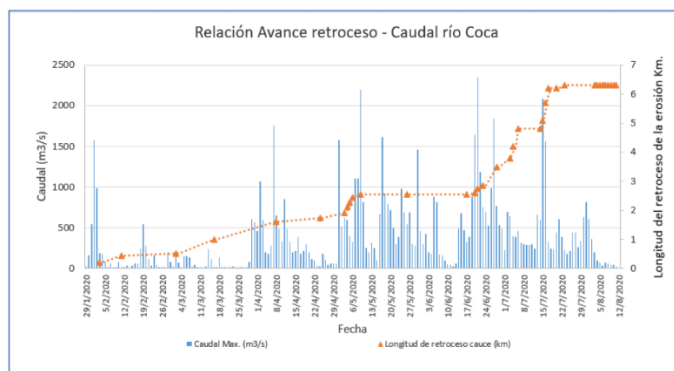
Avance de la erosión regresiva. - Durante la semana del 06 al 13 de agosto, la evolución del avance en este período no se ha registrado avance, por lo que el frente de erosión se mantiene a 6.3 km aguas arriba de la Cascada San Rafael. Morfológicamente el río continúa excavando degradando el cauce del río, pero el efecto es menos acentuado, la sección erosionada es más ancha y menos profunda. La erosión está en las proximidades del puente a V2, la geología observada continúa representada por las brechas vulcano clásticas en ambas márgenes del río.

Basados únicamente en la observación de los hechos ocurridos y sin incluir otros factores como la geología o los caudales transitados, podemos concluir teóricamente que en iguales condiciones la erosión regresiva recorrerá los 12.7 km de distancia restantes hasta las obras de captación en 1.1 años. Si se revisa informes anteriores este valor cambia, lo que confirma su carácter de empírico.

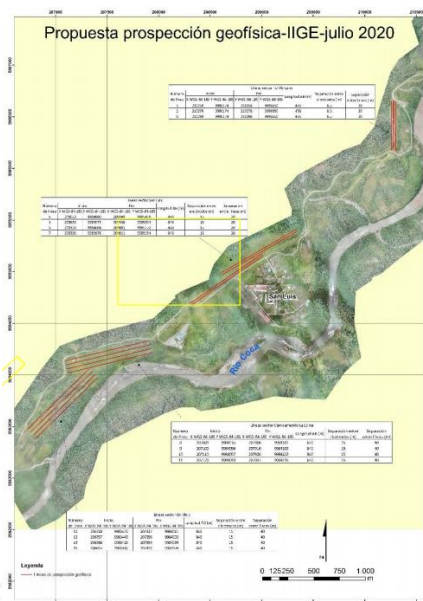
Fotografía 5. Mapa de puntos de trabajo en campo

El IIGE realizó la planificación de una campaña de campo entre el sector del río Marker y río Malo, para el levantamiento de información geofísica, con el objetivo de identificar las propiedades geoelectricas del subsuelo y conocer indirectamente los materiales sobre los cuales se encuentra asentado el sistema de oleoductos (SOTE y Poliducto Shushufindi - Quito). A la fecha se tiene un porcentaje de avance del 100% del total de líneas planificadas.

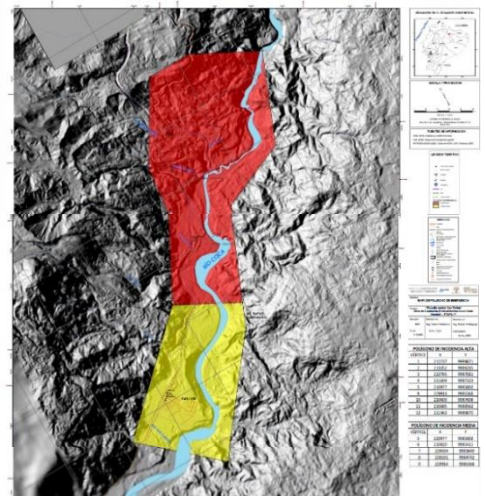
Mapa1. Mapa del polígono de la emergencia (05/06/2020). Fuente: IIGE

De la misma manera mantiene la delimitación del polígono de la zona de la antigua cascada San Rafael, debido a la acelerada desestabilización de los taludes:

- INCIDENCIA **ALTA** (color rojo): este polígono está delimitado a partir del Campamento de San Rafael hasta el río Márquez, con una extensión de 6,6 km². Considerada como la zona de mayor afectación por la erosión regresiva, no solo del río Coca sino también de sus afluentes como el río Reventador, río Montana y río Márquez.
- INCIDENCIA **MEDIA** (color amarillo): Comprende los sectores del río Márquez hasta el río San Carlos, abarca una extensión de 3,6 km². Esta zona ha sido contemplada en el caso de continuar la erosión regresiva del río Coca, aguas arriba del sector en que se encuentra actualmente (confluencia de río Montana).

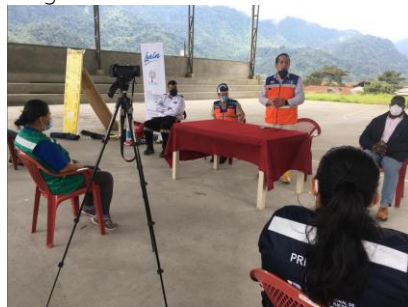
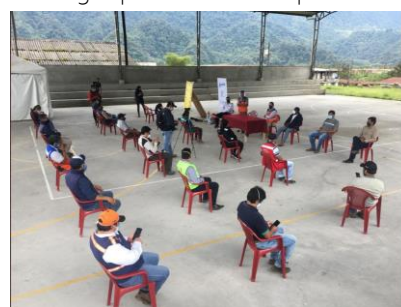
- El 12/08/2020, Director General del SNGRE, realizó la visita a la provincia de Napo, y en conjunto con el alcalde de El Chaco y el Gerente de CELEC, recorrieron el sector del río Montana, donde monitorean los sectores afectados por proceso erosivo, así mismo inspeccionaron las obras de mitigación, en el sector de Piedra Fina 2, ejecutados por las empresas eléctricas, lideradas por CELEC. EL SNGRE, Informó sobre las acciones realizadas ante el desarrollo del proceso de erosión regresiva en el río Coca a la población de San Luis, además entregó kit comunitario al Comité de Gestión de Riesgos para fortalecer el plan de respuesta local.

- CELEC – EP, al 23 de julio 2020 concluyó los contratos de consultoría de tres empresas y posee ya los respectivos informes finales y sus anexos. Actualmente continúan los trabajos para las obras emergentes que consisten en la construcción de diques de enrocado transversales para disminuir la velocidad de los caudales y por consiguiente el efecto erosivo del río. También se prepara otra intervención con el empleo de contenedores metálicos que serán colocados en el cauce del río Coca.
