Informe de Situación – Socavamiento Napo

Fecha y Hora de actualización: domingo, 23 de agosto de 2020 - 15:49:54

1. Identificación del evento peligroso

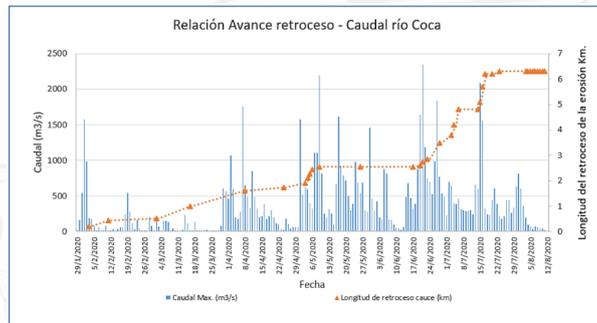
Avance de la erosión regresiva. - Durante la semana del 06 al 13 de agosto, la evolución del avance en este período no se ha registrado avance, por lo que el frente de erosión se mantiene a 6.3 km aguas arriba de la Cascada San Rafael. Morfológicamente el río continúa excavando degradando el cauce del río, pero el efecto es menos acentuado, la sección erosionada es más ancha y menos profunda. La erosión está en las proximidades del puente a V2, la geología observada continúa representada por las brechas vulcano clásticas en ambas márgenes del río.

Basados únicamente en la observación de los hechos ocurridos y sin incluir otros factores como la geología o los caudales transitados, se puede concluir teóricamente que en iguales condiciones, la erosión regresiva recorrerá los 12.7 km de distancia restantes hasta las obras de captación en 1.1 años. Si se revisan informes anteriores, este valor cambia, lo que confirma su carácter de empírico.

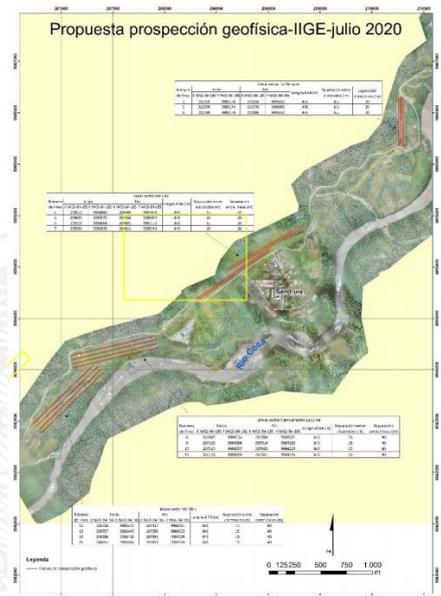
Fotografía 5. Mapa de puntos de trabajo en campo

El IIGE realizó la planificación de una campaña de campo entre el sector del río Marker y río Malo, para el levantamiento de información geofísica, con el objetivo de identificar las propiedades geoeléctricas del subsuelo y conocer indirectamente los materiales sobre los cuales se encuentra asentado el sistema de oleoductos (SOTE y Poliducto Shushufindi - Quito). A la fecha se tiene un porcentaje de avance del 100% del total de líneas planificadas.

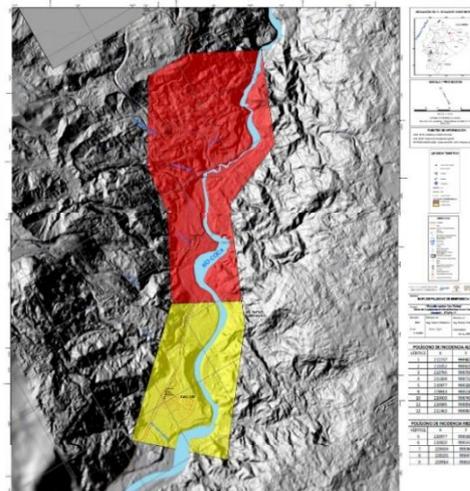
Mapa1. Mapa del polígono de la emergencia (05/06/2020). Fuente: IIGE

De la misma manera se mantiene la delimitación del polígono de la zona de la antigua cascada San Rafael, debido a la acelerada desestabilización de los taludes:

- **INCIDENCIA ALTA** (color rojo): este polígono está delimitado a partir del Campamento de San Rafael hasta el río Márquez, con una extensión de 6,6 km². Considerada como la zona de mayor afectación por la erosión regresiva, no solo del río Coca sino también de sus afluentes como el río Reventador, río Montana y río Márquez.
- **INCIDENCIA MEDIA** (color amarillo): Comprende los sectores del río Márquez hasta el río San Carlos, abarca una extensión de 3,6 km². Esta zona ha sido contemplada en el caso de continuar la erosión regresiva del río Coca, aguas arriba del sector en que se encuentra actualmente (confluencia de río Montana).

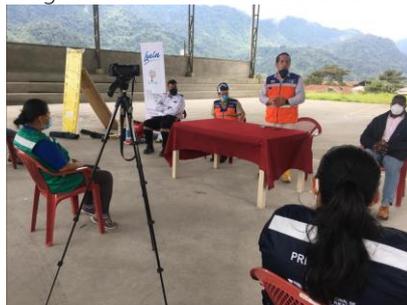
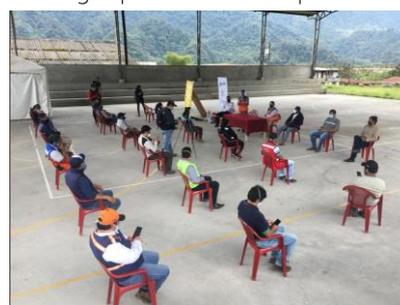
- El 12/08/2020, Director General del SNGRE, realizó la visita a la provincia de Napo, y en conjunto con el alcalde de El Chaco y el Gerente de CELEC, recorrieron el sector del río Montana, donde se verifican los sectores afectados por proceso erosivo, así mismo inspeccionaron las obras de mitigación, en el sector de Piedra Fina 2, ejecutados por las empresas eléctricas, lideradas por CELEC. EL SNGRE, informó sobre las acciones realizadas ante el desarrollo del proceso de erosión regresiva en el río Coca a la población de San Luis, además entregó kit comunitario al Comité de Gestión de Riesgos para fortalecer el plan de respuesta local.

- CELEC – EP, al 23 de julio 2020 concluyó los contratos de consultoría de tres empresas y posee ya los respectivos informes finales y sus anexos. Actualmente continúan los trabajos para las obras emergentes que consisten en la construcción de diques de enrocado transversales para disminuir la velocidad de los caudales y por consiguiente el efecto erosivo del río. También se prepara otra intervención con el empleo de contenedores metálicos que serán colocados en el cauce del río Coca.
