Informe de Situación – Socavamiento Napo

Fecha y Hora de actualización: martes, 25 de agosto de 2020 - 15:02:14

1. Identificación del evento peligroso

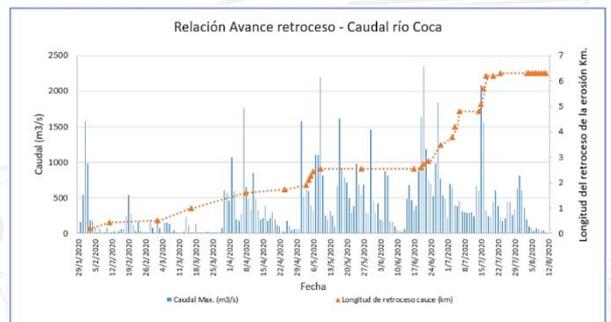
**Avance de la erosión regresiva.** - Durante la semana del 06 al 13 de agosto, la evolución del avance en este período no se ha registrado avance, por lo que el frente de erosión se mantiene a 6.3 km aguas arriba de la Cascada San Rafael. Morfológicamente el río continúa excavando degradando el cauce del río, pero el efecto es menos acentuado, la sección erosionada es más ancha y menos profunda. La erosión está en las proximidades del puente a V2, la geología observada continúa representada por las brechas vulcano clásticas en ambas márgenes del río.

Basados únicamente en la observación de los hechos ocurridos y sin incluir otros factores como la geología o los caudales transitados, se puede concluir teóricamente que en iguales condiciones, la erosión regresiva recorrerá los 12.7 km de distancia restantes hasta las obras de captación en 1.1 años. Si se revisan informes anteriores, este valor cambia, lo que confirma su carácter de empírico.

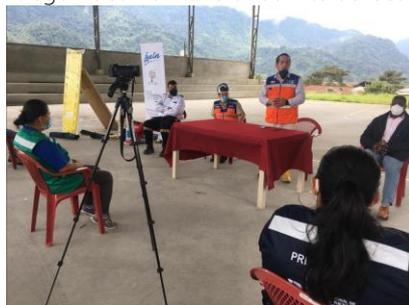
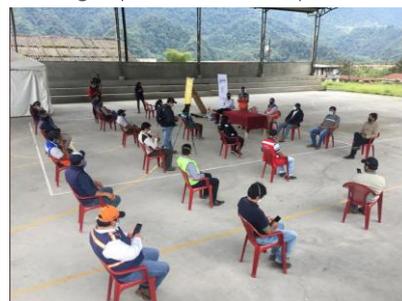
- El 12/08/2020, Director General del SNGRE, realizó la visita a la provincia de Napo, y en conjunto con el alcalde de El Chaco y el Gerente de CELEC, recorrieron el sector del río Montana, donde se verifican los sectores afectados por proceso erosivo, así mismo inspeccionaron las obras de mitigación, en el sector de Piedra Fina 2, ejecutados por las empresas eléctricas, lideradas por CELEC. EL SNGRE, informó sobre las acciones realizadas ante el desarrollo del proceso de erosión regresiva en el río Coca a la población de San Luis, además entregó kit comunitario al Comité de Gestión de Riesgos para fortalecer el plan de respuesta local.
