Informe de Situación – Socavamiento Napo

Fecha y Hora de actualización: miércoles, 21 de octubre de 2020 - 17:10:58

1. Identificación del evento peligroso

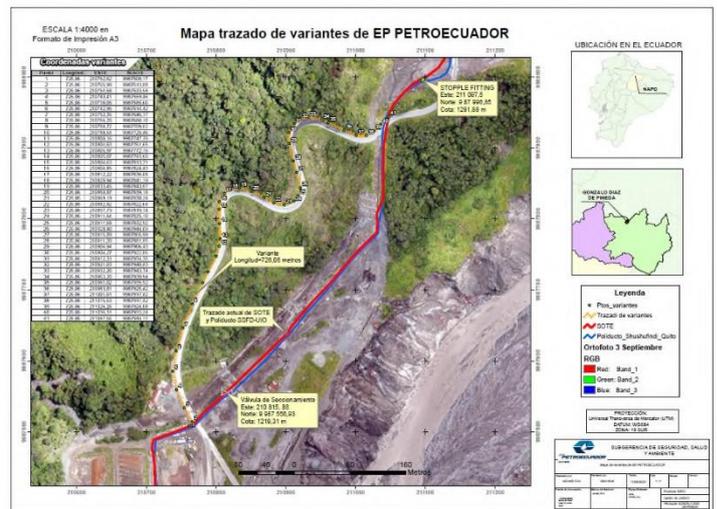
El 22/08/2020 luego de la **perdida de aproximadamente 120 metros lineales la red vial Estatal, en el km 66 de la carretera "Y" de Baeza – Lago Agrio**, MTOP ejecutó los trabajos necesarios para habilitar la variante provisional planificada. Policía Nacional controló el tráfico vehicular y proporciona seguridad en la vía. MTOP indica que existe también la ruta alterna: Nueva Loja- Francisco de Orellana-Loreto-Baeza-Quito. Se informó que desde la ubicación del último socavamiento que **produjo** la pérdida de la vía hacia las tuberías OCP, existe una distancia aproximada de 152,13 metros. Adicionalmente en el km 67+500, se construyó una variante provisional de una longitud aproximada de 650 metros en el sector San Rafael esto debido a erosión del cauce del río Montana.

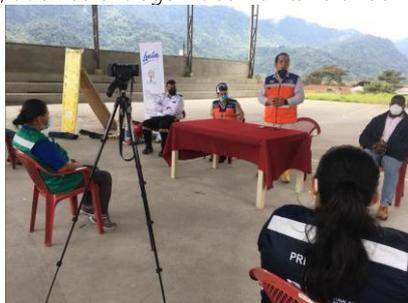
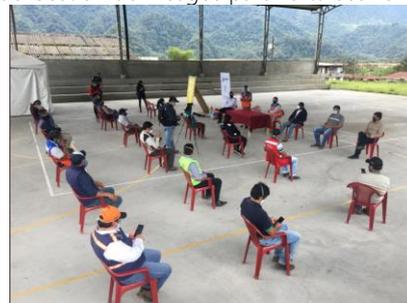
- El 12 de agosto de 2020, Director General del SNGRE, realizó la visita a la provincia de Napo, y en conjunto con el alcalde de El Chaco y el Gerente de CELEC, recorrieron el sector del río Montana, donde se verifican los sectores afectados por proceso erosivo, así mismo inspeccionaron las obras de mitigación, en el sector de Piedra Fina 2, ejecutados por las empresas eléctricas, lideradas por CELEC. EL SNGRE, informó sobre las acciones realizadas ante el desarrollo del proceso de erosión regresiva en el río Coca a la población de San Luis, además entregó kit comunitario al Comité de Gestión de Riesgos para fortalecer el plan de respuesta local.
