Informe de Situación – Socavamiento Napo

Fecha y Hora de actualización: Lunes, 11 de enero de 2021 - 10:20:15

Informe No. **41**

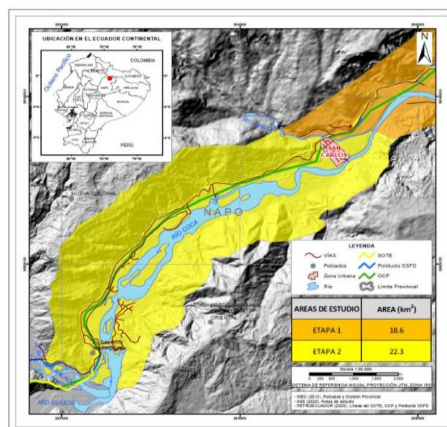
Imagen Nro. 7. Ubicación del polígono de estudio para la Etapa 2.

- El **IIGE**, a partir del 01 al 04 de diciembre de 2020 se continúa con el procesamiento de información recopilada en campo para la generación de ortofotos del sector y modelo de superficie del área que conforme la Etapa 2 de San Rafael, comprendida entre el río Malo y la Obra de Captación de la Central Hidroeléctrica Coca Codo Sinclair, 22.3 km<sup>2</sup> propuestos (Figura 1).

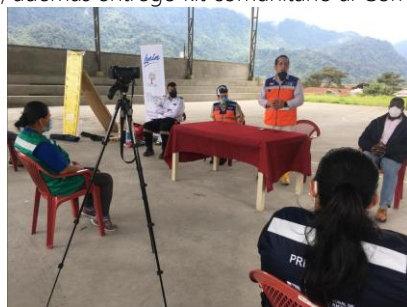
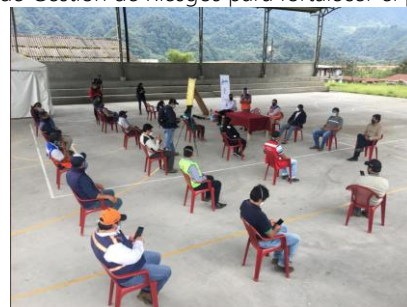
- El 12 de agosto de 2020, Director General del SNGRE, realizó la visita a la provincia de Napo, y en conjunto con el alcalde de El Chaco y el Gerente de CELEC, recorrieron el sector del río Montana, donde se verifican los sectores afectados por proceso erosivo, así mismo inspeccionaron las obras de mitigación, en el sector de Piedra Fina 2, ejecutados por las empresas eléctricas, lideradas por CELEC. EL SNGRE, informó sobre las acciones realizadas ante el desarrollo del proceso de erosión regresiva en el río Coca a la población de San Luis, además entregó kit comunitario al Comité de Gestión de Riesgos para fortalecer el plan de respuesta local.
