Informe de Situación – Socavamiento Napo

Informe No.

43

Situación peligrosa:	Socavamiento
Localización:	Napo/El Chaco/Gonzalo Díaz de Pineda/ San Rafael, vía Y de Baeza – Lago Agrio [E45]
Fecha de inicio de situación peligrosa:	Desde el 02 de febrero de 2020 hasta la actualidad
Descripción de la situación:	Desde el mes de febrero del año en curso, el río Quijos y sus afluentes continúan erosionando su cauce, lo que puso en riesgo a varios recursos estratégicos tales como: la Red Vial Estatal E45, Hidroeléctrica Coca Codo Sinclair, las tuberías de SOTE, Poliducto Shushufindi- Quito y al OCP. El 02/02/2020 se produjo una nueva deformación de la caída de la cascada San Rafael y el 07/04/2020 se produjo un hundimiento que causó la rotura de las 3 tuberías antes mencionadas para dar paso a una posterior contaminación de los ríos Coca y Napo. El 04/06/2020 debido al rápido proceso de erosión en los márgenes del río Montana, se ve afectada la vía E45 y el agrietamiento de la vía en el Km 67 y 66 en el sector San Rafael, lo que ha puesto en riesgo al puente del sector. El 22/08/2020 también se registró la pérdida de la vía en el km 66. El 22/10/2020 se produjo el colapso total del puent

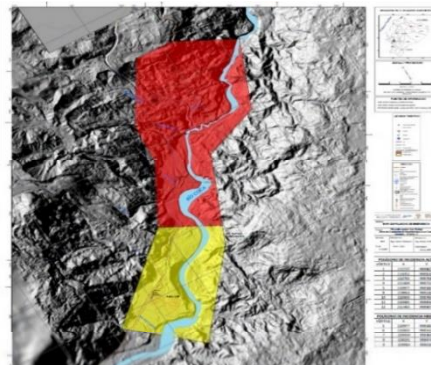
Mapa 2: Mapa del polígono de la emergencia (05/06/2020). Fuente: IIGE

Se mantiene la delimitación del polígono de la zona de la antigua cascada San Rafael, debido a la acelerada desestabilización de los taludes:

- INCIDENCIA **ALTA** (color rojo): este polígono está delimitado a partir del Campamento de San Rafael hasta el río Márquez, con una extensión de 6,6 km2. Considerada como la zona de mayor afectación por la erosión regresiva, no solo del río Coca sino también de sus afluentes como el río Reventador, río Montana y río Márquez.
- INCIDENCIA **MEDIA** (color amarillo): Comprende los sectores del río Márquez hasta el río San Carlos, abarca una extensión de 3,6 km2. Esta zona ha sido contemplada en el caso de continuar la erosión regresiva del río Coca, aguas arriba del sector en que se encuentra actualmente (confluencia de río Montana).
