Informe de Situación – Socavamiento Napo

Informe No. 44

1. Identificación del evento peligroso

Situación peligrosa:	Socavamiento
Localización:	Napo/El Chaco/Gonzalo Díaz de Pineda/ San Rafael, vía Y de Baeza – Lago Agrio [E45]
Fecha de inicio de situación peligrosa:	Desde el 02 de febrero de 2020 hasta la actualidad
Descripción de la situación:	Desde el mes de febrero del año en curso, el río Quijos y sus afluentes continúan erosionando su cauce, lo que puso en riesgo a varios recursos estratégicos tales como: la Red Vial Estatal E45, Hidroeléctrica Coca Codo Sinclair, las tuberías de SOTE, Poliducto Shushufindi- Quito y al OCP. El 02/02/2020 se produjo una nueva deformación de la caída de la cascada San Rafael y el 07/04/2020 se produjo un hundimiento que causó la rotura de las 3 tuberías antes mencionadas para dar paso a una posterior contaminación de los ríos Coca y Napo. El 04/06/2020 debido al rápido proceso de erosión en los márgenes del río Montana, se ve afectada la vía E45 y el agrietamiento de la vía en el Km 67 y 66 en el sector San Rafael, lo que ha puesto en riesgo al puente del sector. El 22/08/2020 también se registró la pérdida de la vía en el km 66. El 22/10/202

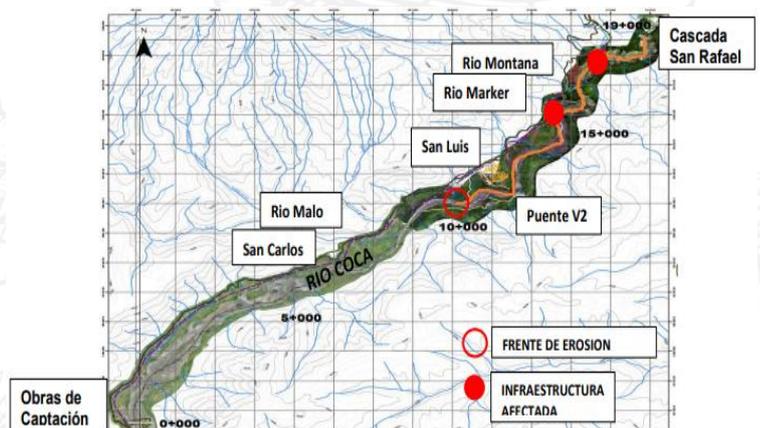
Mapa 1: Mapa referencial de la erosión regresiva

Al 25 de enero de 2021, la evolución de la erosión regresiva del río Coca, no registra avance. El frente de erosión se mantiene a 7,60 km aguas arriba de la Cascada San Rafael. Morfológicamente el cauce del río en la zona del frente de erosión, presenta como un cauce amplio pero irregular por la presencia de rápidos de poca altura, con relación a lo observado aguas abajo; en las márgenes de canal erosionado la geología observada continúa representada por las brechas vulcano clásticas en ambas márgenes del río.

El frente de erosión se presenta como una serie de rápidos, con abundantes rodados de todos los tamaños, y en el lado izquierdo está más hacia aguas arriba que en el lado derecho, manteniéndose las condiciones anteriores. La erosión podría llegar hasta las obras de captación en 1.53 años. Se tiene un promedio de 21.29 metros por día de avance de la erosión.

El frente de erosión se localiza a 7.6 Km de la cascada San Rafael. La velocidad promedio de avance de la erosión de 21.29 metros por día. Se mantiene el mismo sitio por 102 días, el frente de erosión mantiene la morfología. Se puede apreciar una ligera profundización del cauce en el frente de erosión.

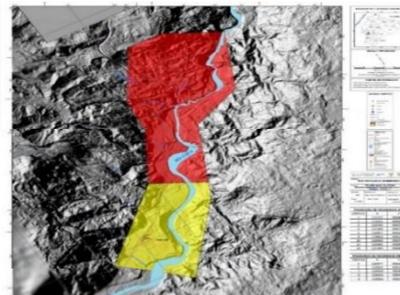
Mapa 2: Mapa del polígono de la emergencia (05/06/2020). Fuente: IIGE

Se mantiene la delimitación del polígono de la zona de la antigua cascada San Rafael, debido a la acelerada desestabilización de los taludes:

- INCIDENCIA **ALTA** (color rojo): este polígono está delimitado a partir del Campamento de San Rafael hasta el río Márquez, con una extensión de 6,6 km². Considerada como la zona de mayor afectación por la erosión regresiva, no solo del río Coca sino también de sus afluentes como el río Reventador, río Montana y río Márquez.
- INCIDENCIA **MEDIA** (color amarillo): Comprende los sectores del río Márquez hasta el río San Carlos, abarca una extensión de 3,6 km². Esta zona ha sido contemplada en el caso de continuar la erosión regresiva del río Coca, aguas arriba del sector en que se encuentra actualmente (confluencia de río Montana).

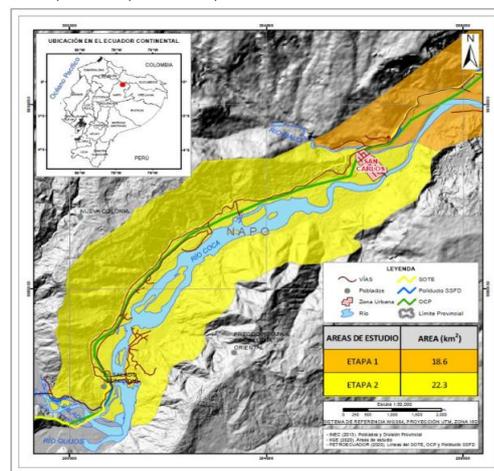
Mapa 3: Ubicación del polígono de estudio para la Etapa 2.

- El **IIGE**, en su reporte de avance del 25 de enero informa que ha concluido el “Estudio topográfico realizado entre la antigua cascada de San Rafael y la Obra de Captación de la Central Hidroeléctrica Coca Codo Sinclair”, que contempló el levantamiento topográfico entre el río Malo y la Obra de Captación de la Central Hidroeléctrica. Además de la actualización de la topografía entre la antigua cascada de San Rafael y el río Malo.

- Entre el 18 y el 22 de enero se coordinó con el equipo técnico de los componentes geológicos, análisis geotécnico y de movimientos en masa, planteados para la Etapa 2, comprendida el área entre el río Malo y la Obra de Captación de la Central Hidroeléctrica Coca Codo Sinclair, para determinar los tiempos requeridos para el estudio.
