Informe de Situación – Socavamiento Napo

Fecha y Hora de actualización: Lunes, 01 de marzo de 2021 - 22:38:41

1. Identificación del evento peligroso

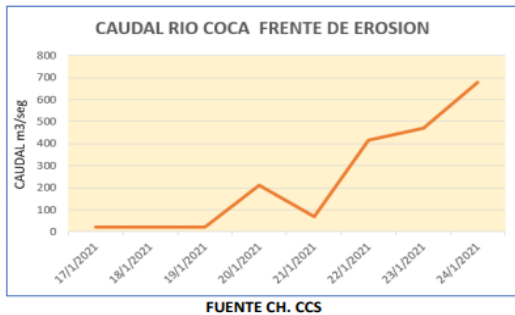
FUENTE CH. CCS

MONITOREO DEL FENOMENO DE EROSION REGRESIVA: Para el monitoreo del fenómeno de erosión regresiva del Rio Coca, CELEC continúa con el registro y cálculo de los caudales diarios del río Coca, basados en la bitácora de operación de las obras de captación, durante periodo del 16 al 24 de enero de 2021, se tiene como un caudal máximo para el frente de erosión del rio, 680 m3/seg. y un caudal mínimo de 20 m3/seg.

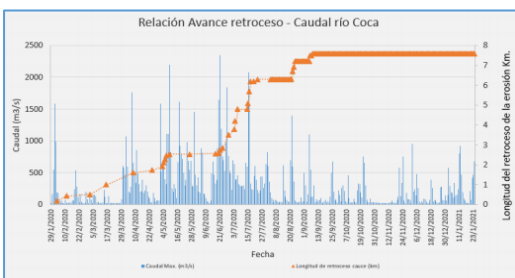
Al 25 de enero de 2021, la evolución de la erosión regresiva del rio Coca, no registra avance. El frente de erosión se mantiene a 7,60 km aguas arriba de la Cascada San Rafael. Morfológicamente el cauce del rio en la zona del frente de erosión, presenta como un cauce amplio pero irregular por la presencia de rápidos de poca altura, con relación a lo observado aguas abajo; en las márgenes de canal erosionado la geología observada continúa representada por las brechas vulcano clásticas en ambas márgenes del rio.

El frente de erosión se presenta como una serie de rápidos, con abundantes rodados de todos los tamaños, y en el lado izquierdo está más hacia aguas arriba que en el lado derecho, manteniéndose las condiciones anteriores. La erosión podría llegar hasta las obras de captación en 1.53 años. Se tiene un promedio de 21.29 metros por día de avance de la erosión.

El frente de erosión se localiza a 7.6 Km de la cascada San Rafael. La velocidad promedio de avance de la erosión de 21.29 metros por día. Se mantiene el mismo sitio por 102 días, el frente de erosión mantiene la morfología. Se puede apreciar una ligera profundización del cauce en el frente de erosión.

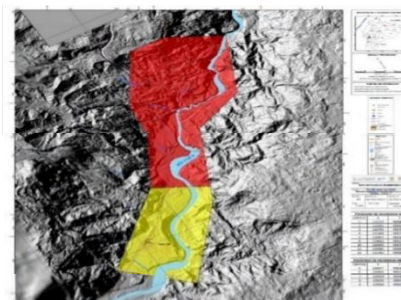
Mapa 2: Mapa del polígono de la emergencia (05/06/2020). Fuente: IIGE

Se mantiene la delimitación del polígono de la zona de la antigua cascada San Rafael, debido a la acelerada desestabilización de los taludes:

- INCIDENCIA **ALTA** (color rojo): este polígono está delimitado a partir del Campamento de San Rafael hasta el río Márquez, con una extensión de 6,6 km². Considerada como la zona de mayor afectación por la erosión regresiva, no solo del río Coca sino también de sus afluentes como el río Reventador, río Montana y río Márquez.
- INCIDENCIA **MEDIA** (color amarillo): Comprende los sectores del río Márquez hasta el río San Carlos, abarca una extensión de 3,6 km². Esta zona ha sido contemplada en el caso de continuar la erosión regresiva del río Coca, aguas arriba del sector en que se encuentra actualmente (confluencia de río Montana).

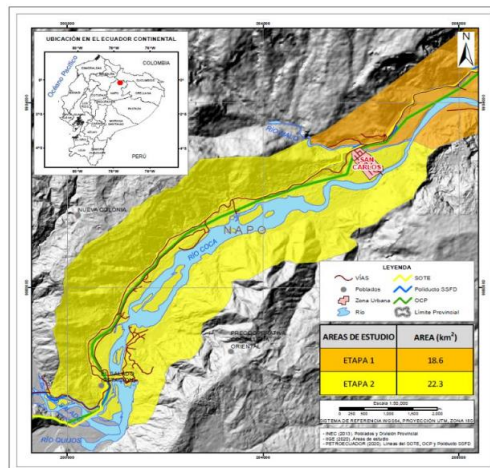
Mapa 3: Ubicación del polígono de estudio para la Etapa 2.

- El IIGE, en su reporte de avance del 25 de enero informa que ha concluido el “Estudio topográfico realizado entre la antigua cascada de San Rafael y la Obra de Captación de la Central Hidroeléctrica Coca Codo Sinclair”, que contempló el levantamiento topográfico entre el río Malo y la Obra de Captación de la Central Hidroeléctrica. Además de la actualización de la topografía entre la antigua cascada de San Rafael y el río Malo.

- Entre el 18 y el 22 de enero se coordinó con el equipo técnico de los componentes geológicos, análisis geotécnico y de movimientos en masa, planteados para la Etapa 2, comprendida el área entre el río Malo y la Obra de Captación de la Central Hidroeléctrica Coca Codo Sinclair, para determinar los tiempos requeridos para el estudio.
