Informe de Situación – Socavamiento Napo

Fecha y Hora de actualización: jueves, 18 de marzo de 2021 - 21:44:19

1. Identificación del evento peligroso

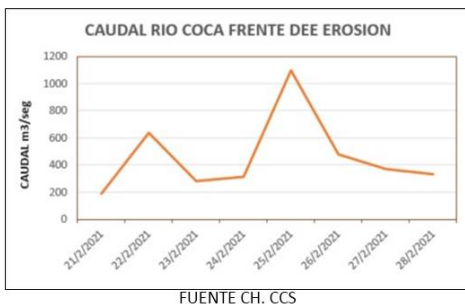
MONITOREO DEL FENOMENO DE EROSION REGRESIVA RÍO COCA: Para el monitoreo del fenómeno de erosión regresiva del Rio Coca, CELEC continúa con el registro y cálculo de los caudales diarios del río Coca, durante periodo del 22 al 28 de enero de 2021, se tiene como un caudal promedio aguas debajo de 501.71 m3/seg. Un caudal máximo de 1100 m3/seg. El día 25 de febrero del 2021.

Durante el periodo del 21 al 28 de febrero del 2021, la evolución de la erosión regresiva del río Coca, no registra avance. El frente de erosión se mantiene a 10.54 km medidos desde el vertedero de Captación ubicado en las cercanías del campamento La Loma de CELEC CCS.

El frente de erosión se presenta como una serie de rápidos, con abundantes rodados de todos los tamaños, y en el lado izquierdo está más hacia aguas arriba que en el lado derecho, manteniéndose las condiciones anteriores. La erosión podría llegar hasta las obras de captación en 1.53 años. Se tiene un promedio de 21.29 metros por día de avance de la erosión.

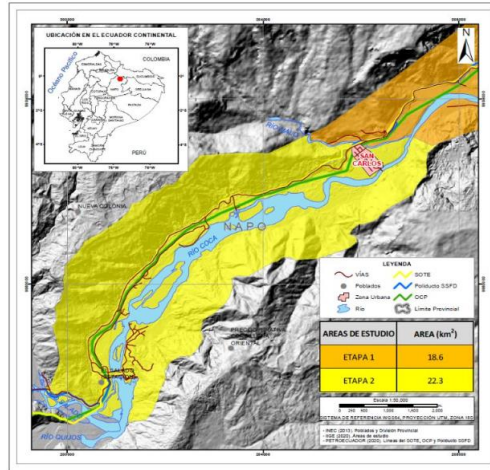
Mapa 3: Ubicación del polígono de estudio para la Etapa 2.

- Entre el 18 y el 22 de enero se coordinó con el equipo técnico de los componentes geológicos, análisis geotécnico y de movimientos en masa, planteados para la Etapa 2, comprendida el área entre el río Malo y la Obra de Captación de la Central Hidroeléctrica Coca Codo Sinclair, para determinar los tiempos requeridos para el estudio.
