Informe de Situación – Socavamiento Napo

Fecha y Hora de actualización: jueves, 25 de marzo de 2021 - 16:23:54

Informe No. 47

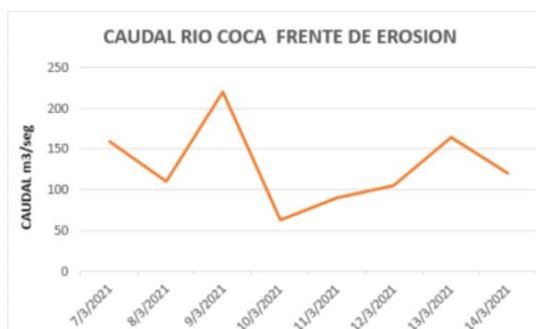
Fuente: CH. CCS.

MONITOREO DEL FENOMENO DE EROSION REGRESIVA RÍO COCA: Para el monitoreo del fenómeno de erosión regresiva del Río Coca, CELEC continúa con el registro y cálculo de los caudales diarios del río Coca, durante periodo del 07 al 14 de marzo de 2021, se tiene como un caudal promedio de 129.13 m3/seg. Un caudal máximo de 220 m3/seg. El día 09 de marzo del 2021.

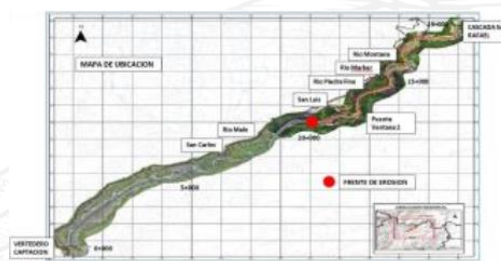
Mapa e imagen 1: Imagen referencial de la erosión regresiva

Durante el periodo del 01 al 07 de marzo del 2021, la evolución de la erosión regresiva del río Coca, no registra avance. El frente de erosión se mantiene a 10.54 km medidos desde el vertedero de Captación, ubicado en las cercanías del campamento La Loma de CELEC CCS.

El frente de erosión, presenta como un cauce amplio pero irregular por la presencia de rápidos de poca altura, con relación a lo observado aguas abajo; en las márgenes de canal erosionado la geología observada continúa representada por las brechas vulcano clásticas en ambas márgenes del río. El frente de erosión se presenta iguales características como una rápida con abundantes se presenta como una serie de rápidos, con abundantes rodados de gran tamaño, se mantiene una división en dos cauces rasgo que se aprecia con caudales bajos.

Hasta la fecha la erosión se mantiene en el mismo punto por 187 días. La erosión se mantiene a 10.54 km desde el vertedero principal de captación.

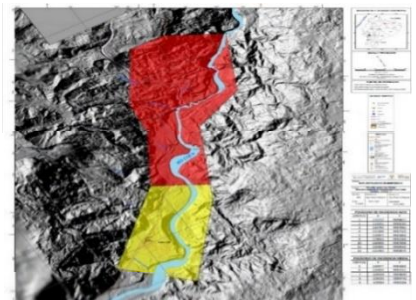
Mapa 2: Mapa del polígono de la emergencia (05/06/2020). Fuente: IIGE

Se mantiene la delimitación del polígono de la zona de la antigua cascada San Rafael, debido a la acelerada desestabilización de los taludes:

- INCIDENCIA **ALTA** (color rojo): este polígono está delimitado a partir del Campamento de San Rafael hasta el río Márquez, con una extensión de 6,6 km². Considerada como la zona de mayor afectación por la erosión regresiva, no solo del río Coca sino también de sus afluentes como el río Reventador, río Montana y río Márquez.
- INCIDENCIA **MEDIA** (color amarillo): Comprende los sectores del río Márquez hasta el río San Carlos, abarca una extensión de 3,6 km². Esta zona ha sido contemplada en el caso de continuar la erosión regresiva del río Coca, aguas arriba del sector en que se encuentra actualmente (confluencia de río Montana).
