Informe de Situación – Socavamiento Napo

Fecha y Hora de actualización: miércoles, 19 de mayo de 2021 - 19:46:04

<b>Situación peligrosa:</b>	Socavamiento
<b>Localización:</b>	Napo/El Chaco/Gonzalo Díaz de Pineda/ San Rafael, vía Y de Baeza – Lago Agrio [E45]
<b>Fecha de inicio de situación peligrosa:</b>	Desde el 02 de febrero de 2020 hasta la actualidad
<b>Descripción de la situación:</b>	Desde el mes de febrero del año 2020, el río Quijos y sus afluentes continúan erosionando su cauce, lo que puso en riesgo a varios recursos estratégicos tales como: la Red Vial Estatal E45, Hidroeléctrica Coca Codo Sinclair, las tuberías de SOTE, Poliducto Shushufindi- Quito y al OCP. El 02/02/2020 se produjo una nueva deformación de la caída de la cascada San Rafael, el 07/04/2020 se produjo un hundimiento que causó la rotura de las 3 tuberías antes mencionadas para dar paso a una posterior contaminación de los ríos Coca y Napo. El 04/06/2020 debido al rápido proceso de erosión en los márgenes del río Montana, se afectó la vía E45 y el agrietamiento de la vía en el Km 67 y 66 en el sector San Rafael, lo que ha puesto en riesgo al puente del sector. El 22/08/2020 también se registró la pérdida

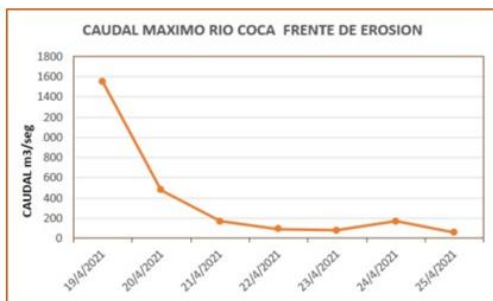
Fuente: CH. CCS.

Para el monitoreo del fenómeno de erosión regresiva, CELEC continúa con el registro y cálculo de los caudales diarios, durante periodo del 02 al 09 de mayo de 2021, presentó altos caudales y un caudal medio de 342.14 m3/seg, valores obtenidos de la bitácora de operación de la captación de la central CCS, no se incluyen los caudales de los afluentes.

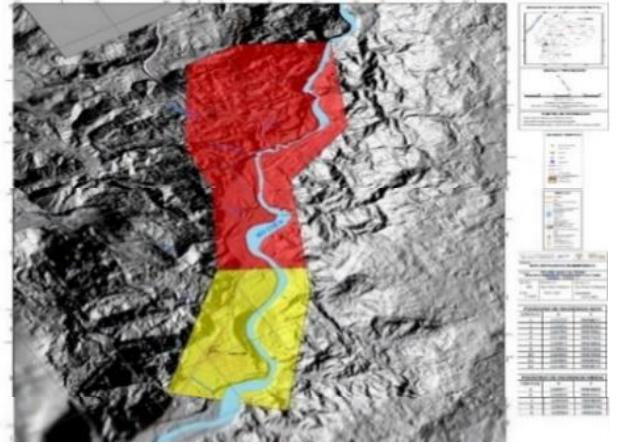
Se mantiene la delimitación del polígono de la zona de la antigua cascada San Rafael, debido a la acelerada desestabilización de los taludes:

- INCIDENCIA **ALTA** (color rojo): este polígono está delimitado a partir del Campamento de San Rafael hasta el río Márquez, con una extensión de 6,6 km<sup>2</sup>. Considerada como la zona de mayor afectación por la erosión regresiva, no solo del río Coca sino también de sus afluentes como el río Reventador, río Montana y río Márquez.
- INCIDENCIA **MEDIA** (color amarillo): Comprende los sectores del río Márquez hasta el río San Carlos, abarca una extensión de 3,6 km<sup>2</sup>. Esta zona ha sido contemplada en el caso de continuar la erosión regresiva del río Coca, aguas arriba del sector en que se encuentra actualmente (confluencia de río Montana).

Mapa del polígono de la emergencia (05/06/2020). Fuente: IIGE
